## TUTELA E CONSERVAZIONE

### MATERA, SOPRINTENDENZA PER I BENI ARTISTICI E STORICI

#### INTERVENTI CONSERVATIVI IN BASILICATA

## MATERA, CATTEDRALE DELLA MADONNA DELLA BRUNA

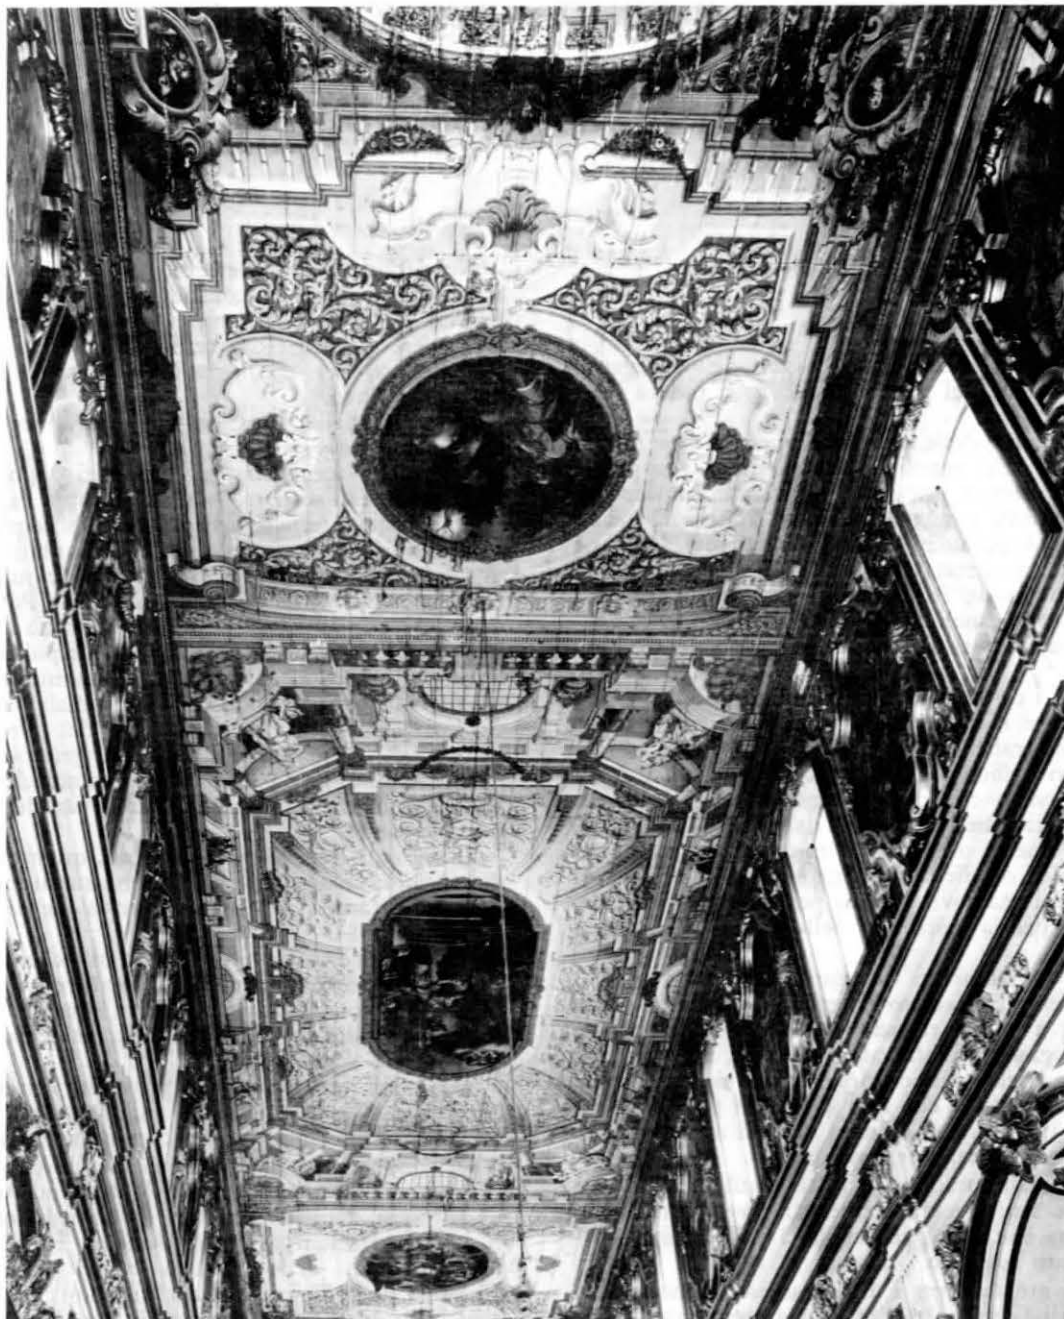
I - MATERA, CATTEDRALE DELLA MADONNA DELLA BRUNA - GIOVANNI BATTISTA SANTORO:  
DECORAZIONE DEL SOFFITTO DELLA NAVATA CENTRALE

primario — per urgenza e per la notevole consistenza economica — era quello sul soffitto: un tavolato dipinto a tempera con alcune tele applicate, gravemente danneggiato riguardo alla struttura lignea e alla pellicola pittorica.

Da ultimo, in due tempi, si sarebbe passati al soffitto e ai cornicioni della navata centrale.

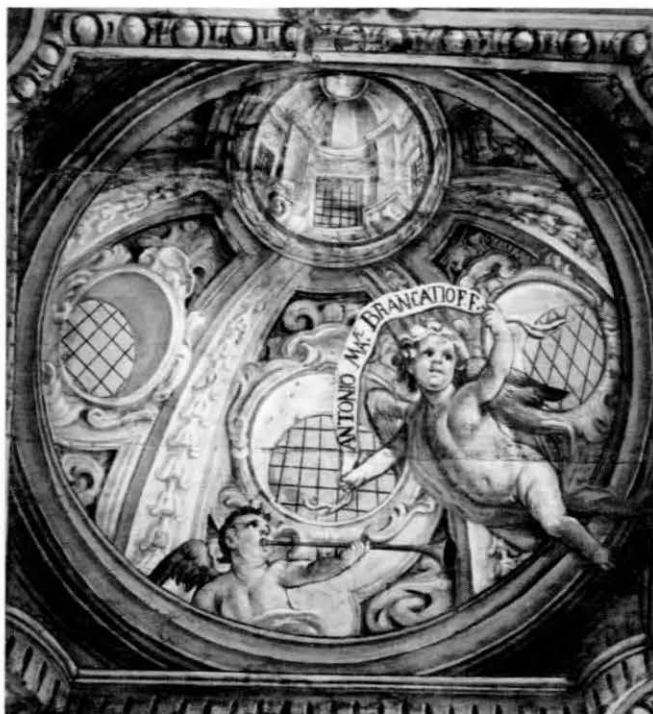
2 - MATERA, CATTEDRALE DELLA MADONNA DELLA BRUNA ANONIMO SECOLO XVIII: PARTICOLARE DELLA DECORAZIONE DEL SOFFITTO DELLA NAVATA DESTRA

Era indispensabile rimuovere dal retro del controsoffitto tutto quel materiale (polvere, terra, depositi organici) che si era accumulato nel corso del tempo.

Fu pertanto deciso di dare l'avvio all'"operazione Cattedrale", conducendo un duplice "attacco" dall'alto e dal basso: iniziando nella navata destra i lavori sul soffitto e nella navata sinistra i lavori lungo la parete. Mentre una ditta esterna di fiducia si occupava del tavolato dipinto, i restauratori interni del laboratorio provvedevano a restaurare gli arredi. Importante era scandire bene i tempi per cui, terminati i lavori su di una navata, si doveva passare all'altra in un vero e proprio tiro incrociato.
