MATERA, CATTEDRALE DELLA MADONNA DELLA BRUNA

L'operazione di restauro condotta sulla Cattedrale di Matera, iniziata nel 1983 e attualmente ancora in corso, può essere scelta come esemplificativa di un cantiere di restauro complesso e articolato.

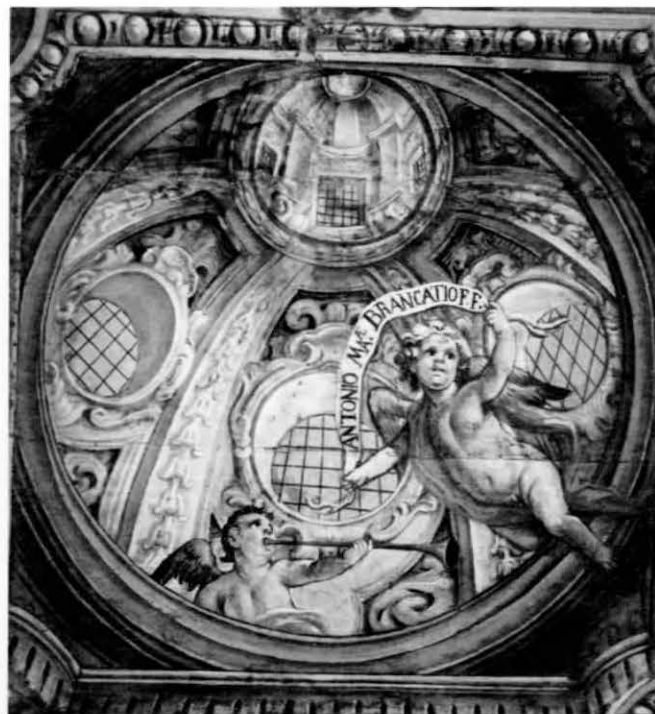
2 - MATERA, CATTEDRALE DELLA MADONNA DELLA BRUNA
ANONIMO SECOLO XVIII: PARTICOLARE DELLA DECORAZIONE
DEL SOFFITTO DELLA NAVATA DESTRA

La maggior parte dei danni era stata causata dall'attacco di insetti xilofagi che in alcuni punti avevano reso il legno spugnoso, dalle infiltrazioni di umidità, e dal materiale di vario tipo che gravava a tergo del tavolato.

Questa situazione si era aggravata col sisma del novembre dell'80. Numerose tavole erano sconnesse e schiodate; la pellicola pittorica in diversi punti lacunosa, in alcuni pericolante, in altri sollevata in scaglie e conchiglie, era annerita e alterata da scure gore prodotte dall'umido (fig. 3).

Dopo aver pulito dal retro il tavolato, mediante l'imregnazione con resine acriliche si è consolidato il legno, trattato dal retro con prodotti antixilofagi. I canali fra le assi, una volta ripuliti, sono stati coperti incollando un tessuto plastico, per prevenire nuovi accumuli di polvere.

Le assi sconnesse sono state fissate con colla vinilica, viti e piccole staffe in ottone; i listelli coprifiolo in legno e tela sono stati integrati con nuovi inserti.

Dopo aver fissato il colore, facendo riaderire la pellicola pittorica con resina acrilica, è stata pulita, con acqua leggermente basica, tutta la superficie pittorica. L'integrazione è stata effettuata con gessetti colorati, fermati successivamente con un leggero fissativo.

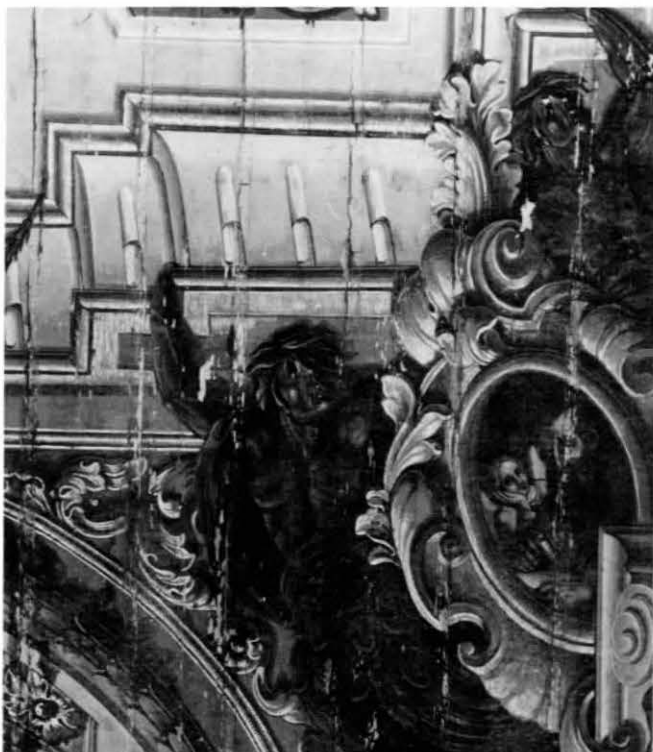
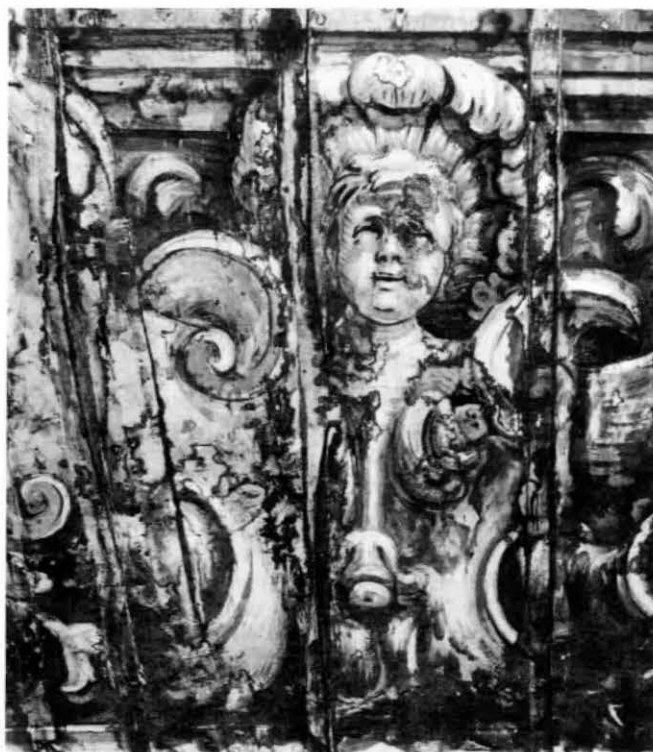
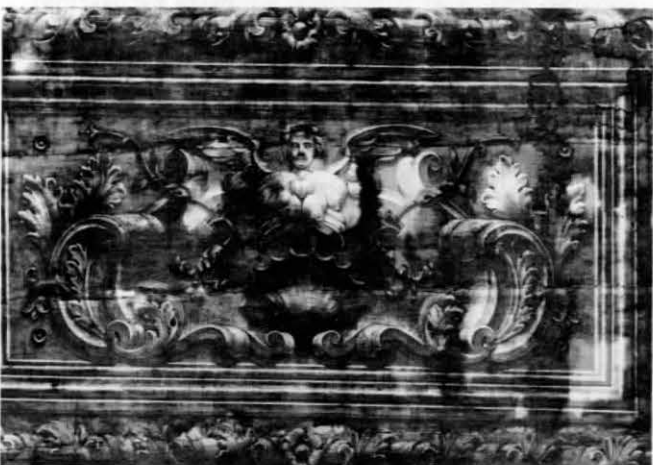
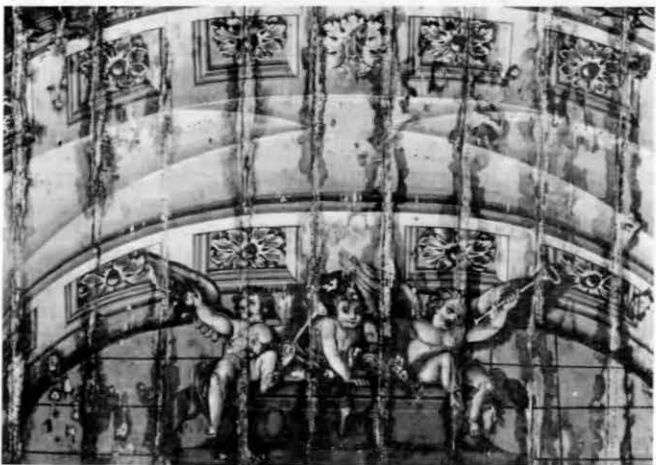
3 - a-d - MATERA, CATTEDRALE DELLA MADONNA DELLA BRUNA
PARTICOLARI DELLA DECORAZIONE DEL SOFFITTO
DELLA NAVATA CENTRALE

Le immagini documentano il pessimo stato di conservazione della pellicola pittorica che presentava sollevamenti e cadute di colore, annerimenti e alterazioni prodotte da infiltrazioni di umidità.

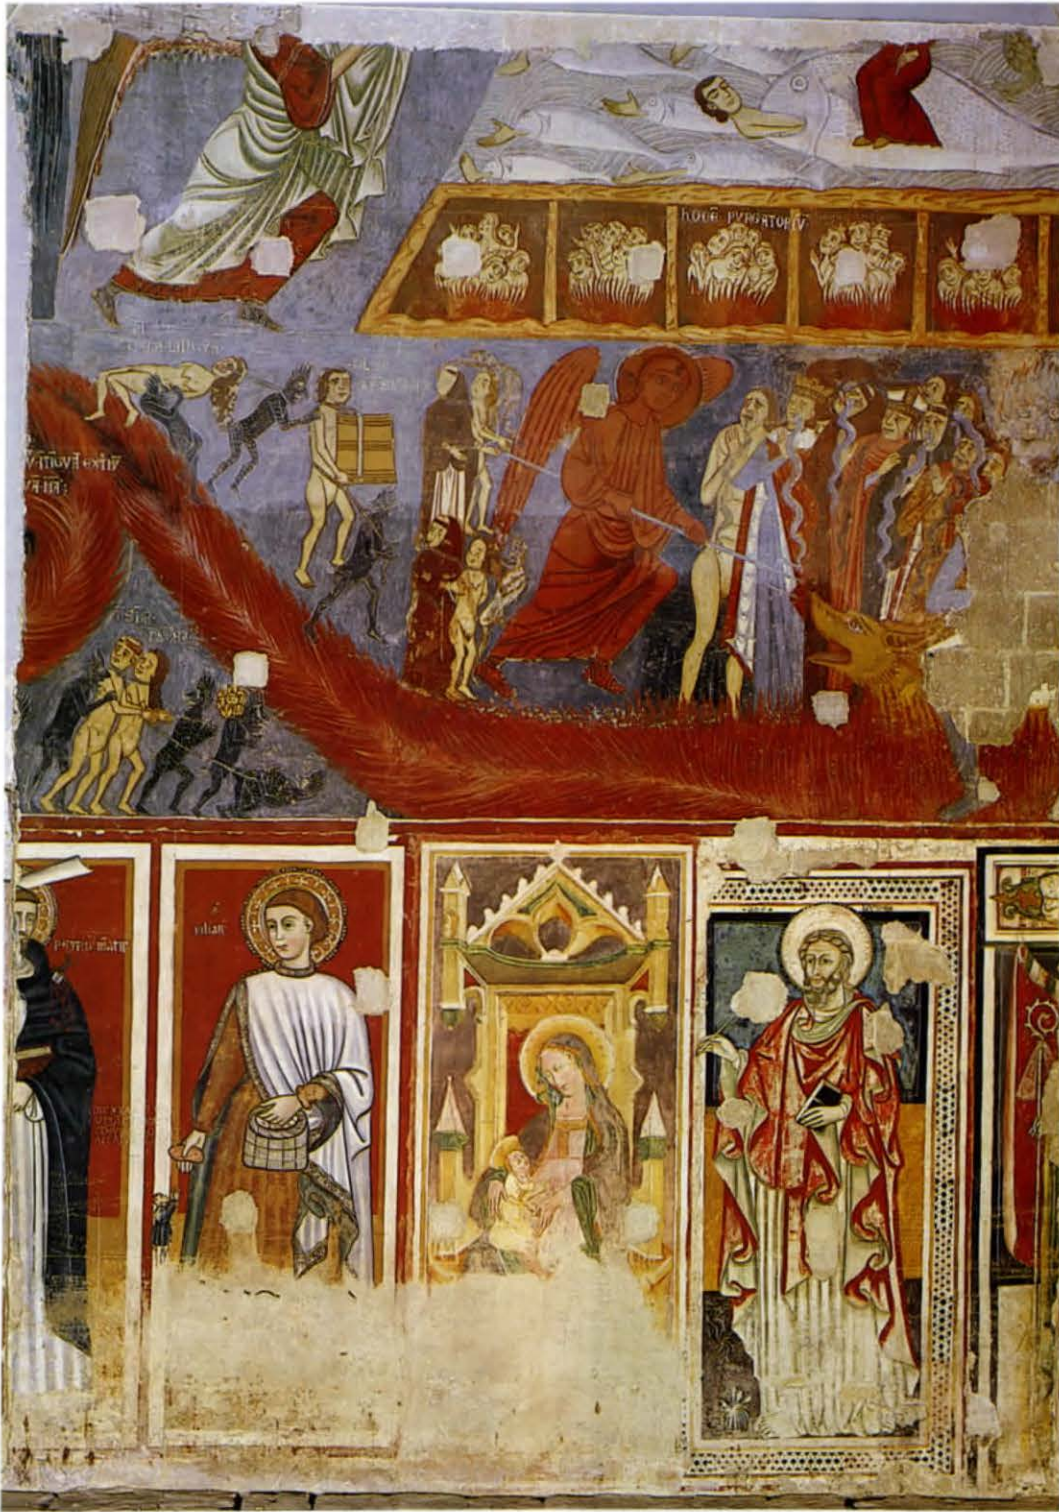
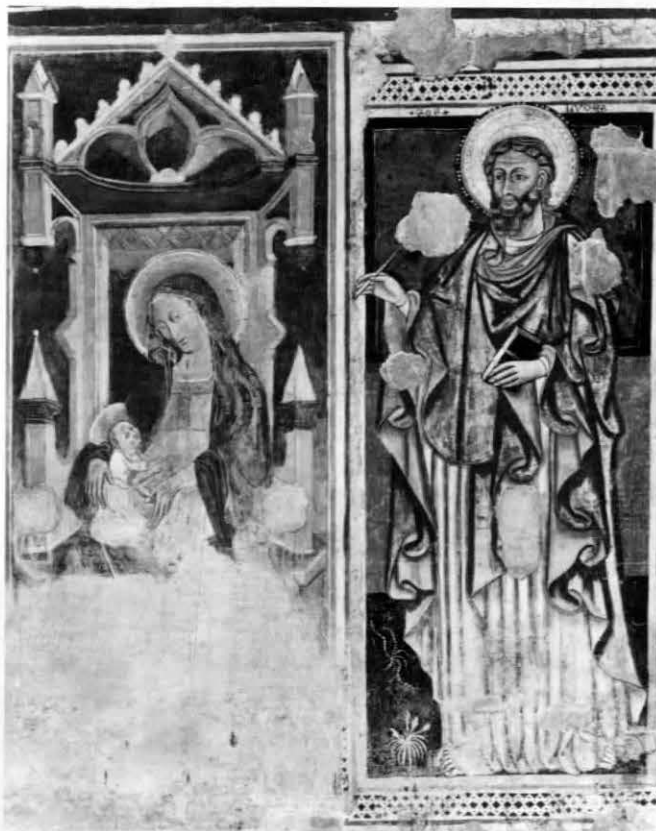
MATERA, CATTEDRALE DELLA MADONNA DELLA BRUNA — ANONIMI SECOLI XIV E XV:
FRAMMENTO RAFFIGURANTE L'INFERNO E MADONNA CON BAMBINO IN TRONO E SANTI

Lo stato di conservazione era complessivamente buono. La parte più rovinata era quella bassa: infatti a causa della risalita capillare dell'umidità si sono determinate vaste cadute della pellicola pittorica. I fori (della profondità di cm 20 circa) creati nel Seicento per inserire le tenute del dossale e del tavolato, sono stati chiusi con blocchi di tufo simile a quello del supporto murario per creare soluzione di continuità con la superficie dipinta.

Le piccole lacune sono state stuccate con malta leggera (calce più tuffina) ed integrate ad acquerello.

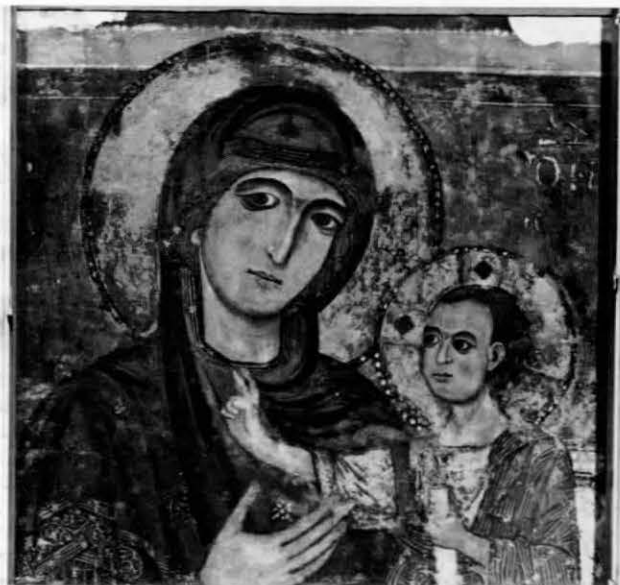
5 - MATERA, CATTEDRALE DELLA MADONNA DELLA BRUNA
ANONIMO SECOLO XIII: MADONNA DELLA BRUNA
(DOPO LA PULITURA E IL RESTAURO)

Il dipinto, posto originariamente a sinistra della porta maggiore, fu asportato nel 1578 mediante stacco a massello e collocato nella sua attuale ubicazione. Trattandosi di un'immagine molto venerata ha subito nel corso dei secoli numerosi interventi, spesso dovuti allo zelo dei fedeli (aggiunte di oreficerie). La pellicola pittorica era alterata da vaste ridipinture, dall'ossidazione della colla e da numerose stuccature eseguite in epoche diverse con gesso, cera, carta, ceralacca e malta. Dopo aver asportato i chiodi e le stuccature, sono state risarcite le lacune con malta leggera. L'integrazione pittorica è stata eseguita a tratteggio.

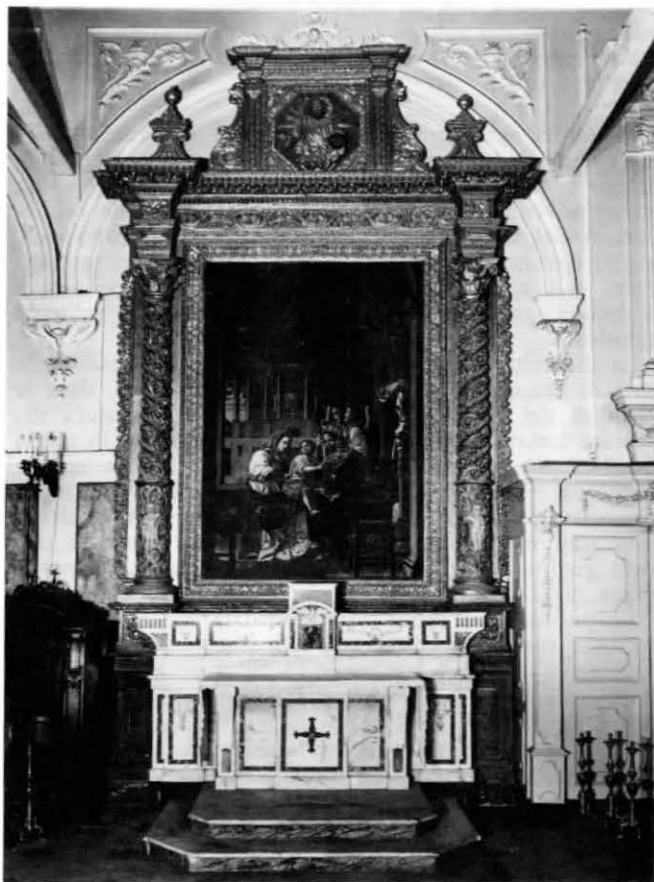
6 - MATERA, CATTEDRALE DELLA MADONNA DELLA BRUNA
ALZATA DELL'ALTARE DI SANT'ANNA (DOPO IL RESTAURO)

Parte degli intagli delle colonne e della cimasa erano dipinti con una tempera azzurra, colore che ben presto si rivelò essere una grossolana ridipintura stesa sulla doratura originale. Durante i saggi di pulitura si riscontrò che la colonna sinistra, interamente rifatta nella parte inferiore negli anni trenta, era gravemente degradata in conseguenza dell'attacco degli insetti xilofagi che avevano letteralmente "divorato" il legno. Dopo averla smontata e trasferita nel laboratorio, si è cercato in vario modo (paraloid-silicone) di darle nuovamente consistenza (fig. 7). Al suo interno sono stati inoltre inseriti cinque dischi di legno, a intervalli regolari, fissati con resine epossidiche.

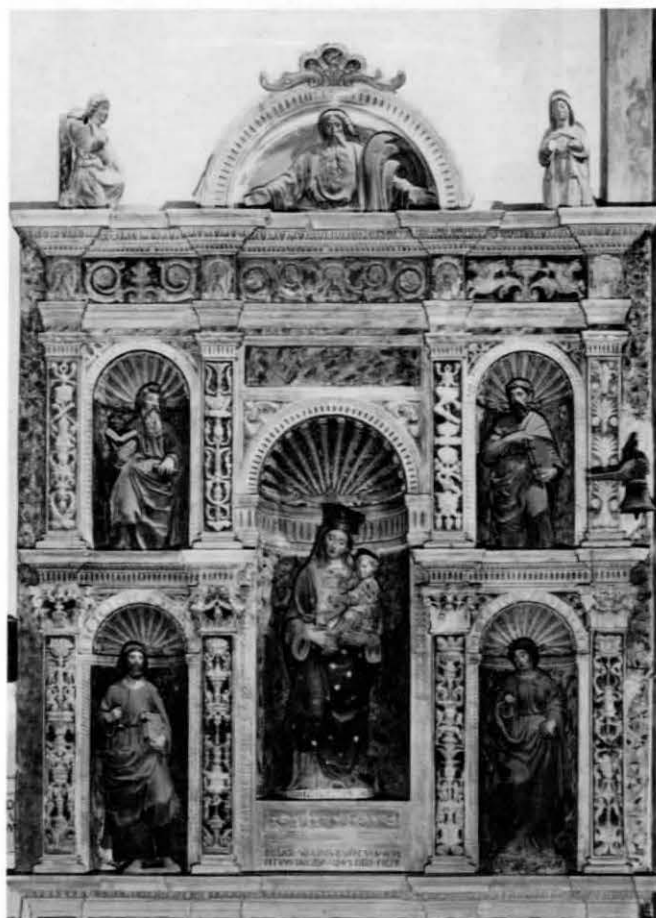
8 - MATERA, CATTEDRALE DELLA MADONNA DELLA BRUNA
ALTOBELLO PERSIO: DOSSALE DI SAN MICHELE

Dall'indagine scaturiscono i seguenti dati: la situazione conservativa non è omogenea; sulle paraste e sulle cornici sono emerse tracce di due livelli frammentari di doratura, il primo di bolo arancio steso direttamente sulla pietra, il secondo di bolo più scuro con uno spesso strato preparatorio sottostante.

Al di sotto della ridipintura, in più punti, si è rilevata la stesura pittorica originaria a tempera grassa.

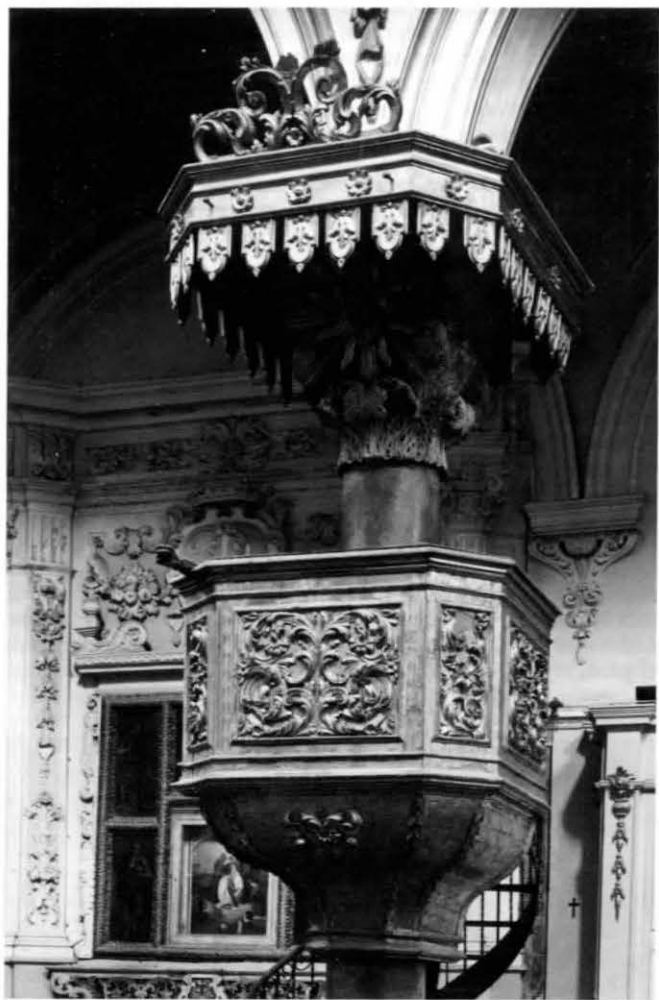
9 - MATERA, CATTEDRALE DELLA MADONNA DELLA BRUNA
PULPITO LIGNEO

Al fusto dell'ultima colonna della navata centrale, a destra, è fissato il pulpito di forma poligonale. Realizzato in legno intagliato e dorato è decorato con motivi floreali stilizzati. Dai molteplici segni di manomissione presenti si può dedurre che abbia subito spostamenti all'interno dell'edificio; il ricco baldacchino che lo sormonta è stato anticamente integrato in cartapesta. Dal momento che la preparazione era in più punti distaccata, l'operazione più importante è stata quella del suo consolidamento e del fissaggio dell'oro (fig. 11). Sono stati eliminati i numerosi rifacimenti in porporina. Nelle parti in cui la doratura mancava è stato lasciato il legno a vista.

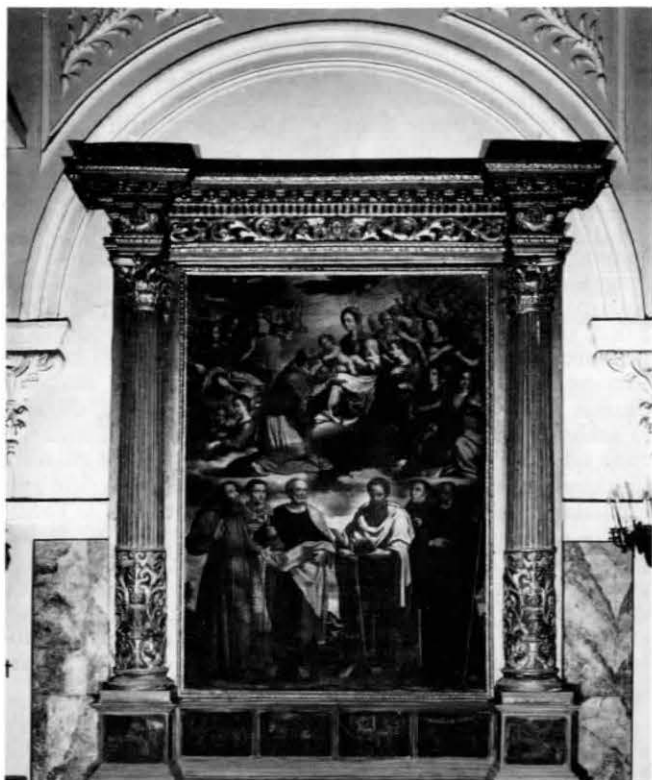
10 - MATERA, CATTEDRALE DELLA MADONNA DELLA BRUNA
ALTARE DI SAN CARLO BORROMEO

restauro, presentava sull'angolo inferiore sinistro una vistosa battitura causata dal retrostante tavolato.

Fu proprio per questo motivo che si decise di staccare la tela per verificare meglio il dissesto delle tavole. Su questo intervento ci soffermeremo in particolar modo perchè, da un caso di ordinaria manutenzione, come avevamo previsto, si passò, conseguentemente alle eccezionali scoperte, ad un vero e proprio restauro.

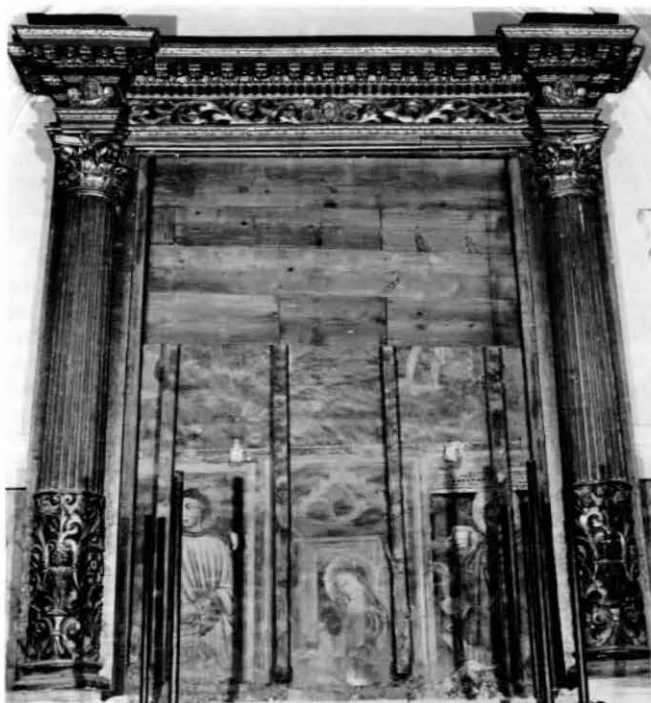
11 - MATERA, CATTEDRALE DELLA MADONNA DELLA BRUNA
ALTARE DI SAN CARLO BORROMEO, PARTICOLARE DELL'ALZATA
LIGNEA E DELLA DECORAZIONE A FRESCO SOTTOSTANTE

Dopo aver rimosso la tela, iniziando a togliere il tavolato che mai prima era stato toccato, agli occhi piacevolmente stupiti degli operatori, apparvero, abbondantemente ricoperte di polvere, tracce di affreschi. Tempestivamente fu deciso di procedere al totale smontaggio della grandiosa macchina d'altare per prendere visione dei retrostanti affreschi.

Attualmente si sta studiando il modo più opportuno per far convivere gli affreschi con la sontuosa alzata lignea momentaneamente asportata.

L'obiettivo a cui tendono i progettisti incaricati in tal senso è quello di ricollocare nella sua originaria ubicazione l'alzata, ma inserendola in una struttura mobile che consenta all'occorrenza di far vedere i retrostanti affreschi.
