ROMA, SOPRINTENDENZA ARCHEOLOGICA PER L'ETRURIA MERIDIONALE

GLI INTERVENTI DI RESTAURO SULLA DECORAZIONE DELLA VILLA DI PAPA GIULIO III

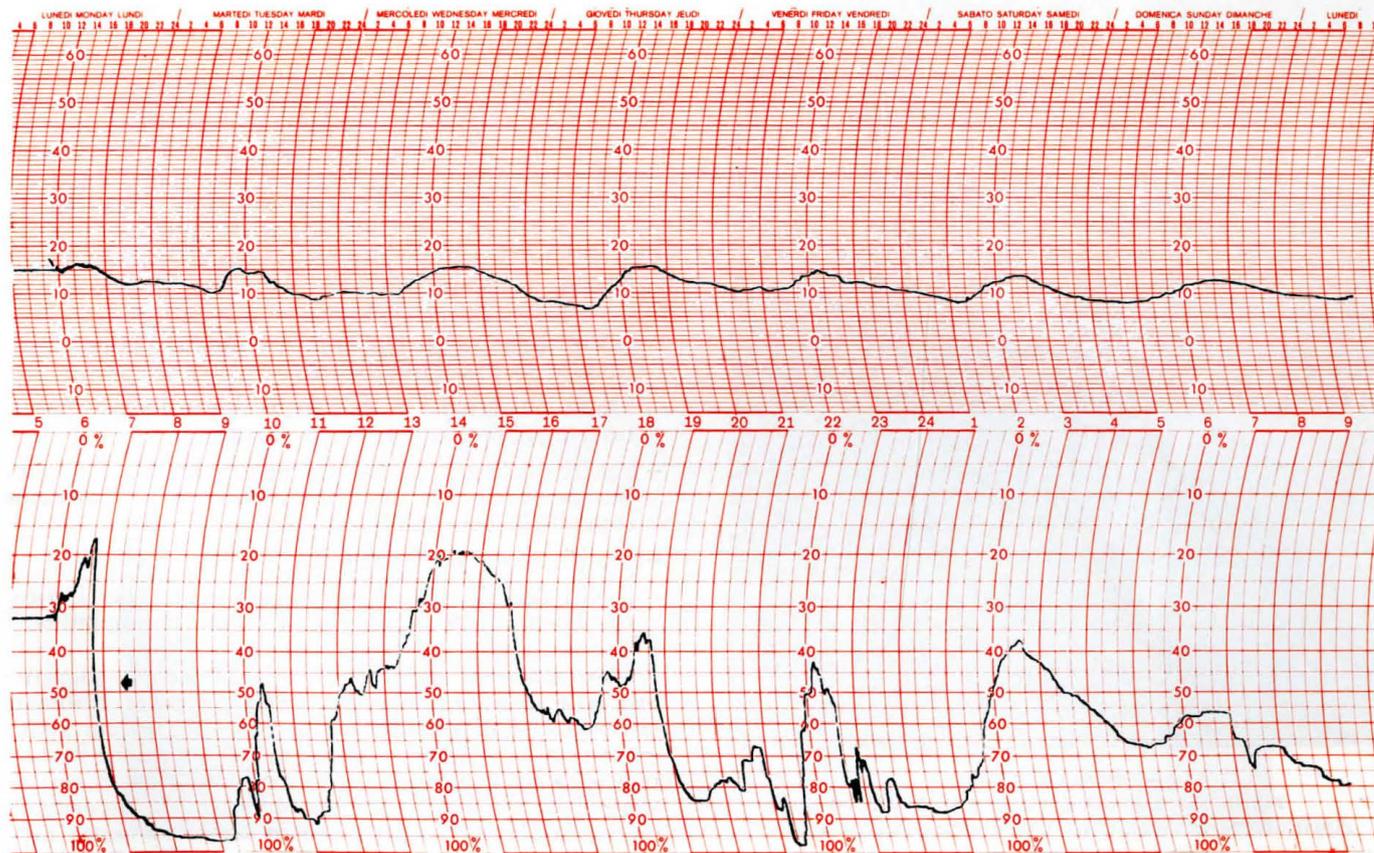
L'analisi delle registrazioni termoigrografiche ha confermato l'entità delle escursioni della temperatura dell'aria e ha evidenziato frequenti intervalli, piuttosto lunghi, di umidità relativa prossima alla saturazione. In queste occasioni si sono riscontrati eventi di condensazioni fisicamente possibili. Inoltre le misure effettuate per verificare le escursioni giornaliere di temperatura dell'aria e quelle della temperatura della volta — con scarti

fino a 5 °C fra temperatura aria e temperatura superficiale — hanno dimostrato quanto potenzialmente pericolosi, e di conseguenza nocivi, possono questi fenomeni risultare per la decorazione. Infine si è accertato che le correnti d'aria sembrano interessare maggiormente la sezione più alta del porticato, poiché il moto dell'aria nel "tunnel" è meno disturbato che in basso dove giungono interferenze attraverso le ampie arcate (fig. 3).

3 - ROMA, VILLA GIULIA, EMICICLO - ESEMPIO DI UN TRACCIATO TERMOIGROMETRICO REGISTRATO NEL MARZO 1982

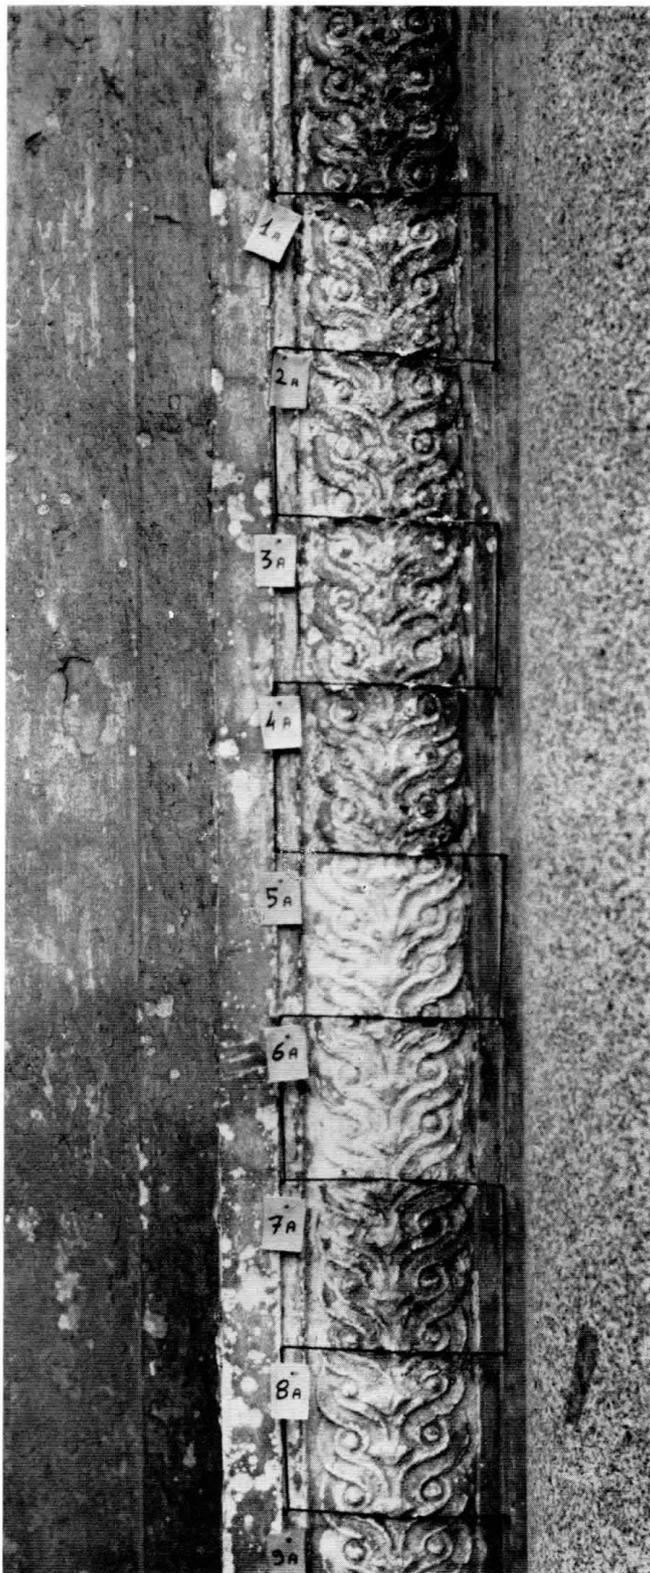
4 - ROMA, VILLA GIULIA
PARTICOLARE DELLA DECORAZIONE A STUCCO
*Applicazione di tassellature con diversi prodotti biocidi
sulla decorazione a stucco
degradata da agenti biologici.*

Poiché tutta l'ala laterale destra del cortile antistante il ninfeo era quasi completamente ricoperta da uno spesso e compatto strato di licheni endolitici del tipo crostoso che, oltre ad alterare la fruizione estetica, provocavano un danno progressivo e crescente sugli stucchi, si è ritenuto opportuno effettuare delle prove sperimentali con trattamenti biocidi a diverse concentrazioni al fine di individuare una corretta metodologia operativa d'intervento conservativo. Infatti il "tallo lichenico" penetrando nello stucco costituente la decorazione a bassorilievo provocava fenomeni di sfarinamento superficiale con una conseguente lenta disgregazione.

I primi risultati — apprezzabili dopo circa novanta giorni — hanno permesso di individuare nel Karmex un biocida la cui azione di inibizione nei confronti dei licheni ha fornito una risposta tutto sommato abbastanza positiva rispetto agli altri prodotti utilizzati.

Inoltre la metodologia di applicazione a pennello è stata preferita per le sue specifiche caratteristiche di penetrazione nelle zone più interne e/o nascoste del modellato a rilievo (fig. 4).

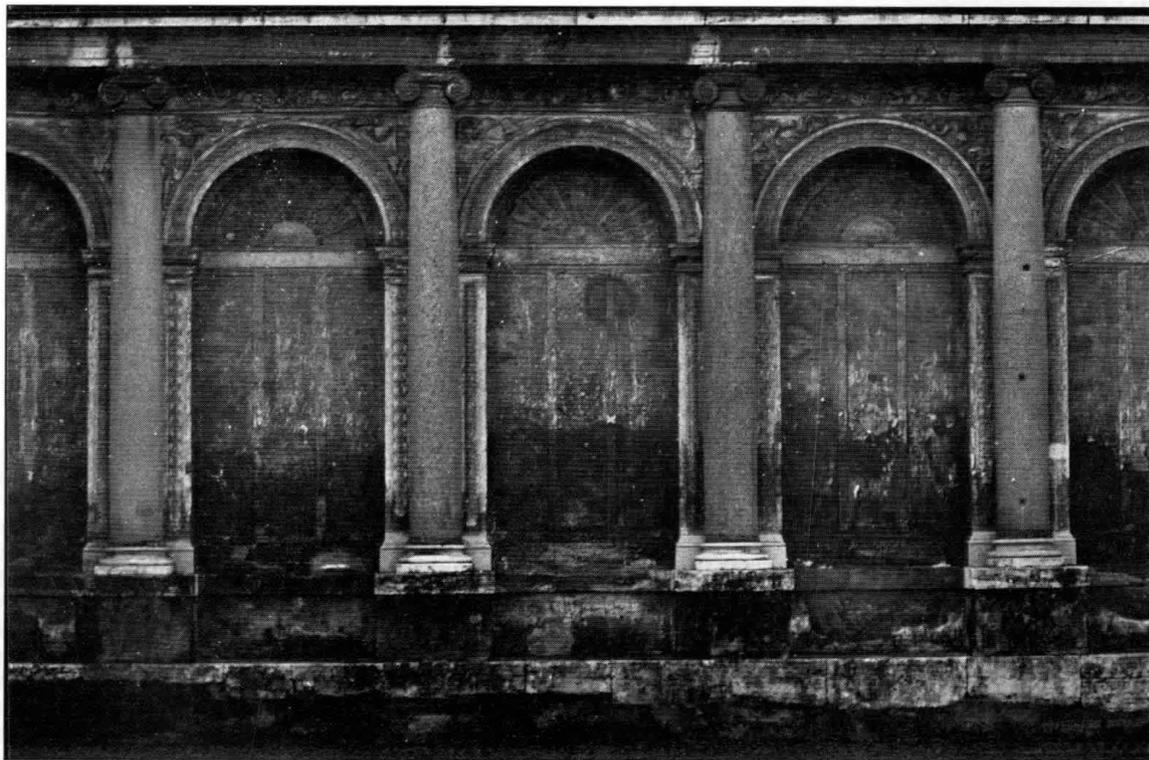
5 - ROMA, VILLA GIULIA, PRIMO CORTILE
Effetti provocati dall'umidità di risalita capillare sulla decorazione a stucco.

Primo cortile. Il diffuso attacco di licheni sugli stucchi non è altro che l'effetto di una serie di fenomeni concomitanti a livello ambientale. Infatti l'esposizione della parete (nord-est) quasi perennemente in ombra ed una diffusa umidità di risalita capillare favorisce ed alimenta in continuo questo tipo di degradazione che attualmente interessa per esteso la decorazione. Pertanto la diagnosi delle singole situazioni ci ha permesso di individuare la terapia per rendere più idoneo, al fine conservativo, l'ambiente di cui l'opera stessa è partecipe. Ed è per questo che una serie di misure sono state previste — ed in qualche caso attuate — per controllare e limitare i danni provocati dall'umidità presente sulle strutture che è risultato l'elemento di degrado più diffuso (fig. 5).

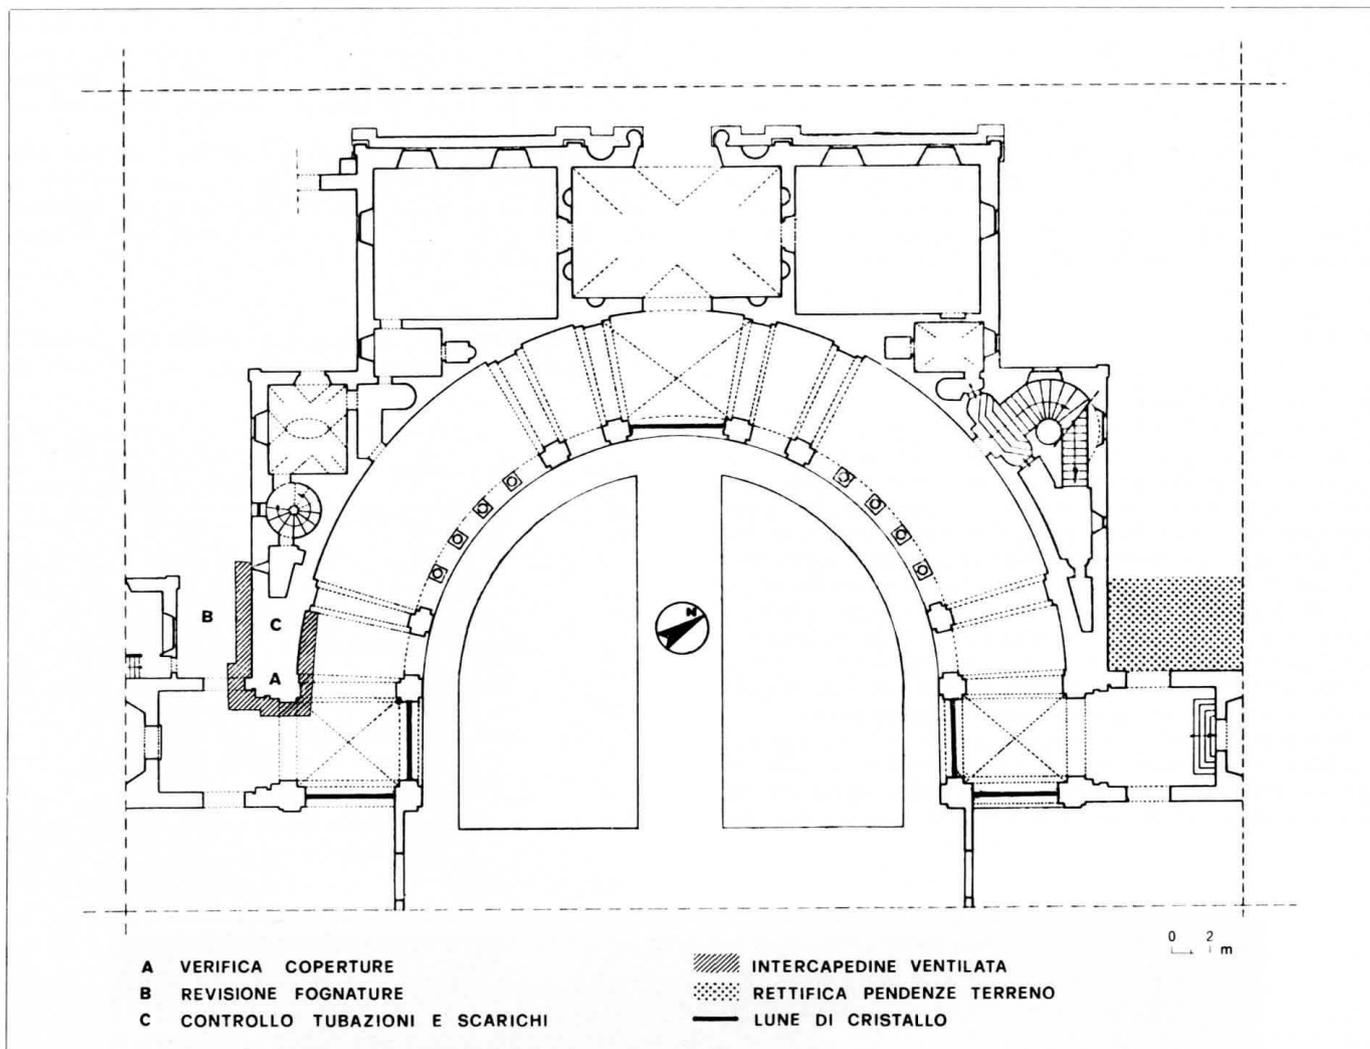
6 - ROMA, VILLA GIULIA - DOCUMENTAZIONE GRAFICA DI ALCUNE PROPOSTE DI RISANAMENTO AMBIENTALE NELL'EMICICLO

Emiciclo. Gli affreschi gravitanti nel porticato hanno sofferto e soffrono essenzialmente a causa di grossi squilibri termoigrometrici che in momenti particolari della stagione possono provocare fenomeni potenziali di con-

densa superficiale con grave danno alla loro conservazione. Inoltre le "sacche" di umidità presenti in alcuni punti della struttura (umidità di risalita capillare) hanno portato alla perdita totale della decorazione nelle zone più interessate al fenomeno.

Gli interventi proposti sulle zone estreme del porticato riguardano la revisione delle tubazioni e degli scarichi, la verifica della tenuta delle coperture, il ripristino della rete fognante, la rimozione dei sali solubili presenti in superficie, la rettifica delle pendenze del terreno e la creazione di una intercapedine ventilata perimetrale al muro, profonda circa 1,5 m in corrispondenza dell'ultimo pannello dipinto sul lato sud-ovest. Inoltre per rallentare la velocità dell'aria sotto la volta si è pensato di chiudere la sezione semicircolare delle estremità e quella centrale del porticato con cinque lune di cristallo (fig. 6).

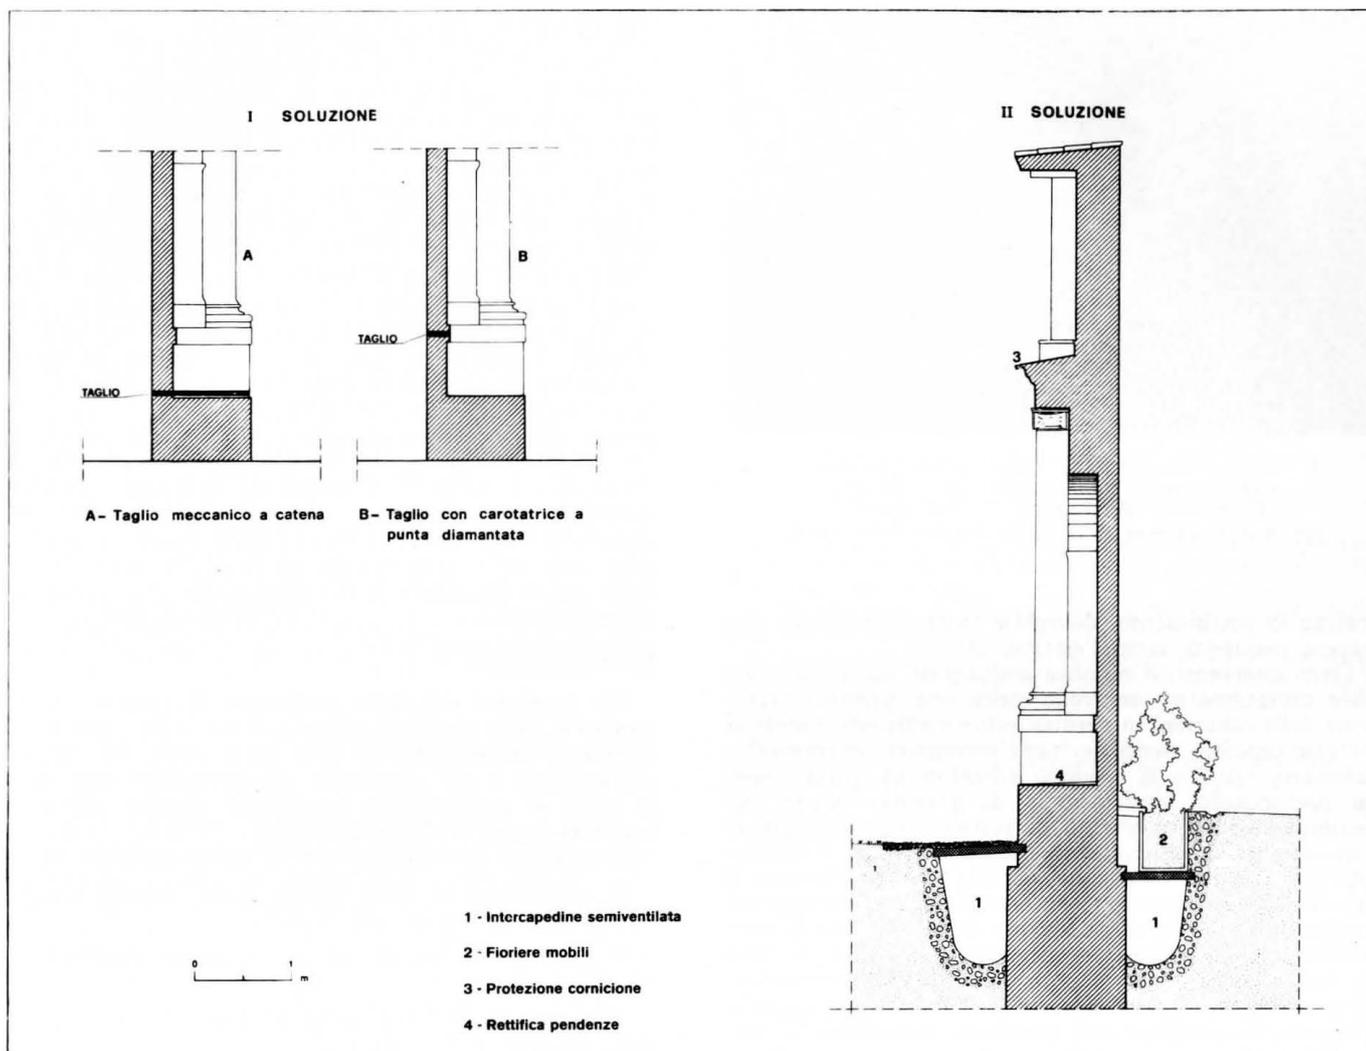
7 - ROMA, VILLA GIULIA - DOCUMENTAZIONE GRAFICA DI ALCUNE PROPOSTE DI RISANAMENTO AMBIENTALE NEL PRIMO CORTILE

Due sono le soluzioni prospettate per la difesa dalla capillarità del terreno.

1) Taglio alla base della struttura muraria e impermeabilizzazione trasversale con malta di resina poliesterica. La tecnica di taglio dipende dalla quota d'intervento:

- 7 cm circa dal piano di campagna: esecuzione del taglio a catena;

- 1,4 m circa dal piano di campagna: esecuzione del taglio a carotaggio con corona diamantata.

2) Creazione di una intercapedine semiventilata su tutti e due i lati del muro con griglie di aereazione verso gli estremi, mentre sul muro esterno l'attuale ornamentazione floreale andava riproposta tramite fioriere, vasi o cassette mobili.

A protezione dell'umidità portata dalle acque meteorologiche che sciolano dall'alto è inoltre necessario ripristinare l'efficienza del bauletto sul primo cornicione proteggendolo con lastre di piombo sigillato da mastici siliconici; per evitare il ristagno delle acque piovane sul piano orizzontale alla base delle edicole e per fa-

vorirne lo smaltimento, dovrebbe essere ripristinata una leggera pendenza verso l'esterno (fig. 7).
