## GLI AFFRESCHI DELLE STANZETTE AL PIANTERRENO

ROMA, VILLA GIULIA, STANZETTE ADIACENTI L'EMICICLO STANZA A, VOLTA: 1-2 - PARTICOLARE DEL RIQUADRO CENTRALE PRIMA E DOPO IL RESTAURO; 3 - PARTICOLARE DI TECNICA ESECUTIVA. Si notano i contorni della giornata di esecuzione, i segni del poggiamano usato dall'artista, le impronte delle spatole sull'intonaco, i segni dell'incisione diretta lungo i contorni esterni.

ROMA, VILLA GIULIA, STANZETTE ADIACENTI L'EMICICLO STANZA B, PARETE: 4-5 - PARTICOLARE DEL SOTTOFINESTRA PRIMA E DOPO IL RESTAURO

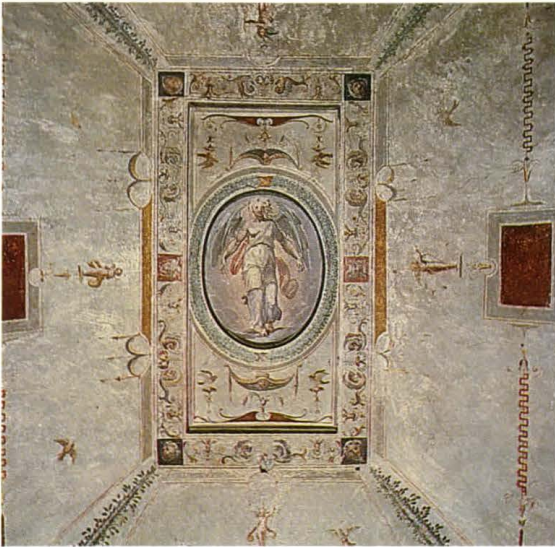
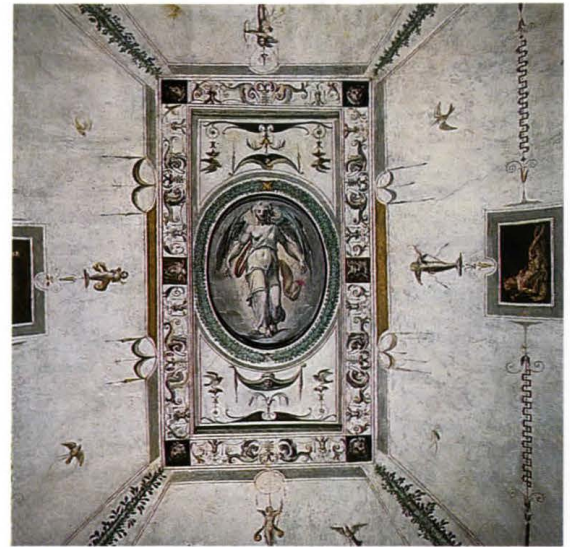
La volta della Stanza A era ricoperta da un grigio e omogeneo strato di sporco che rendeva poco leggibile la decorazione.

Stanza A: rimozione degli strati di sporco mediante lavaggi con acqua e Desogen (tensioattivo) e impacchi con compresse di carta giapponese imbevute di soluzione satura di ammonio bicarbonato - tempi d'impacco variabili dai 10 secondi ai 10 minuti circa.

Stanza A: si è proceduto a velature in sottotono in corrispondenza delle cadute di colore e a tratteggio nelle lacune stuccate - pigmenti stabili ad acquarello Windsor and Newton.

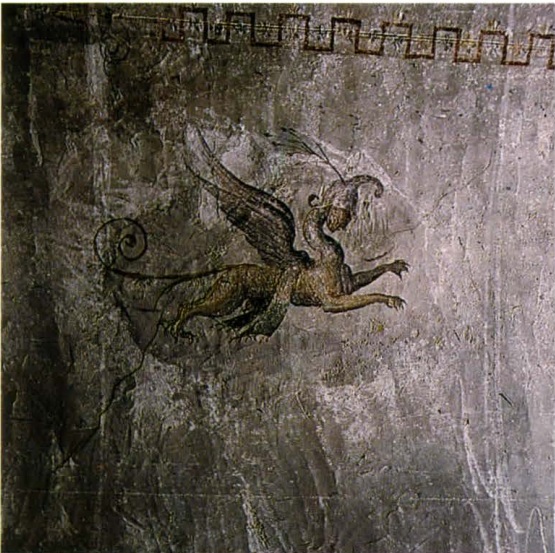
3

Nella Stanza A è stato possibile anche osservare alcune particolarità nell'esecuzione tecnica originale dell'affresco. In corrispondenza dei contorni delle decorazioni, là dove il pittore aveva commesso errori, sono state trovate alcune correzioni a calce che ricoprono tuttora ciò che non doveva essere visto perché sbagliato. Il festone di fiori alla base della volta è stato eseguito su una mano di calce fresca applicata sull'intonaco presumibilmente già asciutto o in fase di tiro; con la luce radente sono visibili infatti chiaramente gli spessori della calce stesa su tutta la fascia.

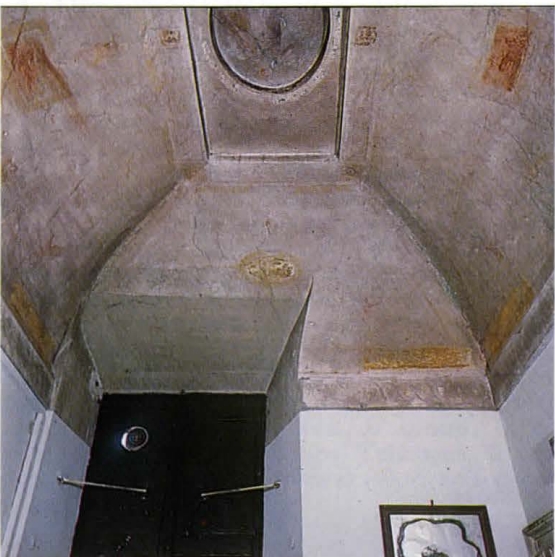
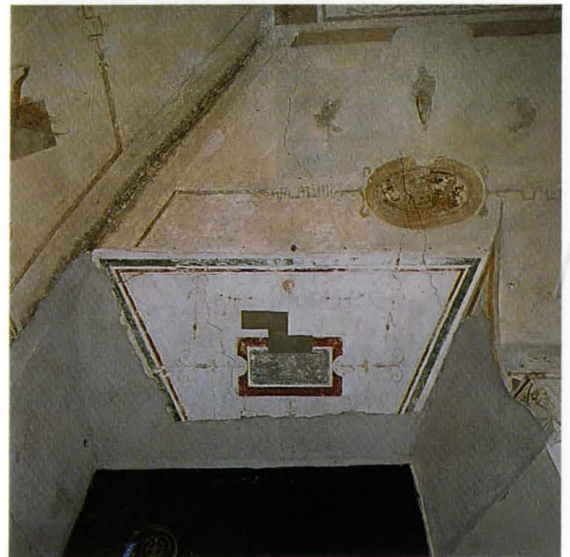
Nella Stanza B l'intonaco dello sguancio della finestra, in seguito all'ampliamento di quest'ultima avvenuto in un periodo non precisabile, presentava un esteso rifacimento in malta pozzolanica malcelato da scialbature che ricoprivano l'intero sottofinestra dipinto.

La decorazione del sottofinestra era nascosta dalle scialbature che hanno contribuito comunque alla buona conservazione della pittura sottostante.

Stanza B: rimozione degli strati di sporco mediante azione meccanica con gomma morbida da cancellare in corrispondenza dell'intonaco bianco, con gomma pane sulle decorazioni.

Stanza B: sono state eseguite velature in sottotono solo laddove rimanevano tracce della pellicola pittorica; anche le lacune stuccate sono state reintegrate con la tecnica del tratteggio - pigmenti stabili ad acquarello Windsor and Newton.
