## LA DECORAZIONE PLASTICA DEL PRIMO CORTILE

#### INTERVENTO DI RESTAURO (TAV. IV)

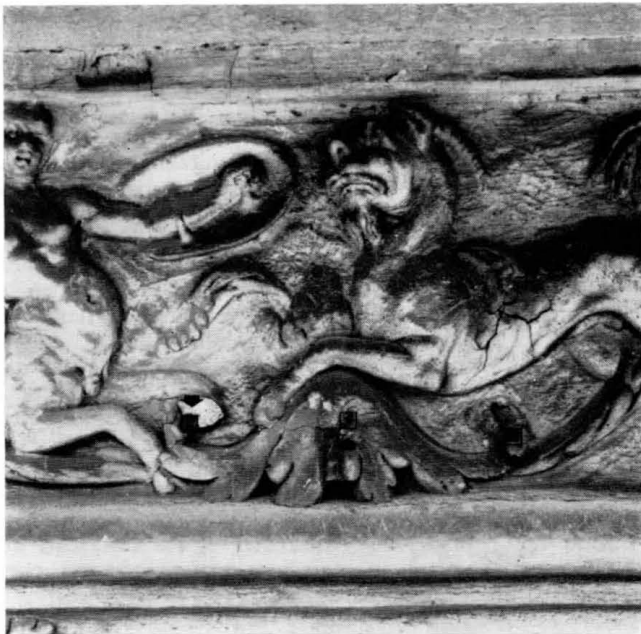
- l'incisione, su questo letto di stucco fresco, della sagoma delle principali decorazioni e la relativa infissione di chiodi di ferro dove necessari (fig. 17);

17 - ROMA, VILLA GIULIA, PRIMO CORTILE, TERZA NICCHIA  
DEL LATO DESTRO - PARTICOLARE DEL FREGIO  
*Si notano i chiodi di sostegno del modellato  
che, rigonfiandosi, hanno spaccato lo stucco.*

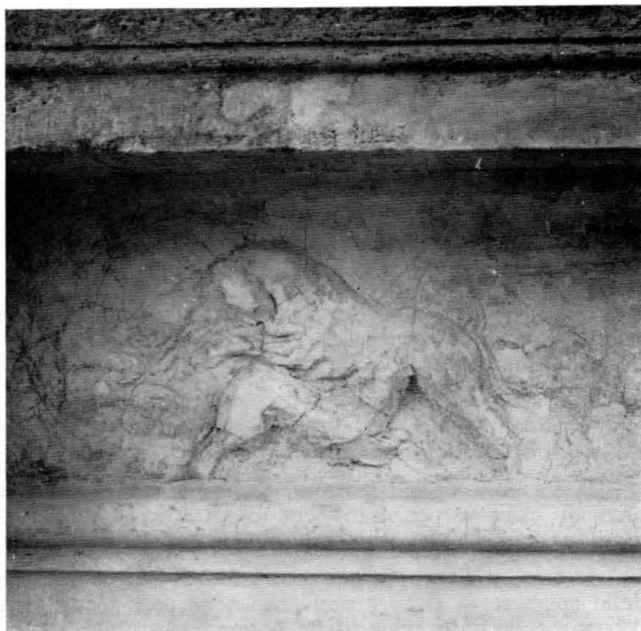
18 - ROMA, VILLA GIULIA, PRIMO CORTILE, PRIMA NICCHIA  
DEL LATO SINISTRO - FEDERICO BRANDANI  
PARTICOLARE DEL FREGIO

*Particolare non finito in cui si notano le linee di incisione  
e il modellato lavorato a spatola.*

- la stesura di un secondo strato, lavorato a spatola, che già definisce la figurazione del rilievo (fig. 18);

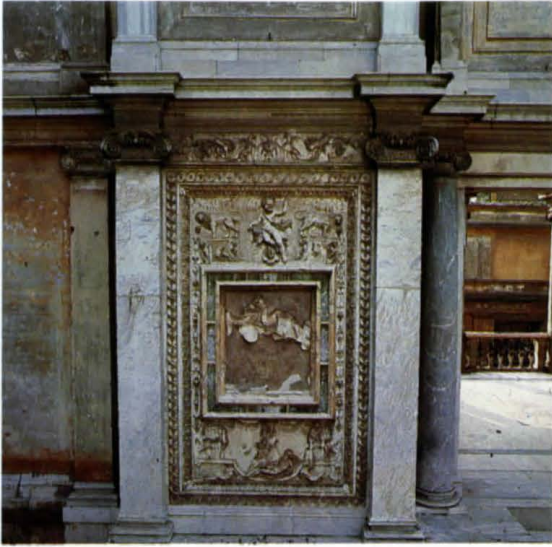
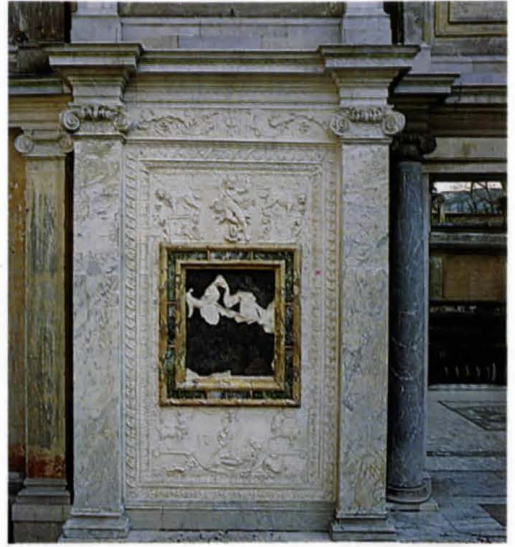
ROMA, VILLA GIULIA, PRIMO CORTILE, FACCIATA DI FONDO: 1-2 - PARTICOLARE DEL PANNELLO DI SINISTRA PRIMA E DOPO IL RESTAURO. *Il restauro ha permesso il recupero dei contrasti cromatici originali nel pannello centrale e delle venature del marmo delle lesene.*

Riacquisita la coesione del materiale, la pulitura è stata effettuata, ad eccezione dei Telamoni, con l'uso di paste gelatinose solventi. Per una più agevole applicazione si è ritenuto opportuno usare due tipi diversi di addensante, secondo le superfici da trattare. Si è usata in particolare la polpa di carta su zone con profondi sottosquadri e su superfici con porosità molto pronunciata, mentre si è usata la carbossimetilcellulosa su superfici più compatte e meno lavorate. I tempi di applicazione degli impacchi sono variati da un minimo di 2 ore ad un massimo di 24; l'applicazione è stata inoltre spesso ripetuta e sempre seguita da rifinitura meccanica. Le superfici sono state quindi abbondantemente lavate per accertarsi della completa asportazione dei componenti basici della pasta gelatinosa impiegata (cfr. Tav. IV, 1 e 2).

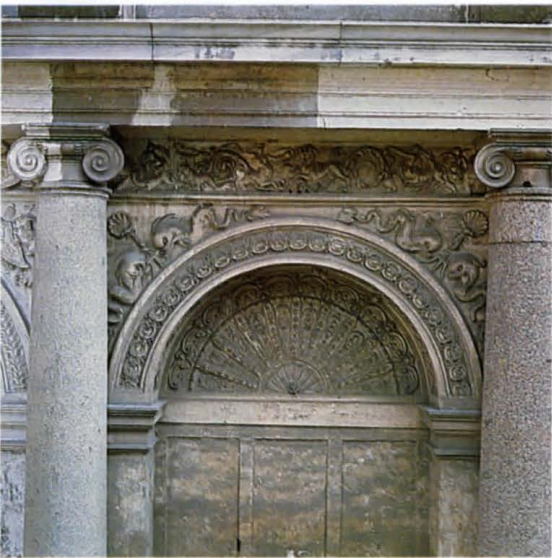
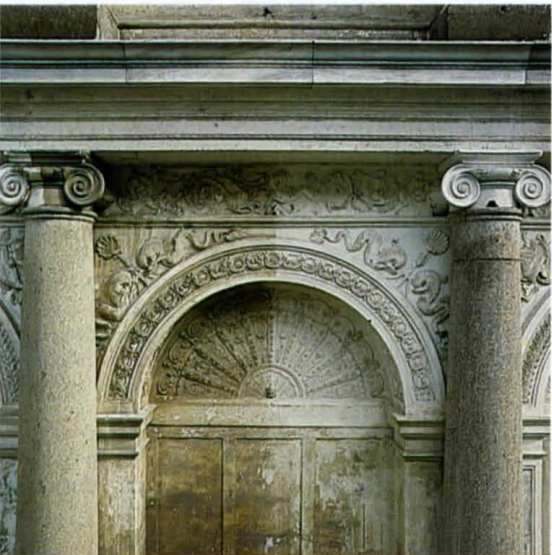
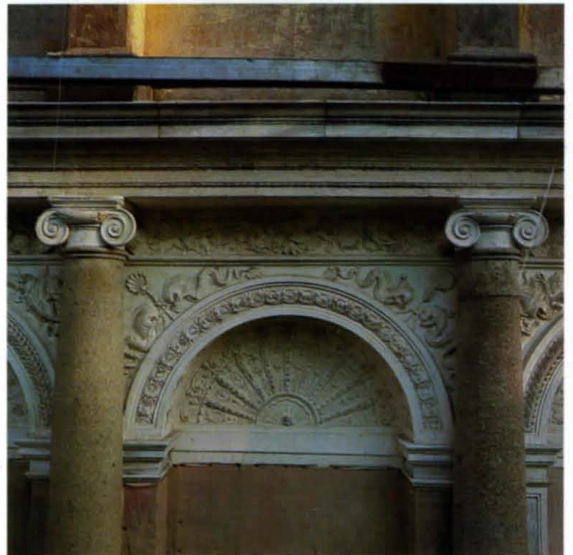
ROMA, VILLA GIULIA, PRIMO CORTILE, TERZA NICCHIA DEL LATO SINISTRO: 3-5 - PARTE SUPERIORE DELLA NICCHIA PRIMA, DURANTE E DOPO IL RESTAURO

c) nelle zone decorate a stucco sono stati dapprima risarciti i difetti di adesione al supporto murario con iniezioni di resine acriliche in emulsione acquosa - Primal AC33 al 50 % - diluite secondo necessità; sono stati quindi risarciti i difetti di coesione dello stucco mediante successive impregnazioni di resina acrilico metacrilica - Paraloid B72 al 3 % in tricloroetano -; sono state rimosse le vecchie stuccature sia in cemento che in malta di calce e pozzolana. Tutta la superficie è stata quindi spolverata con pennelli di setola di varia grandezza per eliminare l'accumulo di polvere anche dai più piccoli sottosquadri. A questo punto si è asportato lo strato di scialbatura a calce con un sistema di pellicola a strappo consistente nell'applicare sulla superficie prescelta una leggera mano di resine acriliche e viniliche opportunamente preparata e lasciata asciugare per 24 ore.

La pulitura è stata eseguita con due successive applicazioni di pasta gelatinosa solvente - come al punto precedente - per un tempo di due ore ciascuna, risciacquando abbondantemente ogni volta.

Si è proceduto quindi a reintegrare tutte le lacune con malta a base di grassello di calce e polvere di marmo - le più grandi e vistose in sottolivello - e a stendere uno strato di protettivo superficiale;

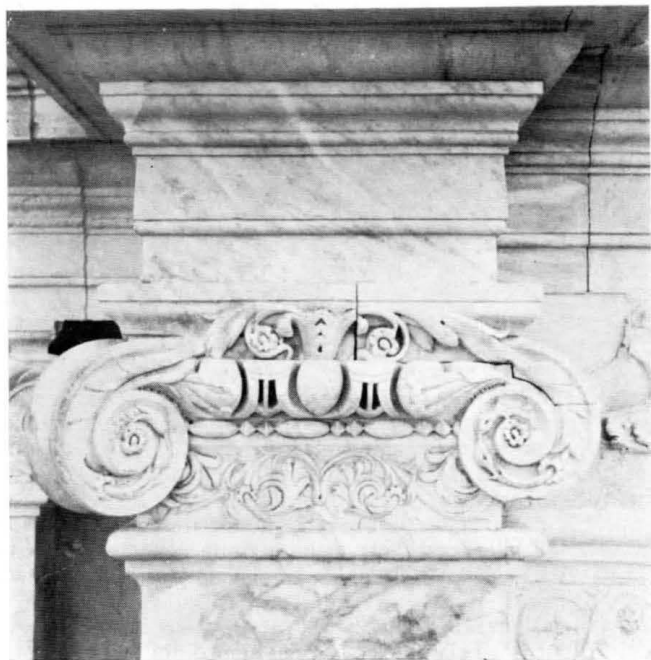
È interessante inoltre notare che la presenza di numerose giunzioni rilevate sugli elementi architettonici in pietra (i blocchi di granito delle colonne, i marmi dei capitelli) lascia intendere che per la loro esecuzione siano stati adibiti materiali di recupero archeologico (fig. 19).

19 - ROMA, VILLA GIULIA, PRIMO CORTILE, FACCIATA DI FONDO  
PARTICOLARE DI CAPITELLO  
*Il capitello di lesena appare realizzato  
con due pezzi di marmo giuntato.*

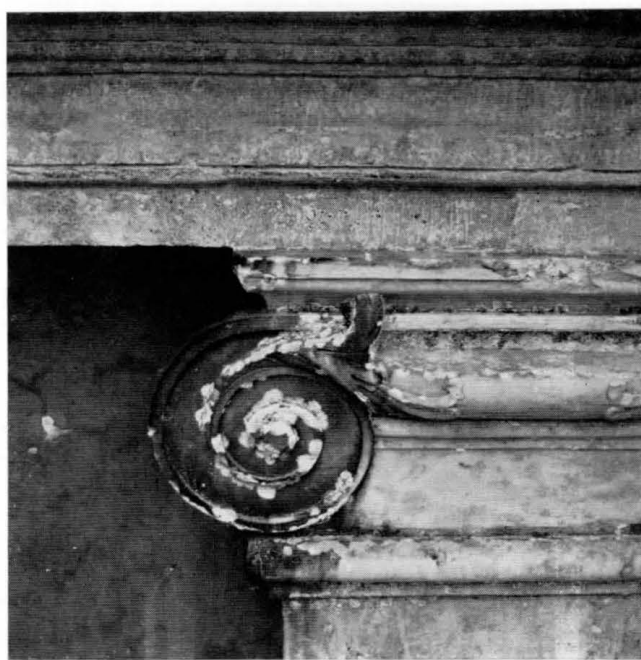
a) l'attacco dei licheni che ha completamente coperto tutte le decorazioni a stucco dell'ala laterale destra del cortile e di parte della facciata di fondo. Questo strato di licheni, oltre ad alterare la fruizione estetica delle decorazioni, provoca un danno progressivo e crescente in quanto il "tallo lichenico" penetra nello stucco, e spesso anche nel marmo, procurandone la disgregazione (fig. 20);

20 - ROMA, VILLA GIULIA  
PRIMO CORTILE, FACCIATA DI FONDO  
PARTICOLARE DI UN CAPITELLO  
PRIMA DEL RESTAURO

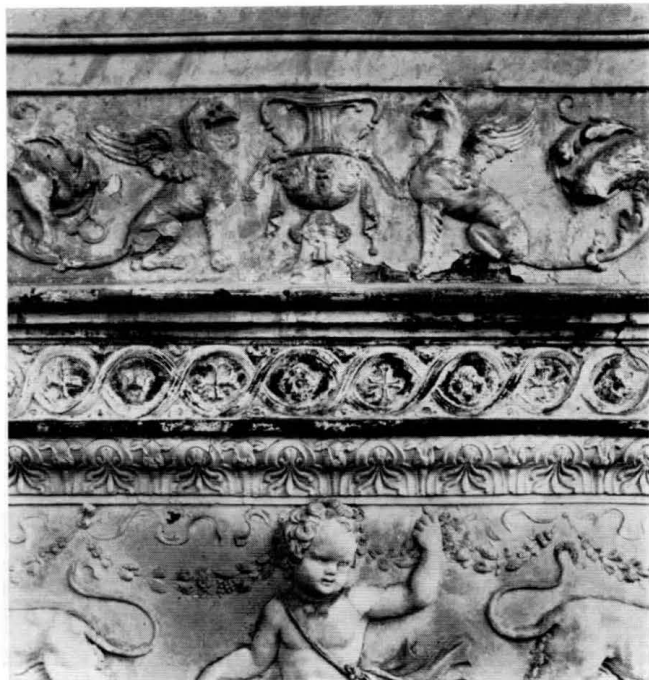
b) le infiltrazioni di acqua piovana all'interno della muratura che costituisce il supporto degli stucchi per la perdita funzione di impermeabilizzazione del cornicione che divide i due ordini architettonici. Le infiltrazioni hanno provocato nel tempo notevoli danni agli stucchi, causandone il distacco e la caduta in più punti, e alle parti architettoniche, specialmente dove hanno funzione di sostegno e dove vari rifacimenti in cemento testimoniano i danni del tempo (fig. 21). Nella facciata di fondo del cortile infatti le paraste dell'ordine inferiore, essendo costituite da lastre di marmo, presentano dei notevoli spaccamenti causati dal rigonfiamento delle malte interne per via di tali infiltrazioni;

21 - ROMA, VILLA GIULIA, PRIMO CORTILE, FACCIATA DI FONDO  
PARTICOLARE DEL PANNELLO DI SINISTRA  
*Danni causati dalle infiltrazioni d'acqua.*

d) le lesene della facciata di fondo del cortile, spacciate a causa del rigonfiamento della muratura retrostante per umidità di infiltrazione, oltre ai trattamenti già descritti sono state fatte riaderire alla muratura con una serie di colature di resine epossidiche caricate con inerti, eseguite in fasi successive ed a quote crescenti utilizzando le fessure presenti sui lati.

Successivamente queste fessure sono state chiuse con malta di calce e polvere di marmo opportunamente colorata;

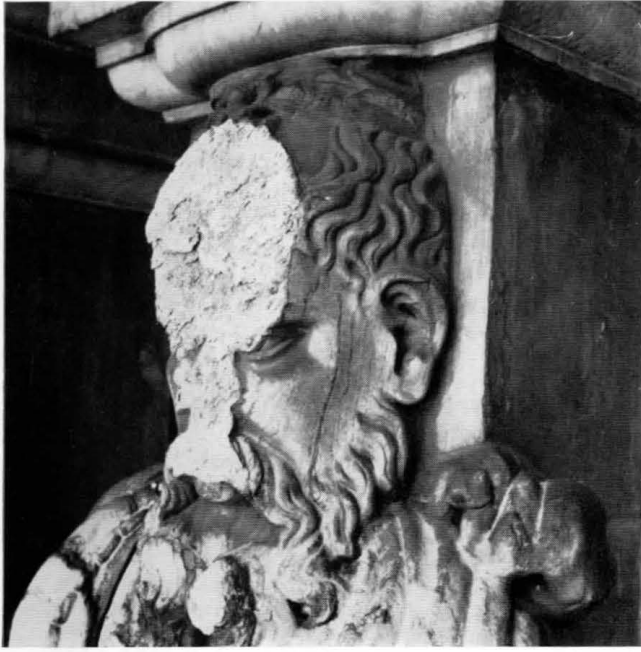
Un ulteriore e particolare fenomeno di degrado si è verificato nel caso dei Telamoni. La caratteristica scistosità del marmo che li costituisce, il cipollino, se per un verso ha creato un vivace gioco cromatico sulle superfici, ha per contro favorito il disgregamento del materiale per distacco fra gli strati. Negli interstizi creatisi, nidificazioni di insetti hanno poi ulteriormente accelerato il degrado fino alla caduta di interi pezzi. Il fenomeno ha assunto particolare gravità nel primo Telamone, provocando la separazione in due metà della testa, fortunatamente nelle mani dell'operatore (fig. 22).

22 - ROMA, VILLA GIULIA, PRIMO CORTILE, FACCIATA DI FONDO  
PARTICOLARE DEL VOLTO DEL PRIMO TELAMONE A SINISTRA  
*Si nota la defoliazione del marmo  
lungo una delle sue linee di scistosità.*

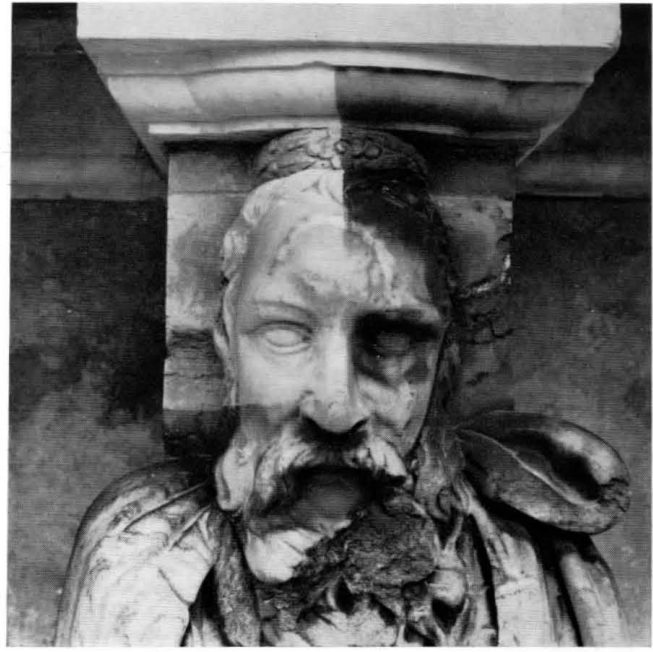
23 - ROMA, VILLA GIULIA, PRIMO CORTILE  
FACCIATA DI FONDO  
PARTICOLARE DEL SECONDO TELAMONE  
*Particolare durante la pulitura a microsabbatura.*

Particolarmente complessa è stata invece la pulitura dei quattro Telamoni e dei mensoloni sovrastanti, dove le superfici incoerenti e le profonde fratture sconsigliavano l'uso di sostanze liquide. Si è quindi usata una microsabbatrice di precisione, che ha abraso con estrema delicatezza lo strato di sporco superficiale, arrivando anche nei più piccoli sottosquadri. Infine è stato dato un protettivo superficiale;
