IL RESTAURO DI SAN GIROLAMO DELLA CARITÀ

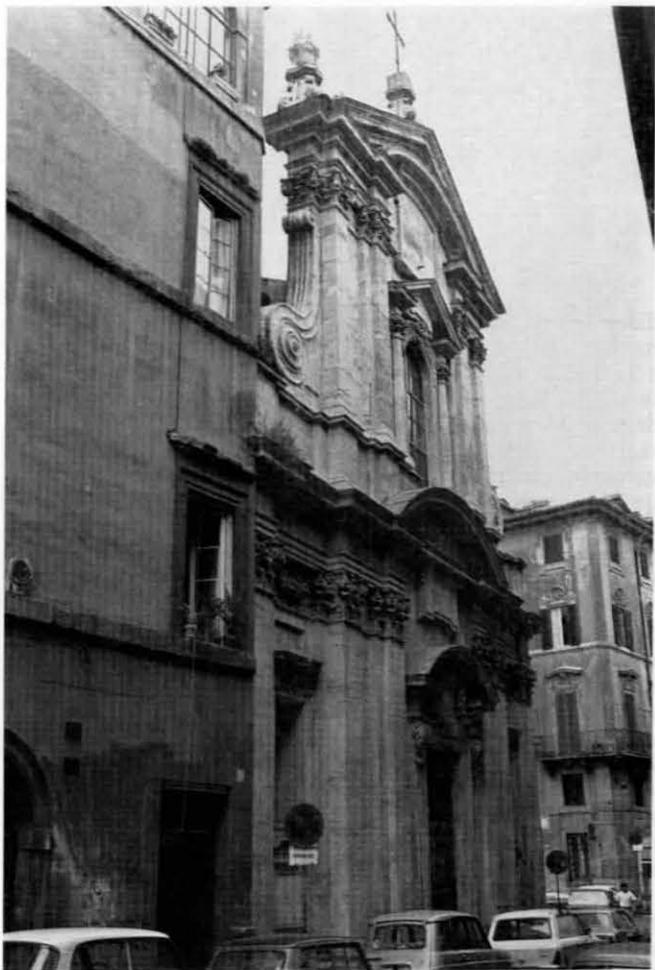
I - ROMA, CHIESA DI SAN GIROLAMO DELLA CARITÀ - FACCIATA

La facciata si presentava degradata soprattutto a causa dell'aggressione chimica indotta dall'inquinamento atmo-

sferico per cui si è reso necessario procedere ad un intervento di protezione del materiale per arrestarne l'ulteriore deperimento.

Si è dovuto innanzi tutto provvedere alla rimozione del materiale inquinante depositato sulla superficie con lavaggio eseguito con Idranal tranne per alcuni particolari architettonici con lavorazione molto rilevata (come i capitelli), per i quali si è dovuto eseguire la pulizia degli interstizi più profondi con una leggera sabbatura. Successivamente sono state fissate, con perni di acciaio inossidabile, tutte le parti aggettanti che non davano più garanzie di tenuta ed eseguite numerose tassellature nella parte del basamento che ovviamente presentava il maggior numero di lacune. La fase finale di consolidamento del travertino è stata realizzata trattando la superficie con un copolimero, composto da un polimero acrilico ed uno siliconico, che garantisce una efficace azione agglomerante. Le caratteristiche del prodotto, che è stato applicato con veicolo acquoso per favorirne la penetrazione nella pietra, consentono al materiale di avere capacità antibatterica e antimuffa, di essere impermeabile all'acqua pur consentendo la traspirazione della pietra, di essere inalterabile all'azione dei raggi ultravioletti rimanendo quindi incoloro e non lucido.

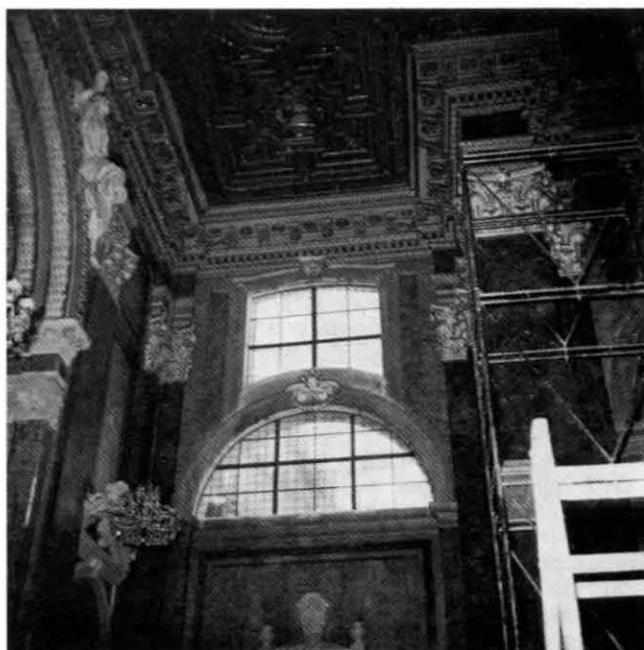
4 - ROMA, CHIESA DI SAN GIROLAMO DELLA CARITÀ - INTERNO
Particolare durante i lavori di restauro

Non si è ovviamente utilizzato il telaio originale, la cui consistenza attuale, per il naturale degrado del metallo, non avrebbe più potuto dare garanzia di tenuta, ma lo si è conservato integro sovrapponendovi una struttura in ferro che riproduce la medesima partitura delle primitive vetrate, restituendo loro l'aspetto originario.

I nuovi telai sono di piccole dimensioni, montati separatamente sulla struttura principale per facilitarne l'ordinaria manutenzione, l'eventuale sostituzione di parti

deteriorate e, infine, per consentire l'apertura di alcuni tratti delle vetrate, indispensabile per la necessaria aereazione dell'edificio (fig. 4).
