ROMA, BASILICA DI SANTA MARIA IN ARACOELI, CAPPELLA BUFALINI

STATO DI CONSERVAZIONE

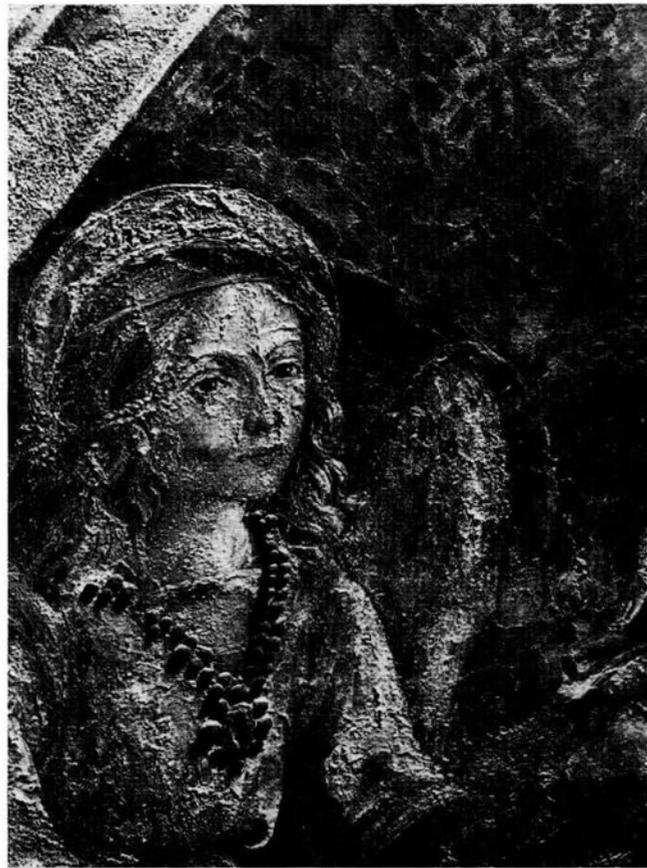
5 - ROMA, BASILICA DI SANTA MARIA IN ARACOELI
CAPPELLA BUFALINI (VOLTA) - BERNARDINO DI BETTO
DETTO IL PINTURICCHIO: SAN MATTEO E L'ANGELO
PARTICOLARE PRIMA DELL'INTERVENTO DI FISSATURA DEL COLORE
(foto Soprintendenza B.A.S., Roma)

pellicola pittorica a scaglia nella mandorla e nella parte superiore della veste del Santo; sollevamenti a cratere o a minute bolle si notano con particolare evidenza nella figura dell'angelo (fig. 5) e nella fascia decorativa ad essa adiacente. Efflorescenze bianche di modesta entità sono presenti nelle zone maggiormente interessate da imperfetta adesione della pellicola pittorica.

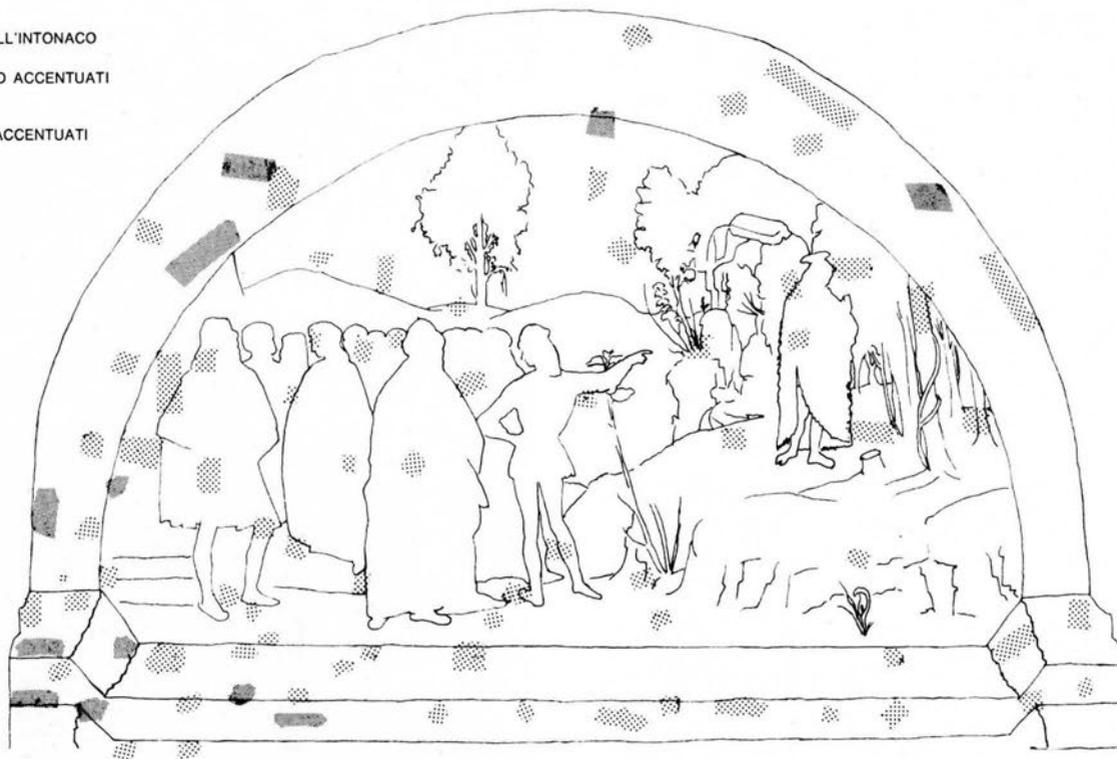
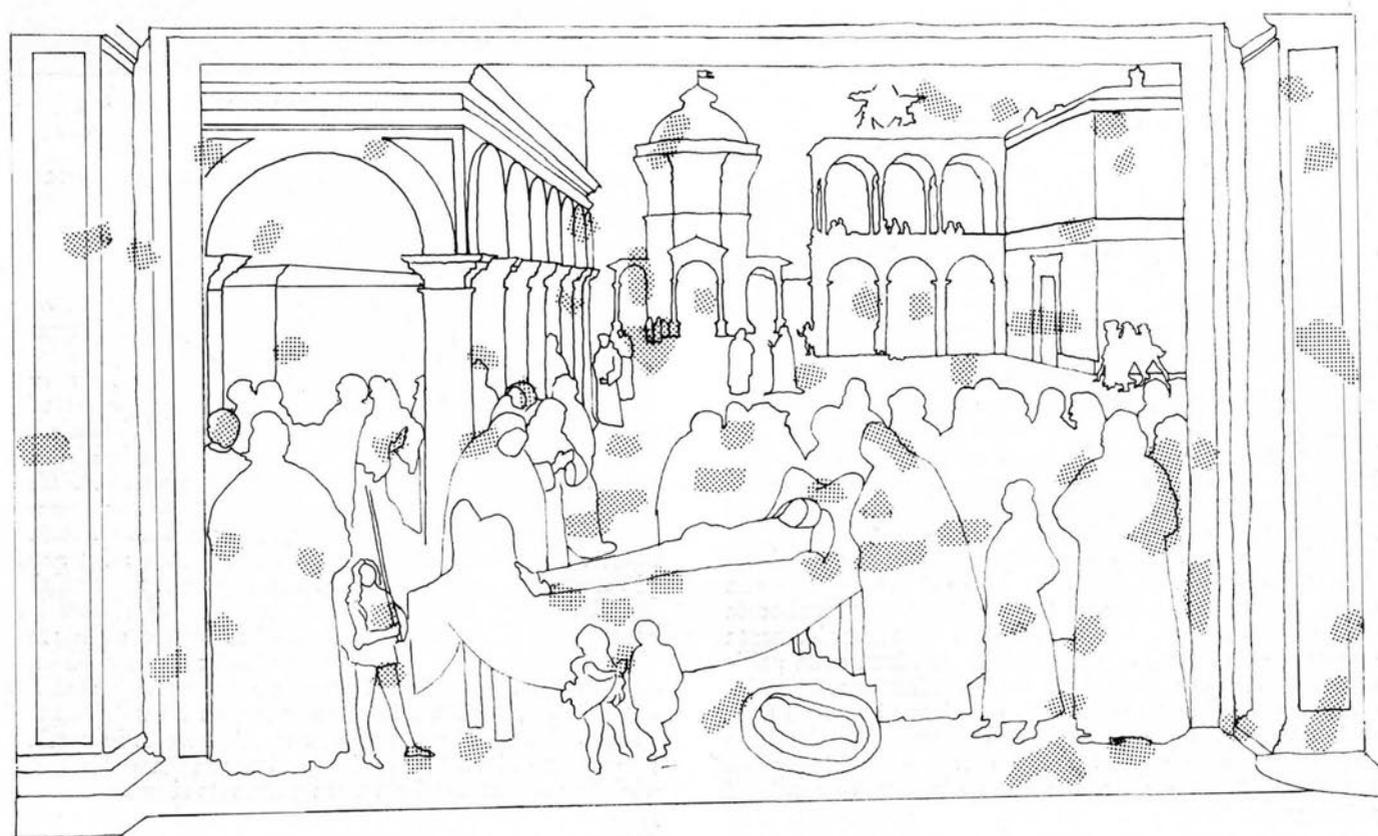
Nella parete sinistra — con esclusione della parte inferiore (fino a m 1,10 circa dal piano del pavimento) che è stata staccata, montata su nuovo supporto e ricollocata *in situ* in un precedente intervento — le zone maggiormente interessate da difetti di adesione e/o coesione della pellicola pittorica sono ai due lati, dove raggiungono, a partire dalla zona distaccata, un'altezza massima di m 1,68 (lato sinistro) e m 1,51 (lato destro) per arrivare, con andamento decrescente, a m 0,50 al centro della parete (figg. 1-4). I tipi di distacco sono fondamentalmente tre: minuti sollevamenti vicinissimi tra loro con forte decoesione della pellicola pittorica, distacchi a scaglia, sollevamenti a cratere singoli o ravvicinati, spesso in corrispondenza delle crettature, con decoesione del sottostante strato di intonaco. Efflorescenze bianche, in alcuni punti di note-

vole entità, interessano in particolar modo le due zone laterali mentre appaiono meno evidenti nella parte centrale. Sono presenti alcune lacune stuccate e reintegrate (figg. 6 e 7).

6 - ROMA, BASILICA DI SANTA MARIA IN ARACOELI, CAPPELLA BUFALINI (PARETE SINISTRA)
MANCANZA DI ADESIONE DELL'INTONACO
(grafico di G. Serangeli)

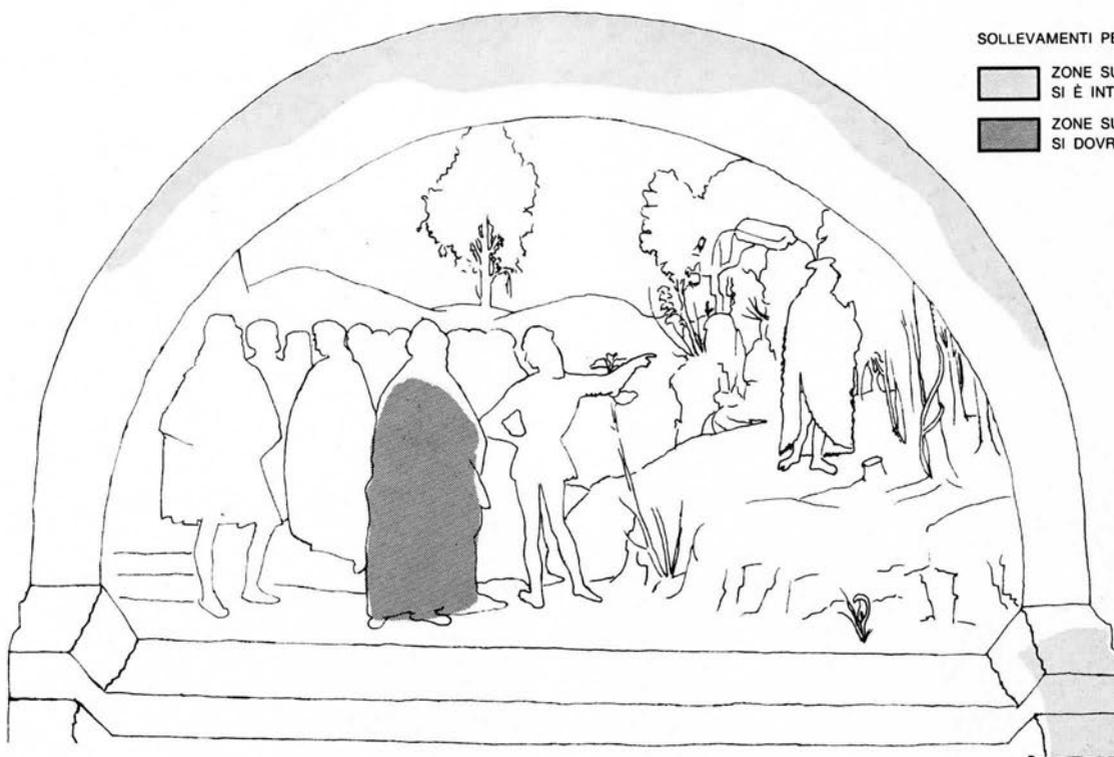
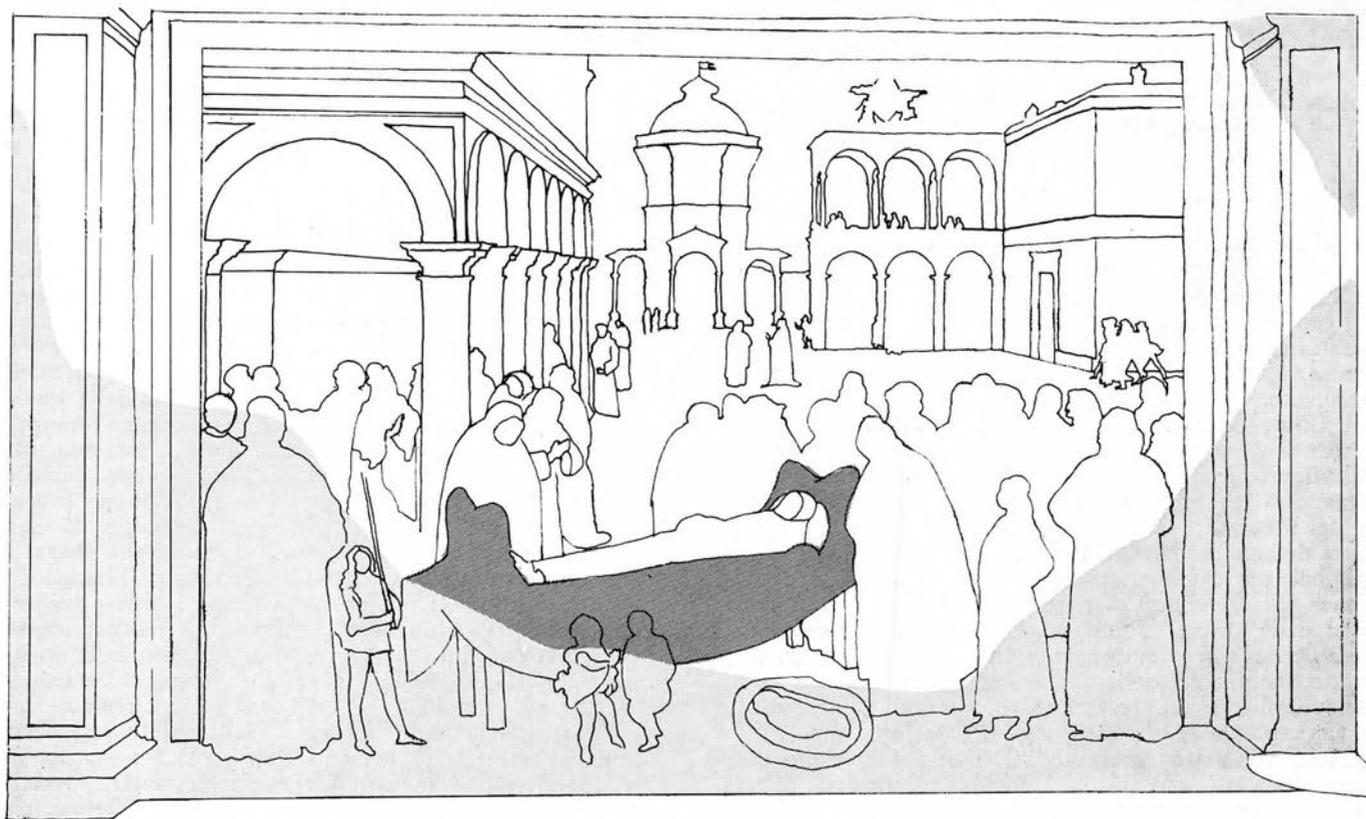
7 - ROMA, BASILICA DI SANTA MARIA IN ARACOELI, CAPPELLA BUFALINI (PARETE SINISTRA)
MANCANZA DI ADESIONE DELLA PELLICOLA PITTORICA
(grafico di G. Serangeli)

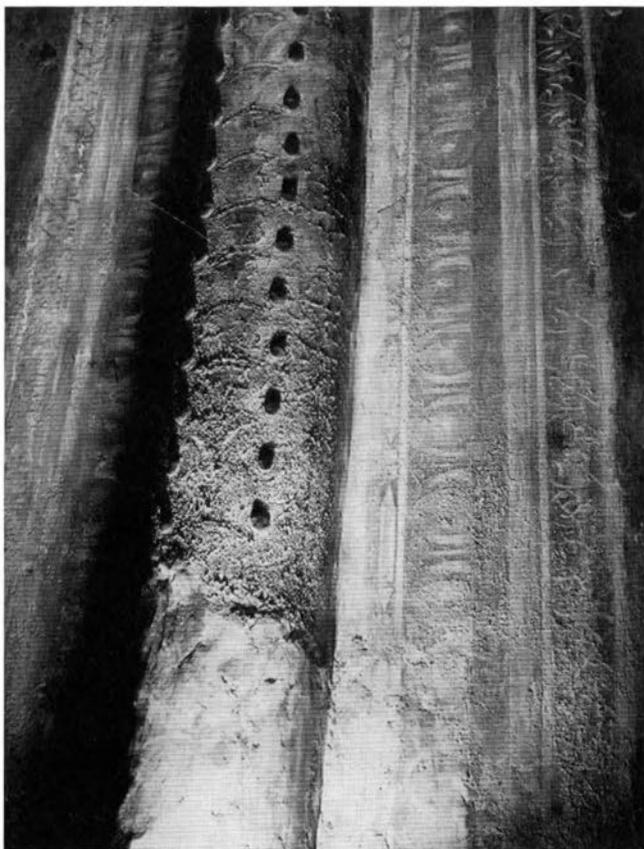
8 - ROMA, BASILICA DI SANTA MARIA IN ARACOELI
CAPPELLA BUFALINI (VOLTA) - PARTICOLARE DI UN COSTOLONE
PRIMA DELL'INTERVENTO DI RESTAURO
(foto I.C.R.)

Nei quattro costoloni, ad eccezione della zona centrale della volta, per circa $\frac{2}{3}$ della loro lunghezza compaiono minuti sollevamenti assai ravvicinati, a cratere o a piccole bolle — spesso in corrispondenza delle cretature — con forte decoesione della pellicola pittorica e, in molti casi, del sottostante strato di intonaco, accompagnati da leggere efflorescenze bianche; numerosi i rifacimenti (figg. 8 e 9).

In corrispondenza della parte inferiore del costolone compreso fra le vele con San Luca e San Marco, l'estrema precarietà dell'adesione di alcuni tratti di intonaco al supporto ha richiesto il fissaggio urgente dell'intonaco medesimo, eseguito con Vinavil addizionato di grassello di calce in quantità tale da neutralizzarne l'acidità, diluito con acqua (7:3), previa velatura di protezione delle zone interessate con velatino fissato con Paraloid B 72 sciolto in diluente nitro nella proporzione del 20 %.

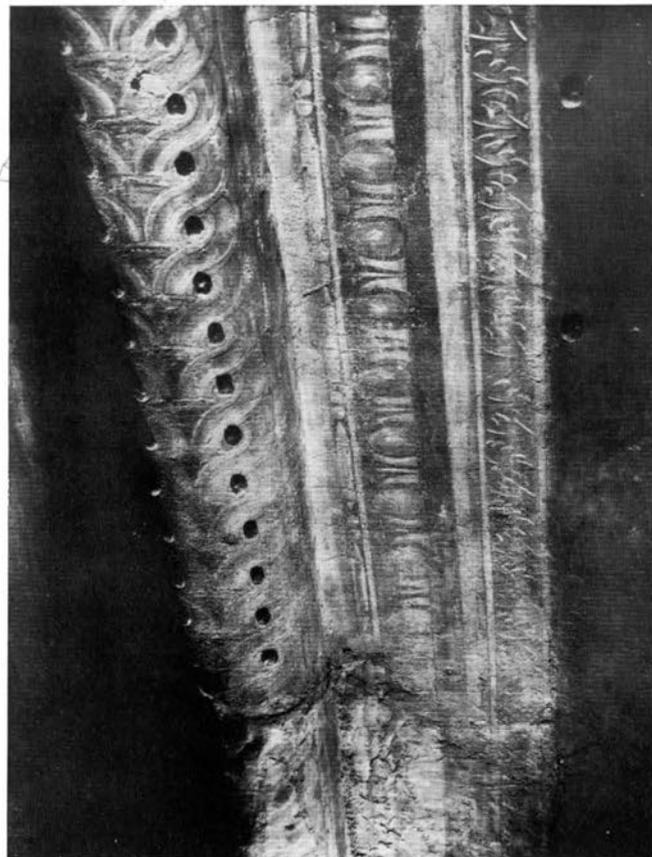
9 - ROMA, BASILICA DI SANTA MARIA IN ARACOELI
CAPPELLA BUFALINI (VOLTA) - PARTICOLARE DI UN COSTOLONE
DOPO L'INTERVENTO DI RESTAURO
(foto I.C.R.)

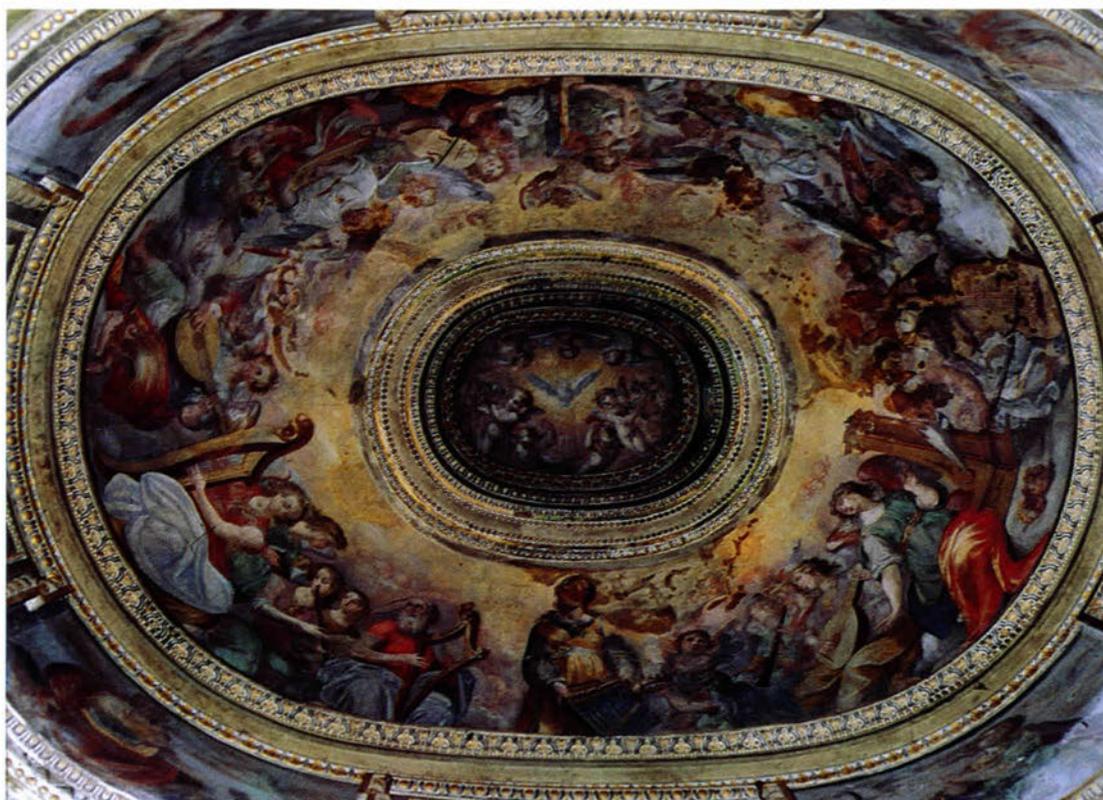
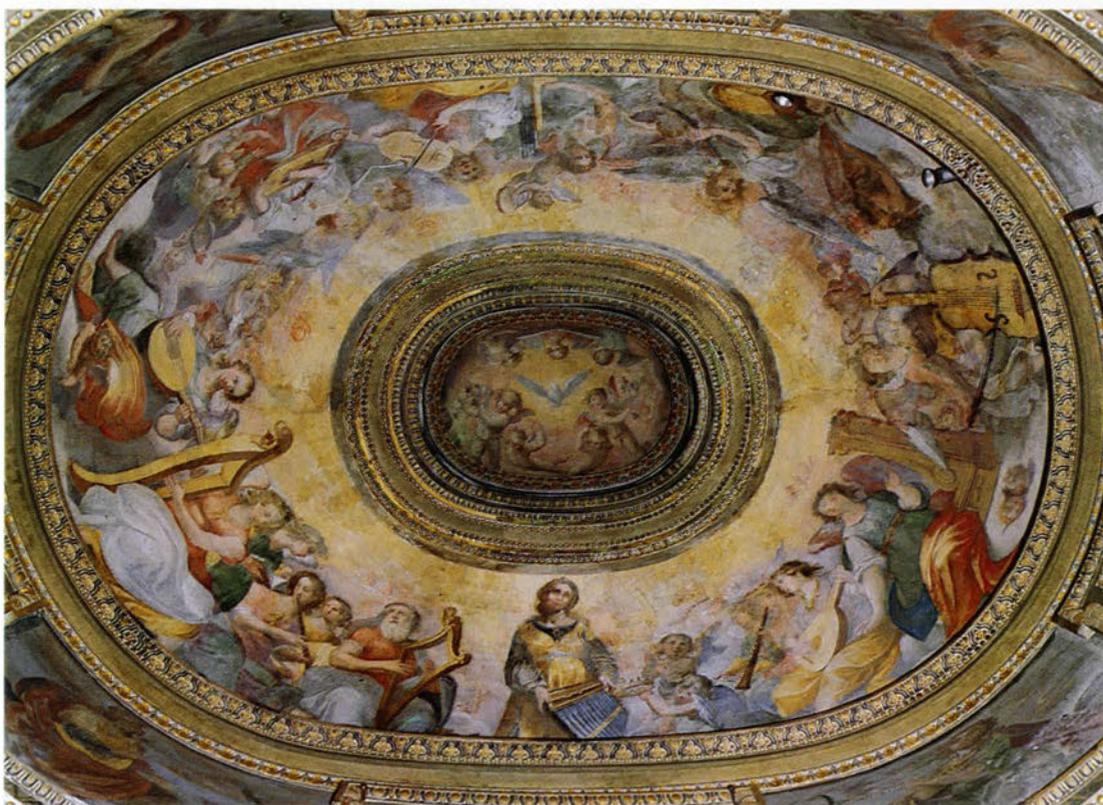
ROMA, BASILICA DI SANTA CECILIA IN TRASTEVERE, CAPPELLA DEL BAGNO, VOLTA
ANTONIO CIRCIGNANI DETTO IL POMARANCIO (?): CONCERTO ANGELICO
a) PRIMA DEL RESTAURO; b) DOPO IL RESTAURO
(foto I.C.R.)
