RESTAURI AL TEMPIO DI SEGESTA

RELAZIONE PRELIMINARE SUI LAVORI IN CORSO D'OPERA.

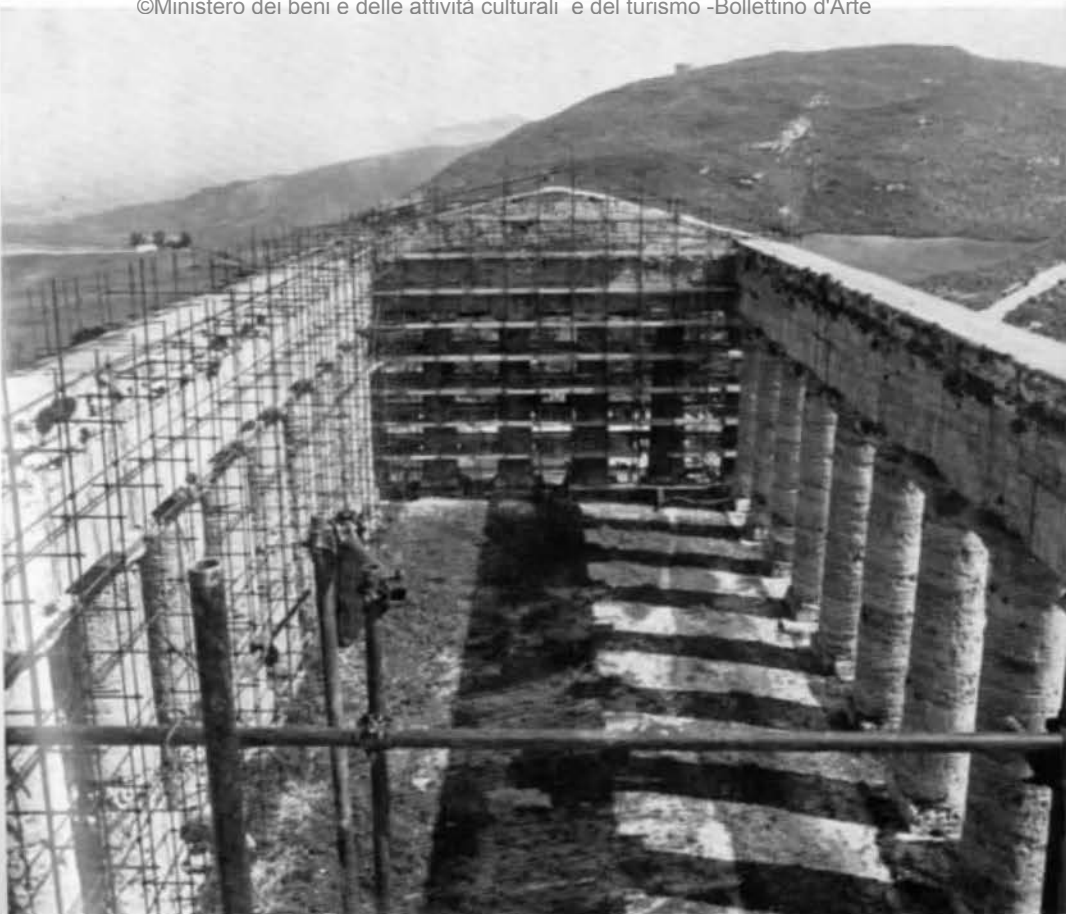
L'azione devastatrice causata dai fenomeni ora elencati è risultata evidente già nelle prime analisi, effettuate dopo il montaggio di un ponteggio tubolare metallico (fig. 1) che ha consentito di studiare in dettaglio e a distanza ravvicinata i singoli elementi. L'alto grado di deterioramento osservato nel corso di queste prime ricognizioni ha indotto i tecnici a rimuovere per una parte del tempio i vecchi restauri in mattoni e malta e parte della copertina in calcestruzzo⁷⁾. Si è potuto così documentare lo stato veramente carente delle strutture e, poiché le previsioni iniziali non risultavano più effettivamente rispondenti alle reali necessità, si è provveduto alla stesura di un progetto avente come scopo principale un miglioramento generale della stabilità dei singoli elementi e l'arresto per un lungo periodo dei fenomeni di deterioramento in atto;

Tempio di Segesta: 1 - Veduta generale con ponteggio tubolare metallico; 2 - Lato Est: colonna con vecchi restauri in mattoni; 3 - Lato Est: colonna con vecchi restauri in pietra calcarea

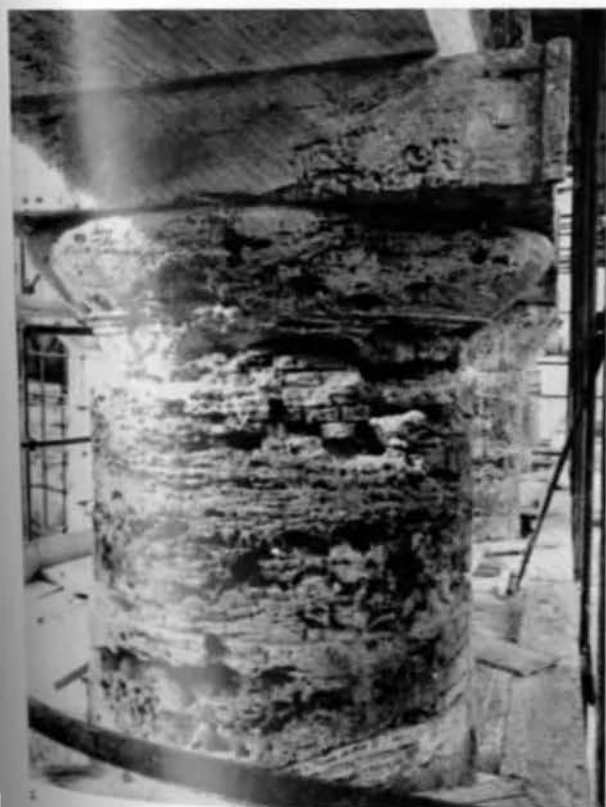
Le variazioni termiche, cui è sottoposta giornalmente ogni struttura, hanno inoltre favorito il formarsi di numerose lesioni⁵⁾ che, oltre a diminuire la stabilità dei blocchi, hanno costituito una via di percolazione preferenziale per le acque, favorendone, anche all'interno di ogni singolo elemento, l'azione solvente e corrosiva. Il fenomeno è potenziato dalla presenza, nelle strutture, di materiali con caratteristiche di resistenza diverse, frutto di precedenti restauri (figg. 2-3).

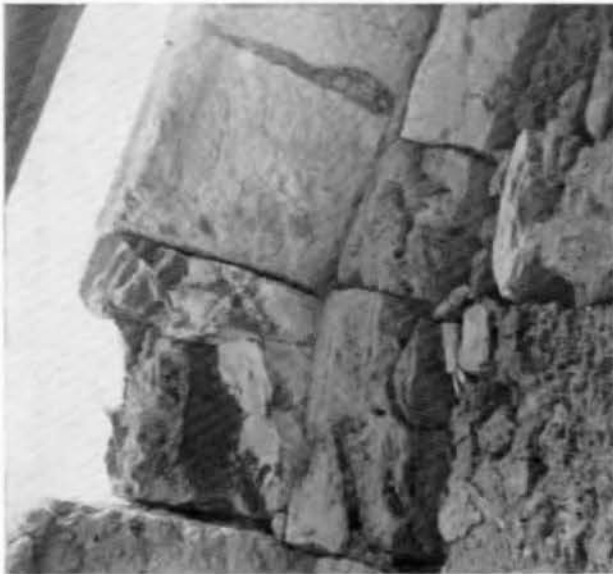
Non ultimo, infine, tra i fenomeni che hanno causato il progressivo deterioramento del complesso, è il danneggiamento occasionale provocato dalle scariche elettriche, particolarmente frequenti nella zona (fig. 4).⁶⁾

- 4 - Timpano lato Ovest: danni causati da scariche elettriche
- 5, 6 - Lato Est: alloggiamento delle barre
- 7 - I fori dopo il collaggio della resina
- 8 - Particolare di una colonna dopo la sigillatura dei giunti e delle lesioni

6) Nel mese di novembre 1975 una scarica elettrica di notevole intensità colpì il concio in chiave del timpano Ovest danneggiando parte dell'involucro di calcastro e causando il distacco di due blocchi che fortunatamente si poggiarono sulla base del timpano. Riteniamo che il distacco dei blocchi debba farsi risalire agli effetti della sola forza d'urto e alle conseguenti vibrazioni piuttosto che all'enorme energia elettrica scaricata attraverso le terre di cui era fornito il ponteggio metallico eretto per i lavori di restauro.
