### CASTELVECCHIO SUBEQUO (L'AQUILA) COMPLESSO MONUMENTALE COSTITUITO DA CHIESA, CHIOSTRO ED EX-CONVENTO

#### *Proposte di intervento restaurativo (in fase progettuale).*

#### *Cenno sui lavori di restauro in corso.*

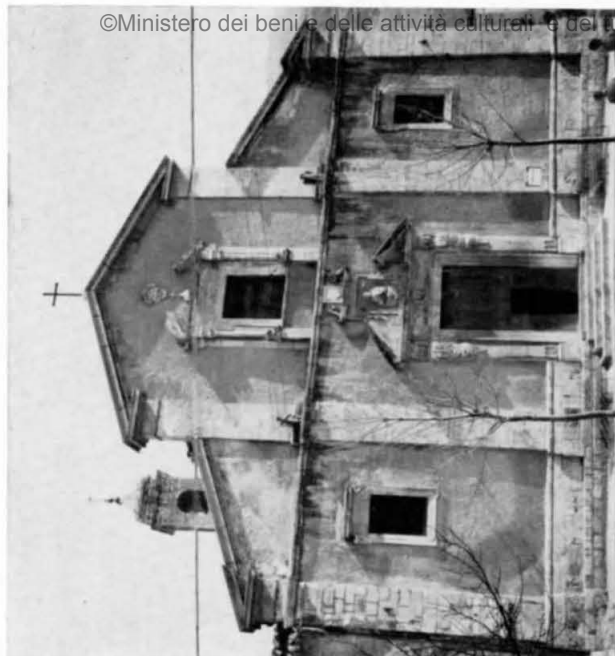
Nel 1827 si ridusse la facciata a due spioventi, mentre era quadrata, sopprimendo due finestroni rotondi; lavoro certamente di pessimo gusto che manomise la caratteristica delle facciate quadrate a coronamento orizzontale, tipiche delle antiche chiese abruzzesi (fig. 2).

2 - Facciata: la sua sistemazione attuale risale al 1927

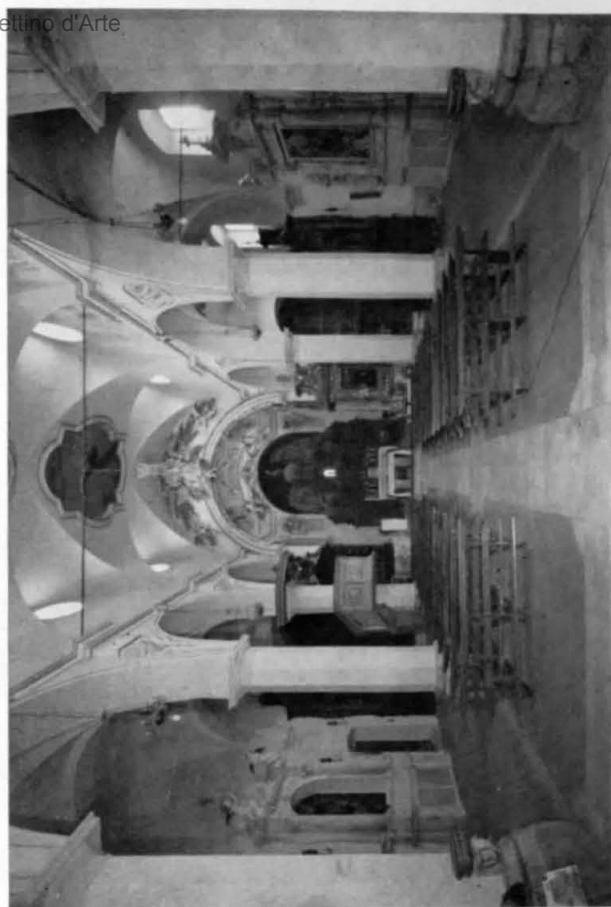
4 - Veduta interna verso l'altare maggiore (dopo i lavori)

Nella Chiesa è stato smontato il pavimento in cotto avente un disegno di combinazione di mattonelle di forma quadrata con altre di forma ottagonale; successivamente è stato scavato il necessario per ritrovare il piano originale mettendo a nudo le basi dei pilastri (fig. 4).

Questo lavoro era indispensabile per liberare le basi dei pilastri in parte sommersi.

In genere le basi ritrovate hanno forma di un rozzo prisma in pietra sul quale si appoggia un altro prisma a base sempre ottagonale e, successivamente, un anello posto a mò di toro sopra la base raccordato ai vari lati dell'ottagono; ed infine, prima dell'attacco del pilastro, nuovamente ottagonale, un listellino rientrante di pochi centimetri.

Poiché la pavimentazione originaria non era estesa a tutta la Chiesa, nel rimontaggio si è preferito concentrarla nell'abside e nel transetto ed in una guida al centro della navata centrale, integrando le rimanenti parti con materiale nuovo intonato.

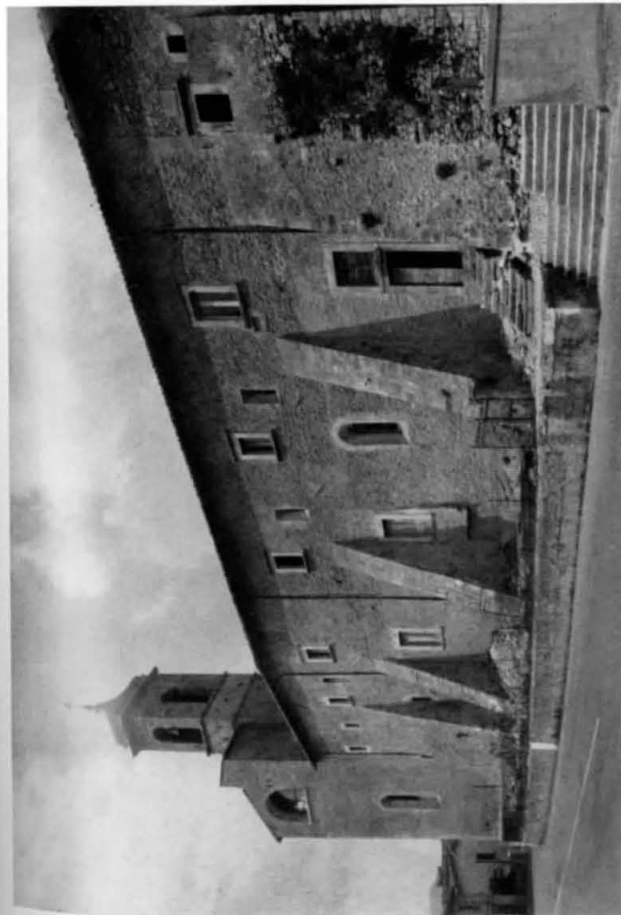
1 - Castelbecchio Subequo (L'Aquila) - Convento e abside della Chiesa sul lato che lambisce la SS. Tiburtina Valeria

All'esterno è stata fatta una notevole opera di revisione dell'apparecchiatura delle murature perimetrali dell'intero complesso, e ciò a partire dalla piazza, con l'accesso al chiostro, e in aderenza con la facciata della chiesa, per poi girare in senso orario lungo il fianco esterno destro della chiesa medesima, seguendo le absidi, ed infine con il lato est che affaccia sulla Strada Statale Tiburtina Valeria comprendente gli affacci delle celle del convento. Con l'occasione sono stati operati interventi a cucì e scuci di zone, di recente manomesse, richiudendo alcune aperture abusive che svisavano il notevole complesso (fig. 1).

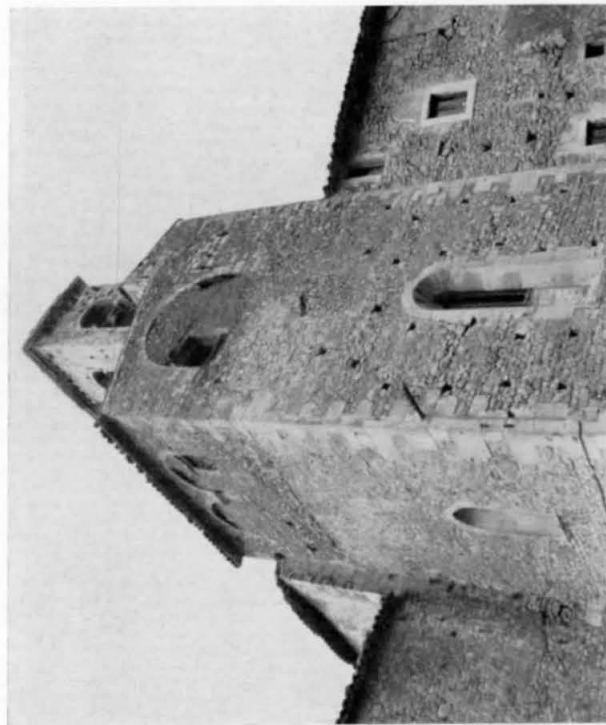
3 - Particolare dell'abside e della soprastante loggia (prima dei lavori di restauro) facente parte dell'impianto della fine del sec. XVIII

Il ripristino della loggia, oggi tamponata, sita alla sommità dell'abside centrale e di fianco al campanile, sarà una delle opere che contribuiranno a restituire l'antico volto al monumento (fig. 3).

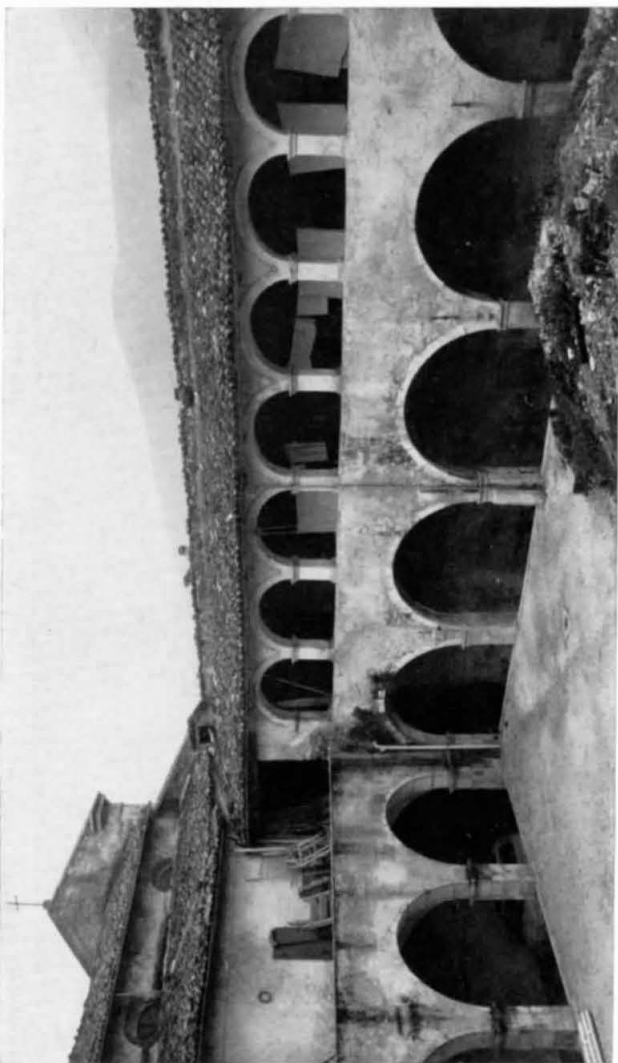
5 - Chiostro (lato sud-ovest) prima dei lavori di restauro: da notare il riempimento moderno che ha nascosto il piano originale

Nella zona del Chiostro e, in particolare, del convento, diventato inagibile a causa della mancata manutenzione (tanto è vero che i frati non se la sentivano più di vivere in quelle condizioni e si voleva sopprimere la sede qualora non si fosse potuto attuare un intervento conservativo e di bonifica generale), sono stati eliminati gradatamente tutti i tamponamenti e riempimenti che svisavano la spazialità degli ambienti antichi (fig. 5).

Nel Chiostro è stato ripristinato il piano originale scavando più di un metro di materiale di riempimento ed abbattendo il cordolo perimetrale in c. a., realizzato pochi anni fa, per creare un campo da giuoco. Riportandosi alla primitiva quota è stata ritrovata anche la cisterna e riscoperto il pozzo ottagonale che, diversamente dalle previsioni, era situato sull'angolo sud-ovest anziché al centro del quadrilatero ed infatti la superficie a giorno del chiostro pende leggermente verso nord convogliando le acque in una grossa cunetta in pietra ritrovata nelle operazioni di scavo.

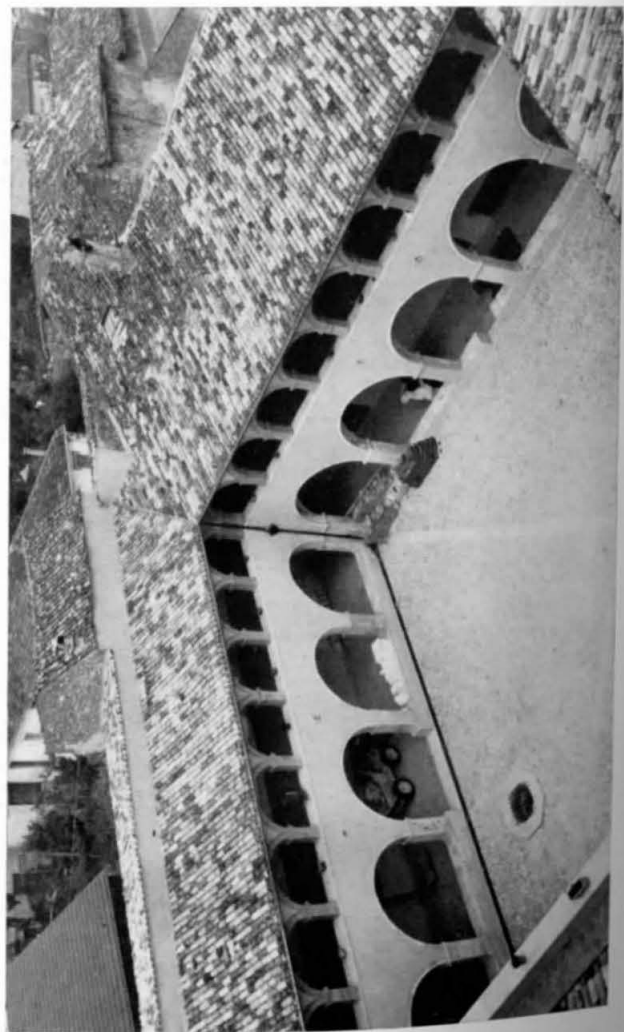
6 - Chiostro (lato nord-ovest) dopo i lavori di restauro con ritrovamento del piano originale

A piano terra sono state ripulite tutte le parti in pietra costituenti i pilastri e le archeggiature del chiostro, abolendo gli scialbi di calce, le integrazioni in c. a., rifacendo tassellature occorrenti e sono state rifatte le tinteggiature ed in parte gli intonaci (fig. 6).

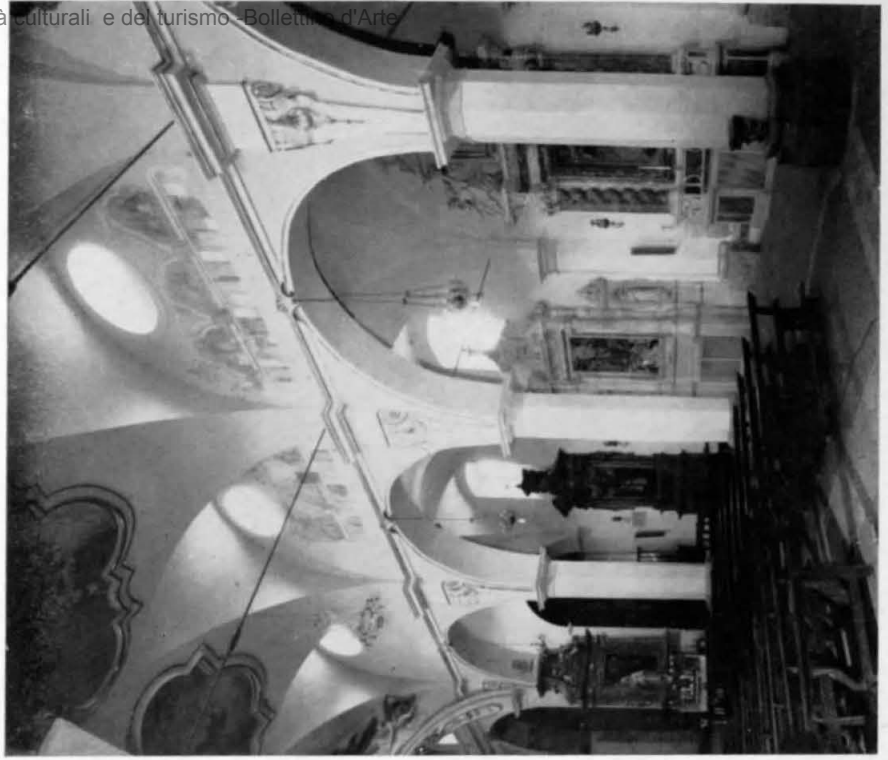
9 - Particolare della navata centrale con evidenziazione degli affreschi riscoperti durante i lavori di rifacimento degli intonaci sulla parete sud

Oltre a questi ritrovamenti, sono stati effettuati numerosi saggi nell'abside per proseguire i quali occorrono nuovi fondi come pure per recuperare gli affreschi siti in alto nella parete sud della navata centrale della Chiesa (fig. 9).
