## LA RINASCITA DELLA BASILICA AMBROSIANA

## RESTAURO DI EDIFICI DANNEGGIATI DALLA GUERRA - PROVINCIA DI TREVISO

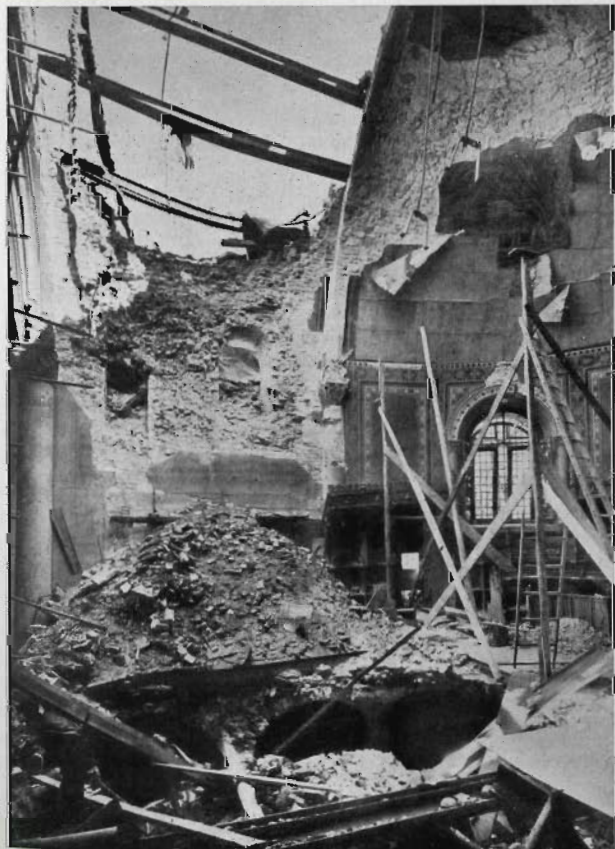
FIG. 2 - MILANO, BASILICA AMBROSIANA - INTERNO DEL CORO SUBITO DOPO IL BOMBARDAMENTO DELL'AGOSTO 1943

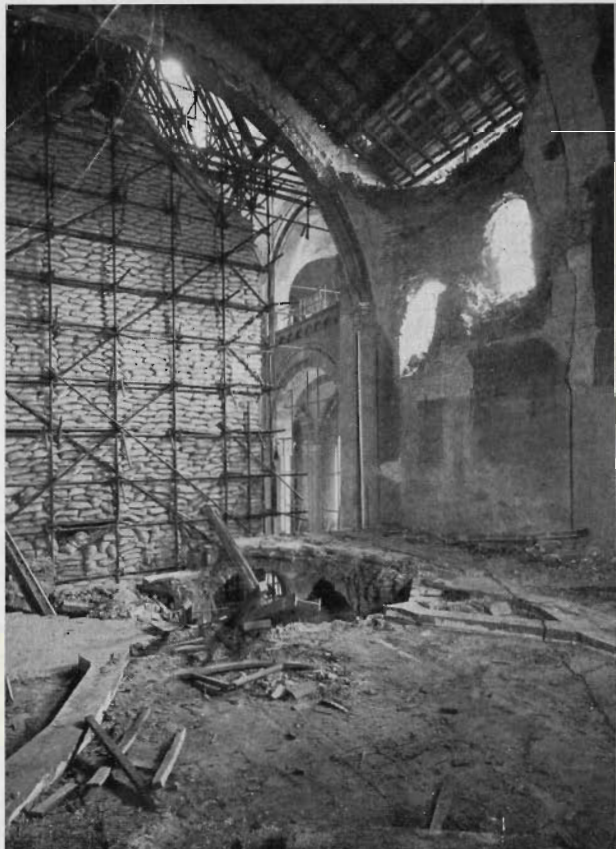
FIG. 3 - MILANO, BASILICA AMBROSIANA - OPERE DI COPERTURA PROVVISORIA COMPIUTE NEL CORO (PRIMAVERA DEL 1944)

L'inverno del 1943-44 trascorse in opere di lenta ma sicura protezione, soprattutto sommaria, di provvisorio presidio statico, attraverso espedienti d'ogni genere e con l'aiuto finanziario di generosa gente: quel poco che poteva la Soprintendenza, parecchio l'Ordine Equestre del Santo Sepolcro, alcuni privati, infine il Comune, la cui Amministrazione si dimostrò sempre favorevole, al disopra delle iatture e dei colori politici. In tal modo, furono eseguite puntellazioni e coperture, specie attorno al tiburio, all'abside, alla Cappella di San Vittore in Ciel d'oro.

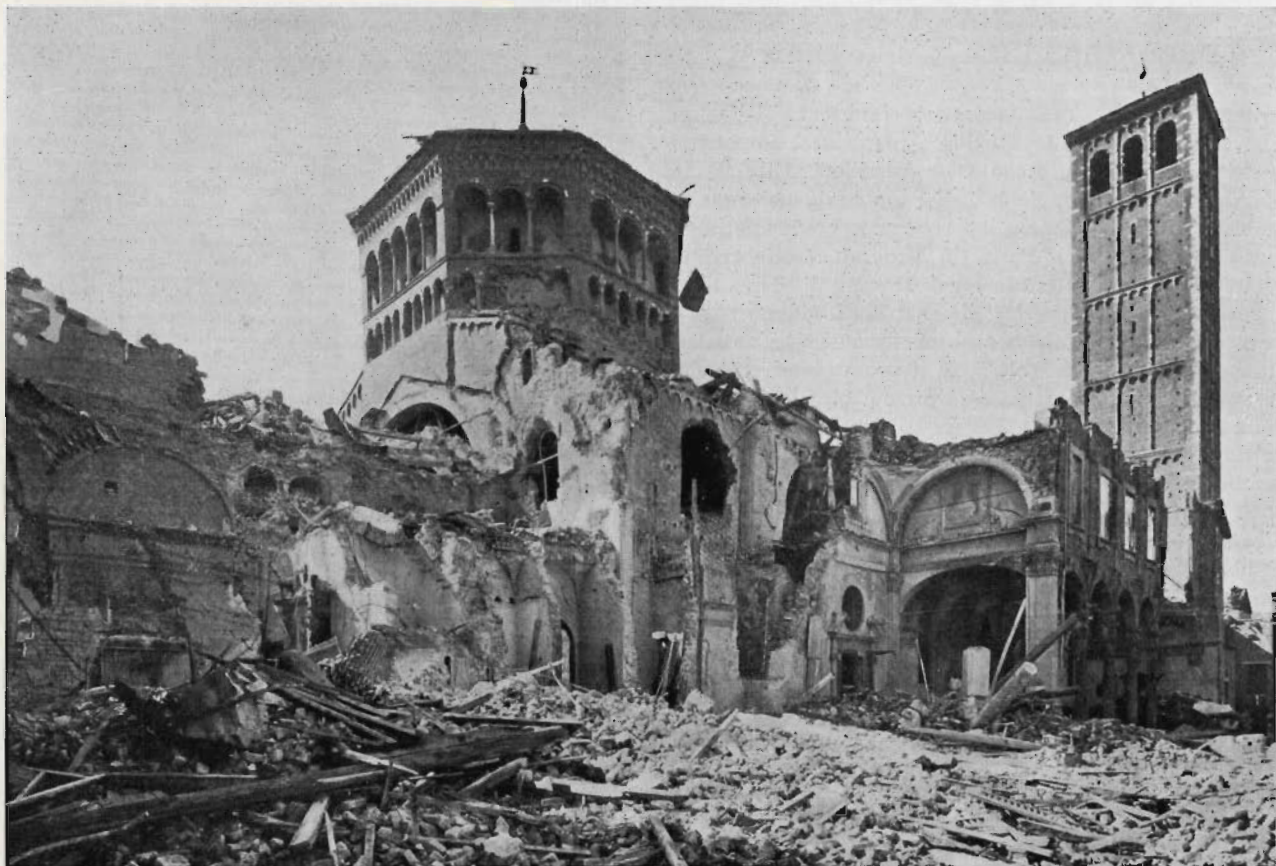
FIG. 4 - MILANO, BASILICA AMBROSIANA - LATO SINISTRO, IL MATTINO DEL 16 AGOSTO 1943: APPARE QUASI COMPLETAMENTE DISTRUTTO IL PORTICATO DELLA CANONICA DEL BRAMANTE

Il primo rapido inventario si rivolse al perduto piuttosto che al salvato, fidando subito di poter molto ancora salvare. Un solo grave dubbio ci prese allora, e ci seguì per mesi: sarebbe stato possibile ricomporre il portico del Bramante? Scomparso il grande affresco del Tiepolo sulla volta della Sagrestia delle Messe, crollata una buona parte del mosaico absidale, distrutto almeno un terzo del giro degli stalli corali, sbriciolati gli armadi seicenteschi della Sagrestia capitolare, schiacciato letteralmente l'organo. Per il rimanente,

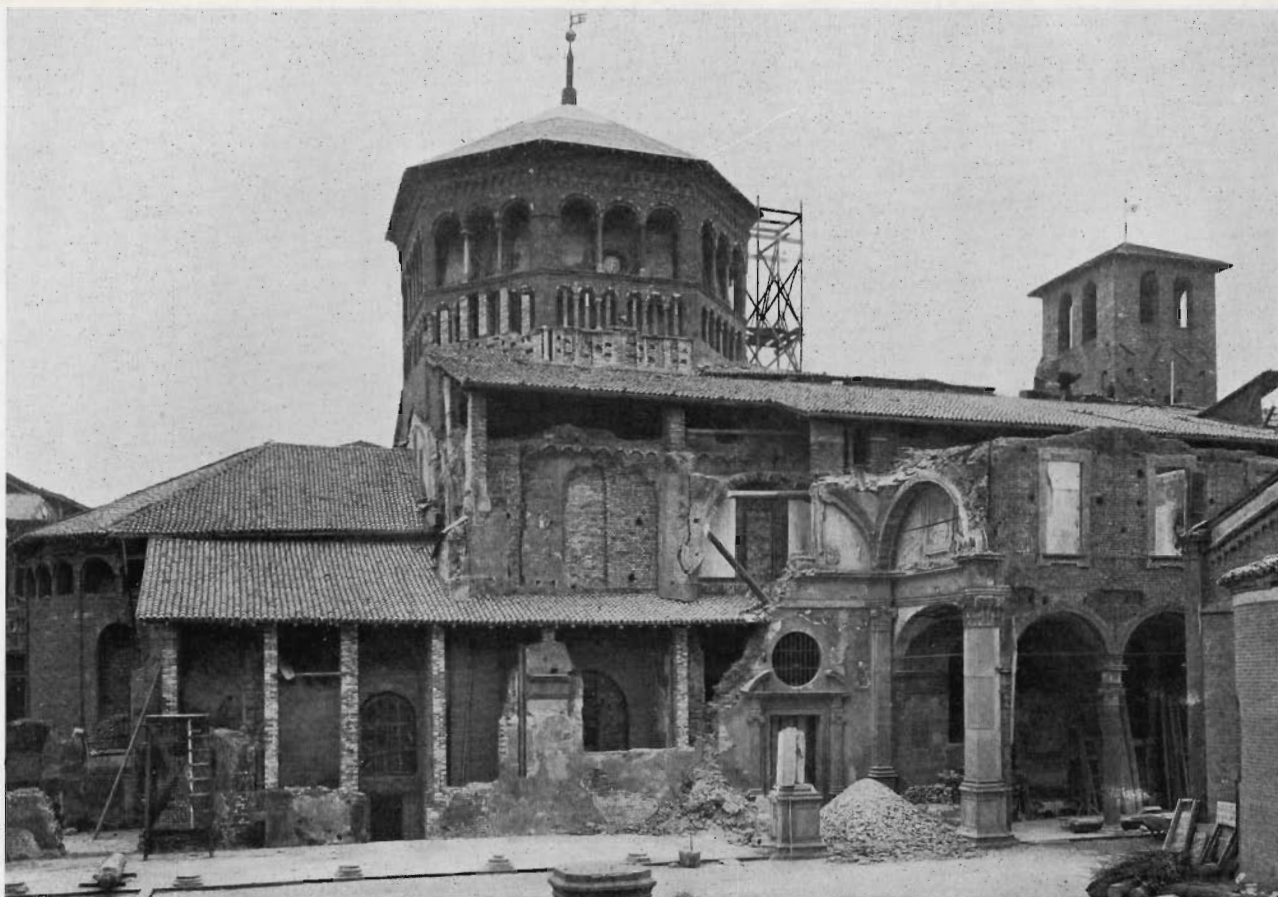
FIG. 5 - MILANO, BASILICA AMBROSIANA - LATO SINISTRO DOPO LE OPERE PROVVISORIE DI PROTEZIONE COMPIUTE TRA LA FINE DEL 1943 E LA PRIMAVERA DEL 1944

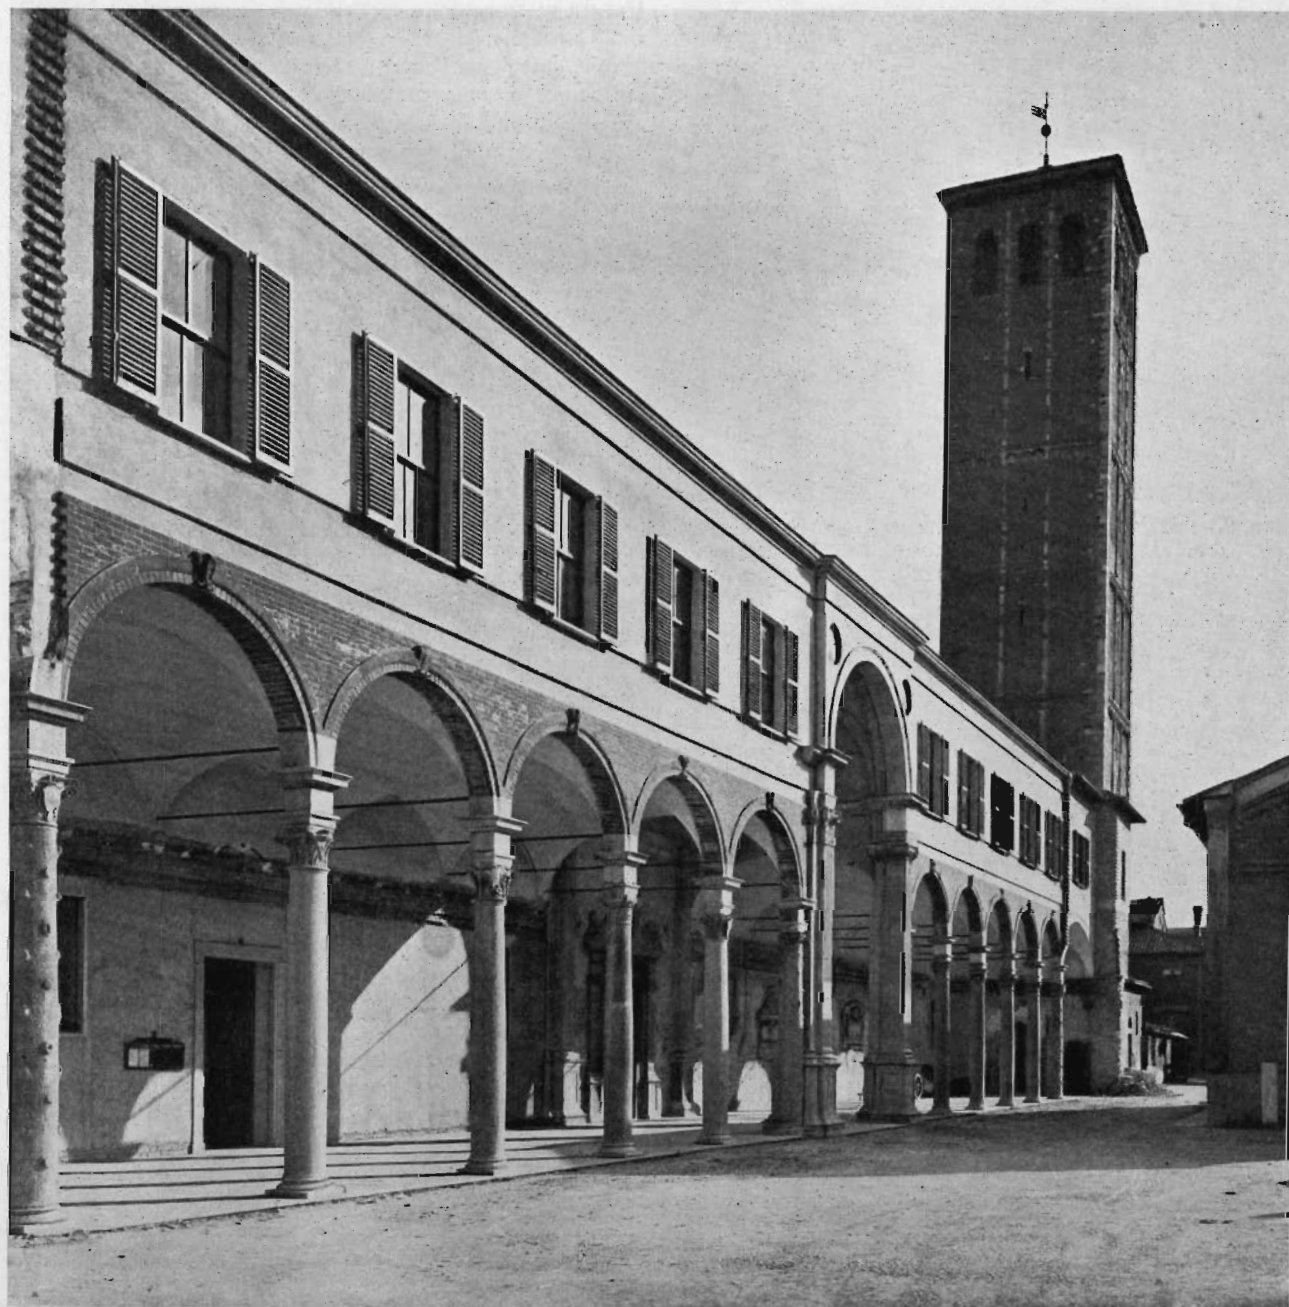
FIG. 7 - MILANO - IL PORTICATO DELLA CANONICA DEL BRAMANTE DOPO LA RICOSTRUZIONE (ESTATE DEL 1949)

Infine, il problema principe: la ricomposizione della Canonica del Bramante, almeno del lato di porticato da lui costruito. Già nell'inverno del 1944 avevamo potuto completare il recupero dei moltissimi frammenti architettonici trascinati nei cumuli di macerie dalle dirompenti: i capitelli delle colonne, le serraglie degli archi, i capitelli ed i conci del grande arcone, le colonne stesse. Tutto il materiale era accuratamente inventariato e ricoverato, così che, venendo a termine le opere di copertura e di chiusura della Basilica, sulla primavera del 1947, si poté affrontare anche questa iniziativa. Delle dodici colonne di cui il porticato era composto, tre rimanevano in piedi, sulla destra dell'arcone centrale; tre apparivano in tal numero di frammenti da essere praticamente inutilizzabili; tre (di cui due a foggia di tronco d'albero) spaccate in due pezzi e quindi suscettibili di essere ricomposte. Tutti i capitelli, salvo la perdita di qualche elemento sporgente, erano intatti; così i piloni dell'arcone, salvo certe generose tassellature. Naturalmente in pezzetti le terrecotte degli archi (nella ricomposizione fu potuto comporre un solo arco con materiale di recupero).

Si imponesse il "modo", della ricomposizione; e furono eseguiti studi a non finire e progetti grafici rimessi per la decisione al Ministero della Pubblica Istruzione. Questi, nell'autunno del 1947, approvava il seguente criterio: ricomporsi com'era e dov'era il porticato terreno e l'arcone centrale, opera di Bramante, non finita dallo stesso; per il piano superiore, pasticcio seicentesco e settecentesco di carattere richiniano, neppure esso finito, adottarsi la soluzione di una parete semplice a semplici buchi, cioè finestre una per ciascun arco sottostante. In tal modo i lavori ebbero ben presto inizio, e per il Natale del 1948 il grande porticato potè essere aperto al pubblico. Seguirono altri lavori complementari, rivolti a completare i locali soprastanti destinati a Museo sacro, quel Museo che da decenni era auspicato per conservare i moltissimi cimeli sparsi un poco ovunque, dalle sagrestie ai magazzini. Anche quest'opera, assoluta novità nell'ambito di Sant'Ambrogio, attuabile attraverso una sciagurata distruzione bellica, ha trovato il suo compimento nell'estate del 1949. Avevano reso possibile il miracolo il Provveditorato alle Opere Pubbliche ed il Comitato Americano per il restauro dei Monumenti italiani, il cui intervento generoso è stato provvidenziale.

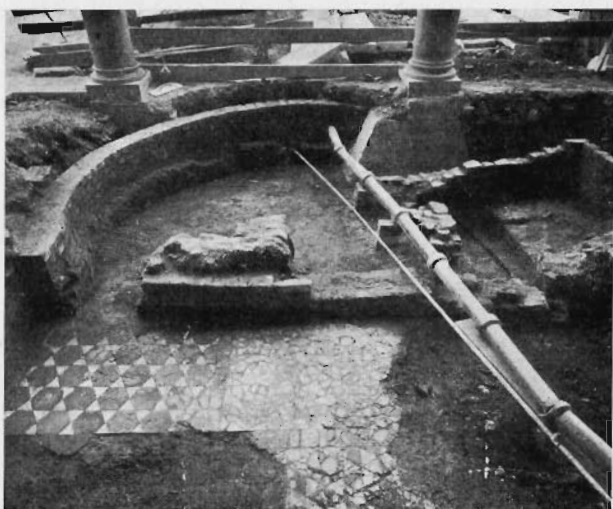
FIG. 8 - MILANO - CAPPELLA (SEC. VIII?) VENUTA IN LUCE SOTTO IL PAVIMENTO DEL PORTICATO DELLA CANONICA DEL BRAMANTE
