LA CERTOSA DI PAVIA

RESTAURO DEL CHIOSTRO GRANDE

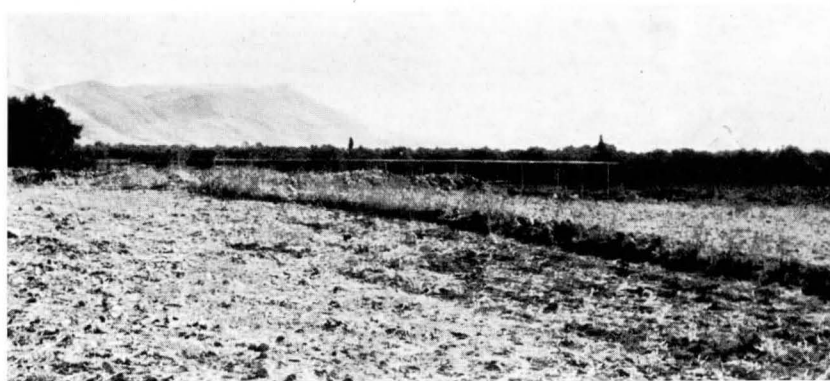
FIG. 8 - KANNIA - VEDUTA DELLA COPERTURA DA SUD-OVEST

la massima leggerezza nella struttura senza che gli esili elementi verticali rendano frammentaria la visione generale delle rovine. I pilastri sono stati inseriti di fianco ai muri o in punti tali da non disturbare la circolazione dei visitatori, e soprattutto senza recar danno ai ruderi. La frequenza dei pilastri, frazionando il carico, permette plinti di fondazione esili con un minimo disturbo degli strati archeologici.

Ai tubi verticali, allineati secondo la direzione nord-sud sono stati saldati i tubi portanti orizzontali. In direzione perpendicolare a questa sono stati avvitati altri tubi di diametro inferiore alla distanza di cm. 60 l'uno dall'altro. L'insieme di questi correntini costituisce il piano di posa a cui è fissato il manto.

Il materiale plastico forma una superficie senza soluzione di continuità sia nel senso della larghezza che della lunghezza e non è forato da chiodi o viti, ma saldamente ancorato ai tubi nella parte inferiore per mezzo di morsetti.

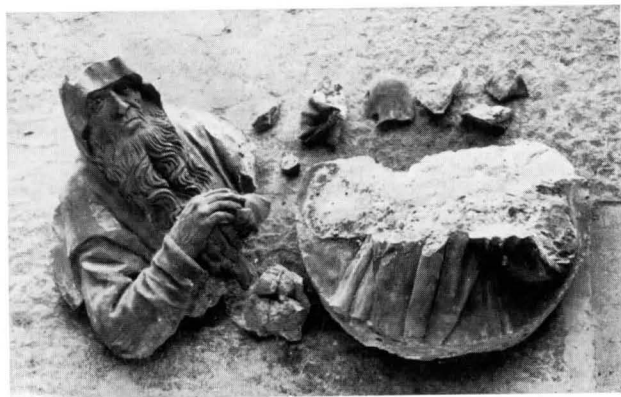
FIG. 4 - BUSTO DI S. BERNARDO, PRIMA DEL RESTAURO

danno segni di deperimento dovuto ad agenti atmosferici. Le terrecotte usate invece nella decorazione dei chiostri, sembra che vadano rapidamente perdendo, nella loro intima struttura, le facoltà del legante che unisce le loro molecole. Alla base delle cornici e sopra i capitelli si trovano tracce della polvere rossa che si stacca dalle superfici lisce e modellate non protette da intonaco, e se si passa il dito sulle superfici stesse, si ritrae coperto da uno strato di questa polvere. Inoltre, sulle parti più delicatamente modellate, si notano distacchi ed erosioni dovute all'incapacità di resistenza al logorio esterno.

Assai più complesse sono state le operazioni per il consolidamento delle terrecotte. L'esame fatto rivelò la gravità del male che da tempo minava il chiostro e che si sarebbe risolto, a breve scadenza, in un disastro irreparabile. Statue staccate dalla retrostante composizione decorativa, che minacciavano di crollare sotto la spinta del vento, figure già spaccate in molte parti che stavano in piedi per un miracolo di equilibrio; cornici, mensole, serafini cadenti o caduti; catene di ferro che invece di trattenere spingevano in fuori gli elementi della terracotta, o spaccavano la muratura; insomma un'opera di disgregazione nascosta o mascherata dalla decorazione plastica e perciò resa più pericolosa (figg. 1-5).

Fu necessario smontare numerosissime statue, sostituire perni e staffe di ferro con altre di ottone, tassellare cornici, iniettare malta di cemento, rinsaldare membra frantumate, insomma procedere con infinita pazienza senza rifare, senza imitare pezzi antichi, senza rendere troppo visibili i contatti.
