BELLA (POTENZA) CHIESA DI SANTA MARIA DELLE GRAZIE

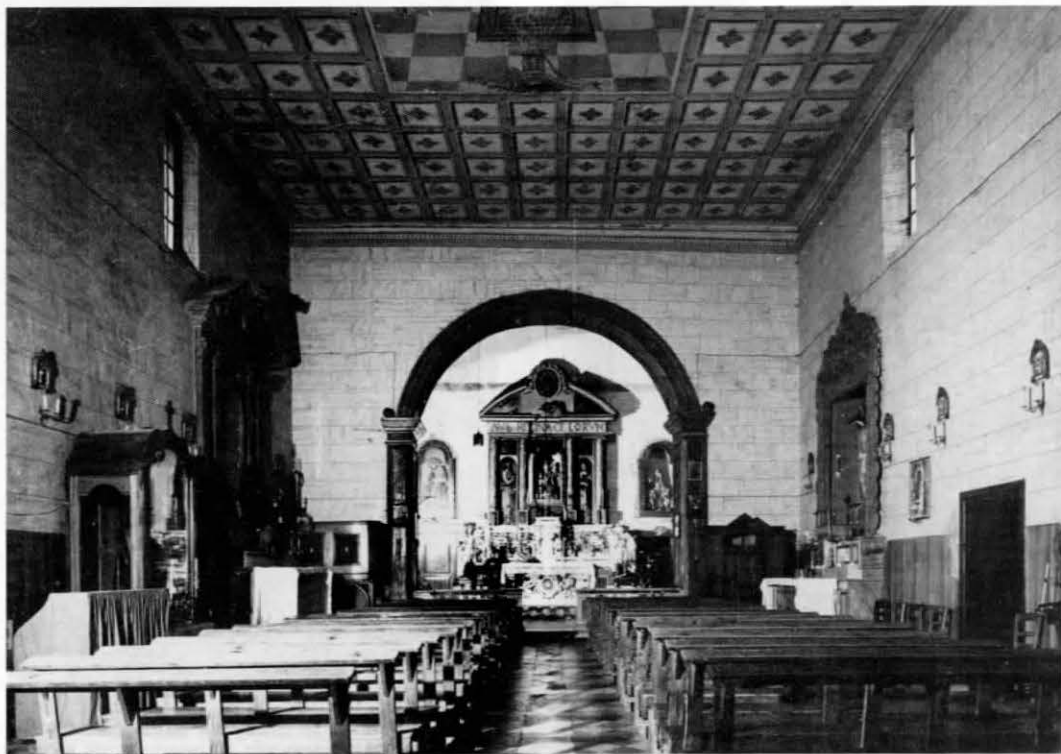
13 - BELLA (POTENZA), CHIESA DI SANTA MARIA DELLE GRAZIE - VEDUTA DELL'INTERNO

È il caso della Chiesa di Santa Maria delle Grazie di Bella (fig. 13), un piccolo centro a 10 km circa dall'epicentro del terremoto.

L'edificio aveva subito gravissimi danni, la copertura e il sottostante soffitto a cassettoni in stucco, realizzato probabilmente intorno agli anni '50, era in gran parte crollato; le pareti erano completamente dissestate e tra loro slegate.

Il Provveditorato, nel giro di un anno, ha proceduto al ripristino delle coperture, dei tetti e al consolidamento delle strutture, previo sgombero di tutta la suppellettile da parte del personale di questa Soprintendenza.

Completato il consolidamento con abbondanti iniezioni di cemento, dopo alcuni mesi di sosta dovuta a necessità di carattere climatico-ambientale, lo stesso ente ha provveduto ad intonacare le pareti e a sostituire o riparare gli infissi della chiesa.

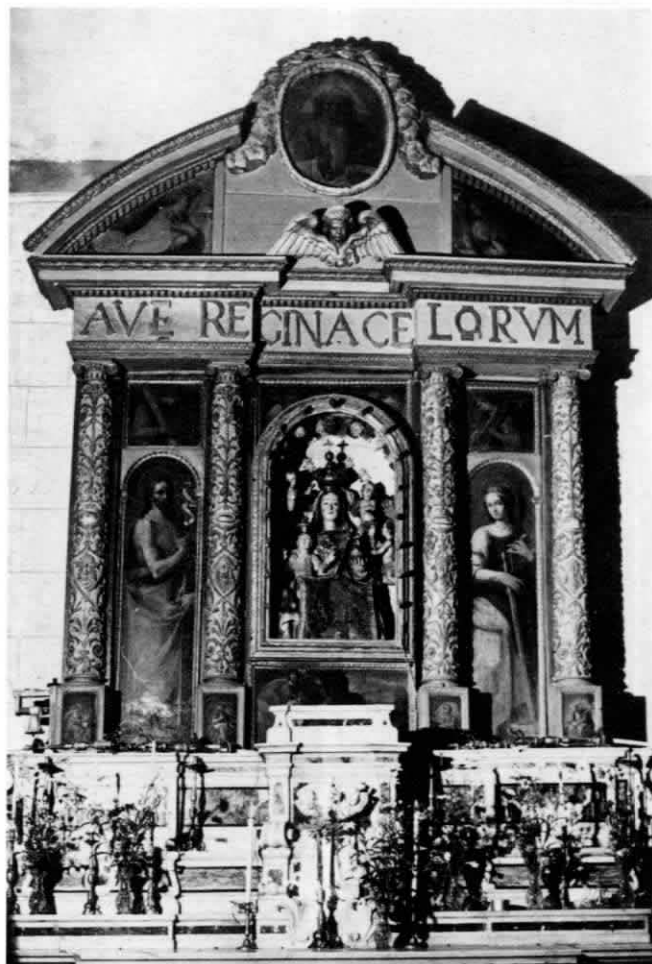
14 - BELLA (POTENZA), CHIESA DI SANTA MARIA DELLE GRAZIE POLITTICO DELL'ALTARE MAGGIORE, VEDUTA D'INSIEME

Nel frattempo, presso il laboratorio di restauro della Soprintendenza di Matera prendevano avvio gli interventi di restauro relativi a tutto il patrimonio storico-artistico di pertinenza del sacro edificio: la grande icona dell'altare maggiore (fig. 14), gli affreschi rinvenuti sulla parete di fondo, e una serie di sculture, dipinti su tela e cornici lignei.

La cona, attualmente, è costituita da dipinti su tavola, con cornice dorata, disposti intorno ad una nicchia centrale che accoglie una scultura raffigurante una 'Madonna con Bambino', seduta in trono. Il pannello a sinistra presenta, a figura intera, 'San Giovanni Battista' e l' 'Angelo reggicolonna'; nel pannello laterale destro 'Santa Caterina d'Alessandria' e un 'Angelo portacroce' (figg. 15 e 16). Al di sotto della nicchia, un pannello con la 'Deposizione dalla croce' (fig. 17); al di sopra della trabeazione, nei triangoli del timpano, le figure dell' 'Angelo annunziante' e della 'Vergine annunziata'. Infine, in alto, sul timpano, un dipinto di forma ovale con il 'Padre Eterno benediciente', circondato da una cornice con motivi a pomi e foglie.

La macchina lignea della cona è composta da quattro semicolonne poggianti su dadi, da una trabeazione che le sormonta, su cui spicca l' 'Ave Regina celorum', e da un timpano curvo spezzato con al centro la testina di un angelo. Sui dadi delle colonne sono applicate tavolette raffiguranti i quattro Evangelisti ciascuno con il proprio simbolo. Di particolare interesse la resa delle superfici

delle semicolonne decorate con girali vegetali e fiori, intagliati e dipinti a falso oro su un fondo avorio, al centro una targa e al disotto una testina femminile. La macchina, adattata, come si è detto, allo smembrato polittico, è da considerarsi, quasi sicuramente, proveniente dalla bottega di un intagliatore provinciale che, pur operando nella prima metà del secolo XVIII, segue ancora forme e motivi di epoca cinquecentesca.

Il polittico appariva ricoperto di sporcizia, nerofumo, sgocciolature di calce e di cemento; una volta smontato si è potuto procedere ad un attento esame diagnostico dell'opera, constatando che i vari elementi del polittico non erano tenuti tra loro da una struttura lignea, della quale però rimangono tracce, ma poggiavano direttamente l'uno sull'altro causando danni rilevanti ai singoli elementi.

Le tavole dipinte, deformate e dissestate, presentavano varie lesioni nella struttura lignea con caduta di mestica e di colore. La superficie pittorica, ricoperta da ridipinture, olii, vernici ingiallite ed alterate che fissano lo sporco e le sgocciolature di calce e di cera, presentavano conchigliature, *craquelures* e sollevamenti di colore; erano state interessate inoltre dall'azione corrosiva della soda usata probabilmente per ravvivare le immagini. Le colonne della cornice, che sopportano il peso della trabeazione e delle tavole dipinte su di esse collocate, erano anche

esse deformate e dissestate, con conseguente caduta della preparazione, del colore e dell'oro. Le superfici policromate e dorate delle colonne, abbondantemente ridipinte a smalto e porporina, presentavano anche diversi strati di stucco, probabilmente adoperati per pareggiare le irregolarità e le varie sconnessioni. Una volta smontato il polittico nei singoli pezzi, rimossa la sporcizia e le sgocciolature di cemento e di calce, sono stati eseguiti diversi saggi di pulitura. Si è potuto così procedere alla disinfezione, con xilomon combi hell; al consolidamento del legno, effettuato con paraloid B 72, a mezzo di imbibizioni e siringature.

Le cornici, le colonne e i fregi, che si presentavano sconnessi e rotti, sono stati incollati e fatti riaderire con acetato di polivinile e segatura di legno.

Sul retro delle tavole dipinte, sono stati inseriti e incollati, alternatamente, piccoli tasselli di pioppo al posto di vecchie traverse, rimosse poichè non più idonee alla loro funzione. Le lesioni sono state risarcite con inserti di pioppo e collante polivinilico a freddo. Il consolidamento delle superfici policromate e dorate sollevate è stato eseguito con paraloid B 72 e primal AC/33; per il consolidamento della pellicola pittorica si è proceduto alla velinatura con colla di coniglio e, successivamente, alla stiratura delle parti con ferri da stiro e termocauterio. La pulitura delle superfici pittoriche è consistita nel rimuovere, con xilolo e dimetilformamide rinforzato da butilamina M.M. e perfezionato a bisturi, i vari strati di olii, vernici e ridipinture. La patina, probabilmente originaria, molto discontinua, abrasa e spellata, è stata trattata con leggera soluzione di H₂O, acetone, cicloesilamina e con bisturi. Questa operazione ha permesso che si ristabilisse l'equilibrio dei rapporti cromatici che, soprattutto in alcuni dipinti (San Giovanni Battista e Santa Caterina), erano stati compromessi. La pulitura delle superfici

policromate e dorate della cornice è stata eseguita con impacchi di decapant N, butilamina M.N., con xilolo dimetilformamide, al fine di poter rimuovere strati spessi e tenaci di ridipinture e di stucchi. Le colonne sono state stuccate con gesso di Bologna e colla di coniglio. Il restauro pittorico è stato eseguito a puntinismo con colori a vernice; la protezione finale è stata fatta con vernice mastice.

È stato infine progettato un sistema di struttura portante e di sostegno, antivibrante, atta a tenere insieme i vari elementi del polittico. Si è fatto in modo che il peso di ciascun elemento non gravasse direttamente sul corrispondente sottostante, rendendo autonomi l'aggancio e la sospensione dei medesimi elementi. La struttura, realizzata in profilato di alluminio, è costituita da una componente portante fissata al muro e da pezzi singoli applicati a tergo di ogni elemento del polittico. L'intervento è stato eseguito da una ditta specializzata nel restauro del legno; la spesa è stata di L. 30.500.000.

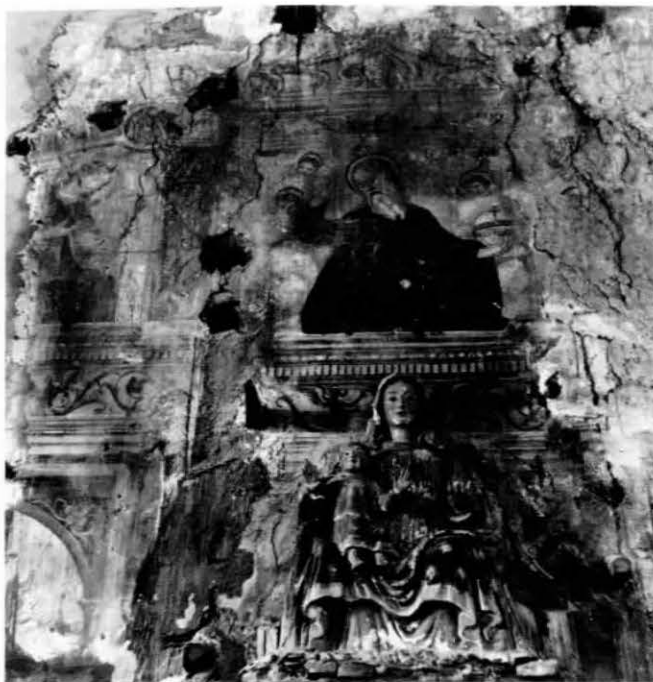
18 - BELLA (POTENZA), CHIESA DI SANTA MARIA DELLE GRAZIE ANONIMO SECOLO XVI: FRAMMENTI DI DECORAZIONE A FRESCO RINVENUTI SULLA PARETE RETROSTANTE IL POLITTICO

Sulla parete retrostante il polittico, come è stato già accennato, sono stati rinvenuti frammenti di affreschi (fig. 18).

Una volta rimossi lo strato di sporcizia e le sgocciolature di calce e di cemento, si è potuto constatare che le dimensioni e la rappresentazione iconografica sono molto vicine a quelle del polittico. Si potrebbe, pertanto, avanzare l'ipotesi che, essendo compromessi gli affreschi, si pensò di sostituirli con un polittico ligneo delle stesse dimensioni e della stessa impostazione iconografica.

L'intervento è consistito prima di tutto nel predisporre lo stacco dei dipinti; si è proceduto così alla rimozione dello strato di sporcizia, delle colature di calce e cemento, delle sostanze estranee e dei vecchi stucchi in gesso delle travi che sostenevano il polittico. La pulitura della pellicola pittorica è stata effettuata con acido acetico ed acqua. È stato applicato infine un doppio strato di velatino in cotone, con paraloid B 72, su tutta la superficie degli affreschi da staccare, e fasce perimetrali, in tela patta, a rinforzo del doppio velatino per consentire la rimozione ed il trasporto.

L'operazione di stacco è stata eseguita con l'impiego di spade e di scalpelli d'acciaio. Trasportati i singoli pannelli in ambienti idonei, si è potuto procedere alla demolizione, a tergo, della malta, all'assottigliamento dell'intonaco e al consolidamento dello stesso per impregnazione di caseato di calcio e resine poliacetoviniliche su tutta la superficie staccata. I dipinti sono stati montati su due pannelli a sandwich in poliestere ed anima metallica con il sistema a nido d'ape e con relativo strato di sughero. Rimossi dalla superficie pittorica i velatini e la tela patta, mediante impacchi di diluente nitro, la stessa superficie è stata pulita con solvente 4/A e acido acetico; la rifinitura è stata eseguita a bisturi. Sono state risarcite le lesioni e stuccate le piccole lacune reintegrabili con polvere di marmo e caseato di calcio; quelle non reintegrabili e le zone perimetrali sono state trattate a neutro con stuccatura sottosquadro ed eseguite con malta a base di grassello di calce, sabbia, tufina e caseina. La reintegrazione pittorica delle piccole lacune e delle zone abrase è stata realizzata con colori ad acqua che permettono una completa reversibilità. Le grosse lacune interne alle immagini sono state trattate in modo da permettere un'adeguata lettura cri-

tica dell'opera senza alterarne la fisionomia. L'intervento è stato eseguito da una ditta specializzata nel restauro degli affreschi. La spesa è stata di L. 8.500.000.

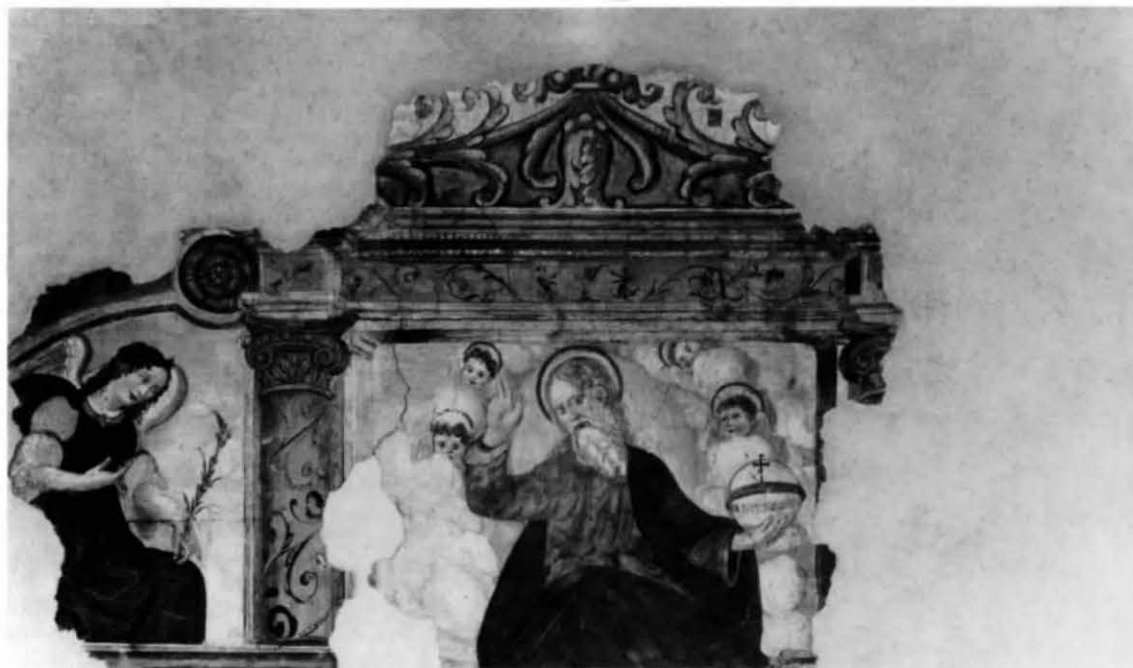
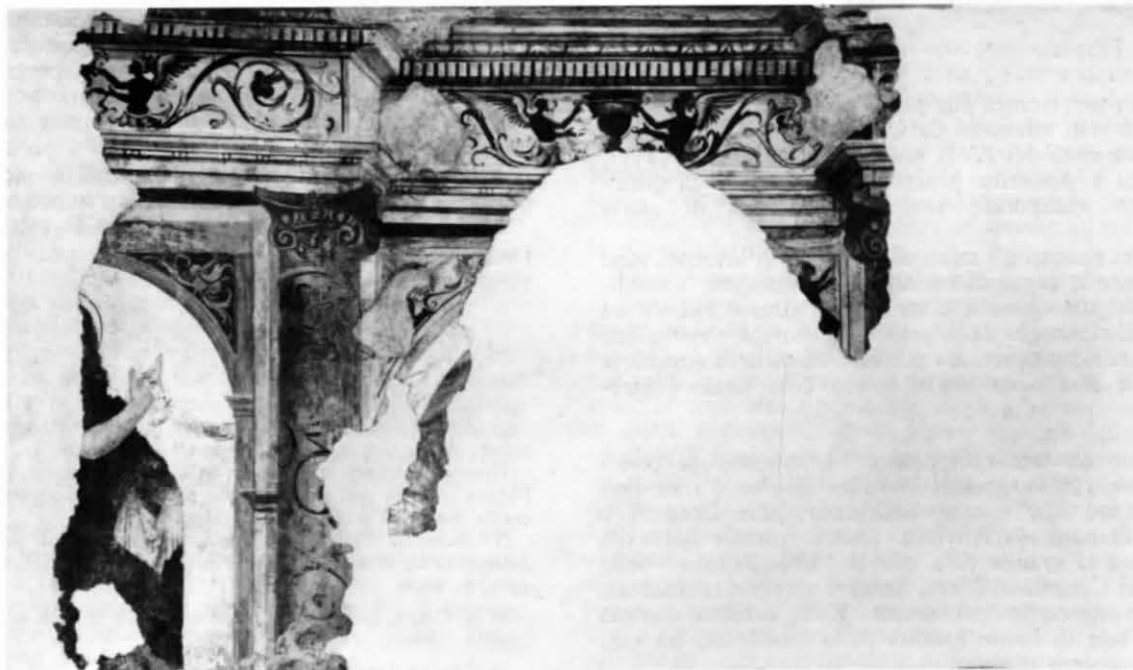
19 - BELLA (POTENZA), CHIESA DI SANTA MARIA DELLE GRAZIE - ANONIMO SECOLO XVI:
FRAMMENTO DI AFFRESCO RAFFIGURANTE IL PADRE ETERNO E L'ANGELO ANNUNZIANTE (DOPO IL RESTAURO)

L'affresco è composto da due registri, uno superiore e l'altro inferiore (figg. 19 e 20). Quello in alto raffigura, al centro, il 'Padre Eterno benedicente', circondato da quattro putti alati; a sinistra, l' 'Angelo annunziante' con giglio. A destra, quasi certamente, era raffigurata la 'Vergine annunziata', di cui oggi non rimane traccia. Le figure sono delimitate da fascioni trasversali con decorazioni floreali e da colonne con capitello; di essi, a destra, rimane solamente qualche traccia. Del riquadro sottostante è visibile, a sinistra, parte della figura di San Giovanni Battista; anch'esso è delimitato da un fascione trasversale con decorazioni a grottesca e da colonne decorate con capitello.

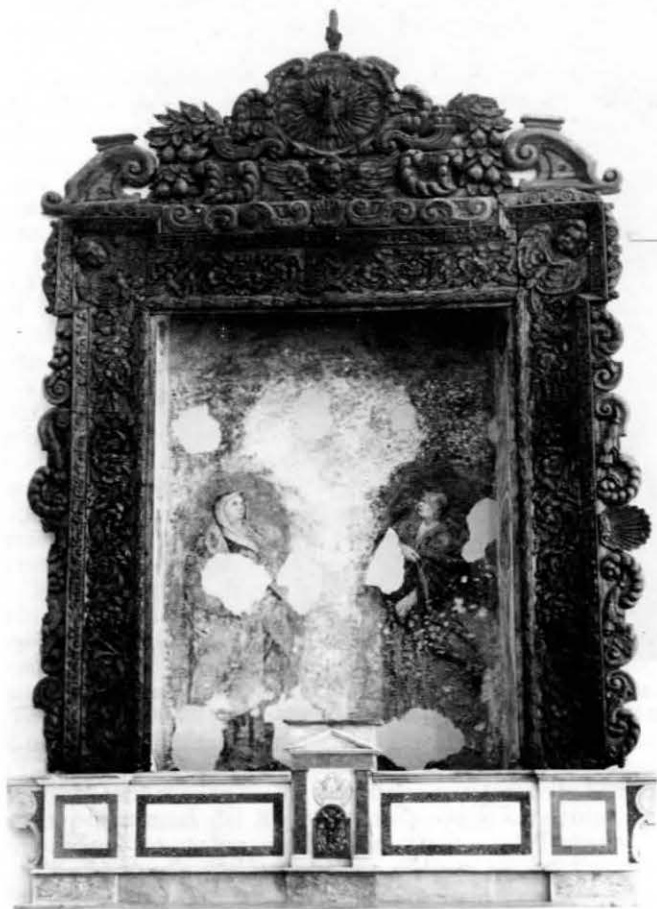
21 - BELLA (POTENZA), CHIESA DI SANTA MARIA DELLE GRAZIE
CORNICE LIGNEA

La cornice lignea (fig. 21), ubicata intorno alla nicchia del secondo altare a destra, è decorata da girali e foglie e, negli angoli, da teste di angeli; ai lati dei montanti è intagliata una conchiglia fiancheggiata da volute e motivi vegetali; nella parte alta è posta una targa con la colomba dello Spirito Santo, ai lati foglie e putti, e, al disotto, una testina di angelo.

Il manufatto potrebbe essere un prodotto di artigianato locale; si presenta intagliato e decorato con motivi tardorinascimentali e di derivazione barocca che farebbero datare la cornice al XVII secolo o ai primi anni del XVIII.

L'opera presentava uno strato spesso di colore a tempera e a smalto ed era ricoperta di sporcizia e di sgocciolature di calce e di cemento.

Effettuati la disinfestazione, con xilamon combi hell, e il consolidamento, con paraloid B 72, si è potuto constatare, da saggi effettuati sul colore, l'assenza di una preparazione e di un colore originari. Data la pregevolezza dell'intaglio si è deciso, pertanto, di rimuovere i colori a tempera e a smalto lasciando il legno a vista. Si è provveduto al rifacimento delle parti mancanti, all'assemblaggio dei vari pezzi componenti la cornice e alla sostituzione di nocche lignee fatiscenti con inserimento di piastre metalliche.

La pulitura e la verniciatura finale hanno completato l'intervento.
