RUGGERO BOSCHI

## PER IL RESTAURO DEL GRUPPO STATUARIO DEL DUOMO DI CREMONA

Questa nota rende conto dell'intervento di restauro compiuto durante i mesi di maggio-agosto 1983 sulle tre statue del Duomo di Cremona, collocate sul protiro della facciata principale.

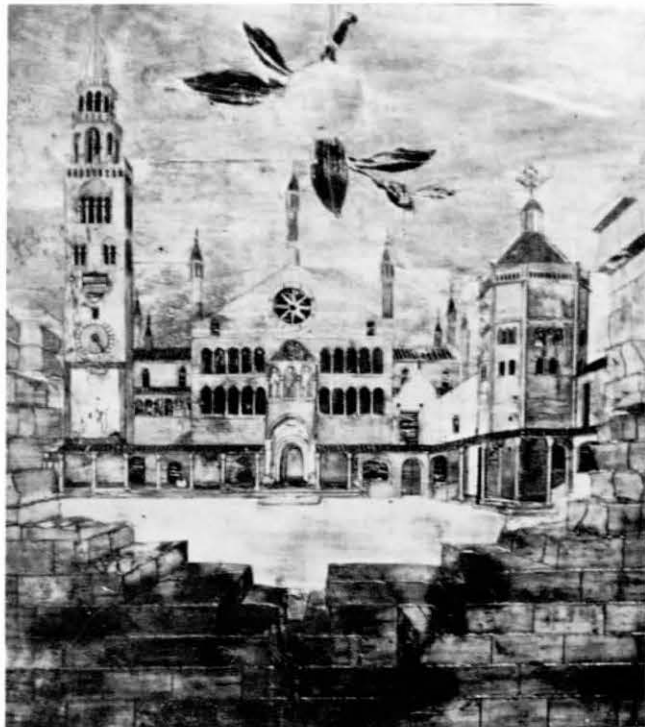
2 - CREMONA, DUOMO - G.M. PLATINA:  
TARSIA LIGNEA DEL CORO, 1491 CA.

PARTICOLARE CON IL FRONTE DELLA CATTEDRALE

Le tre statue compaiono nella loro collocazione, seppure con alcune diversità rispetto alla loro attuale posizione.

tuale, all'interno dei tre archi del piano superiore del protiro, ed è costituita dal dorsale ligneo intarsiato di uno dei sedili del coro della Cattedrale eseguito da Giovanni Maria Platina negli anni intorno al 1491 (fig. 2). L'ultimo sigillo comunale, che dovrebbe essere di poco posteriore alla tarsia, non raffigurerebbe le tre statue, secondo il Puerari, perché riflettente un momento di trasformazione della facciata durante il quale le stesse dovevano essere state momentaneamente trasferite. Si nota infatti nella tarsia che la Madonna non è sopralzata rispetto alle due statue laterali di Sant'Imerio e di Sant'Omobono e che si hanno variazioni nella configurazione architettonica della zona interessata. È da ricordare anche che il 1491 è la data di inizio dei lavori di sopraelevazione della facciata e che il 1491 è anche l'anno che permette la datazione della tarsia del Platina nella quale si vede ancora il porticato in legno del Battistero che in quell'anno veniva sostituito con il protiro lapideo.

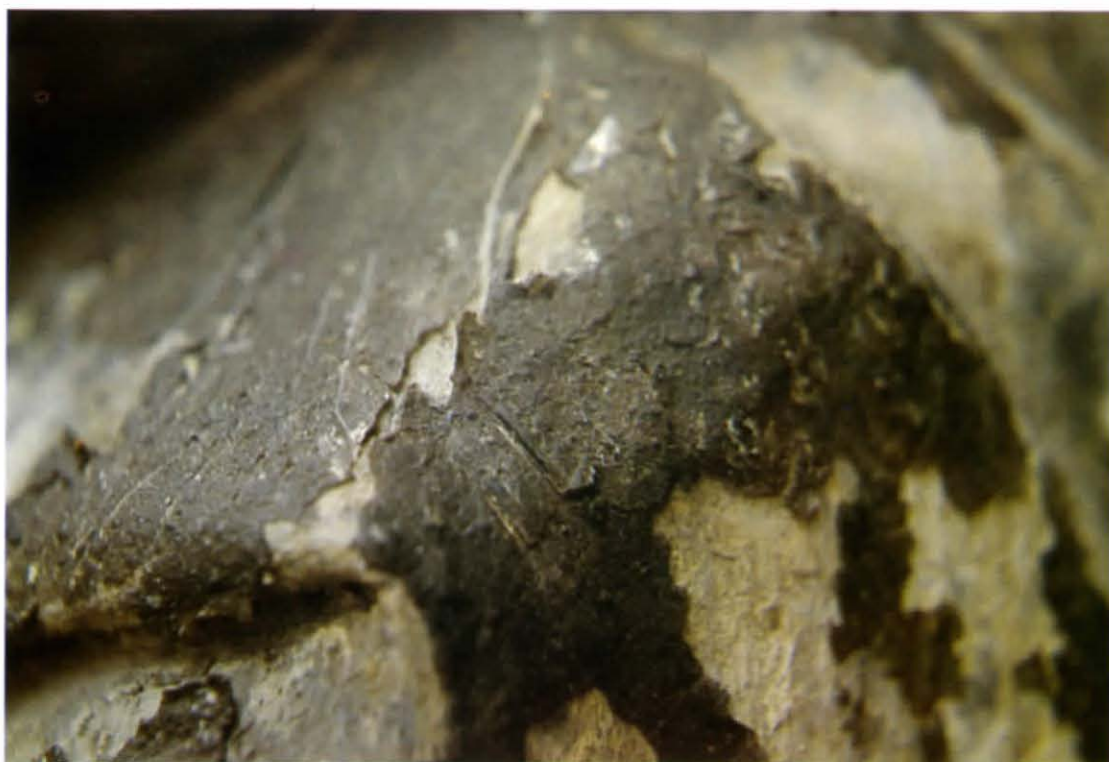
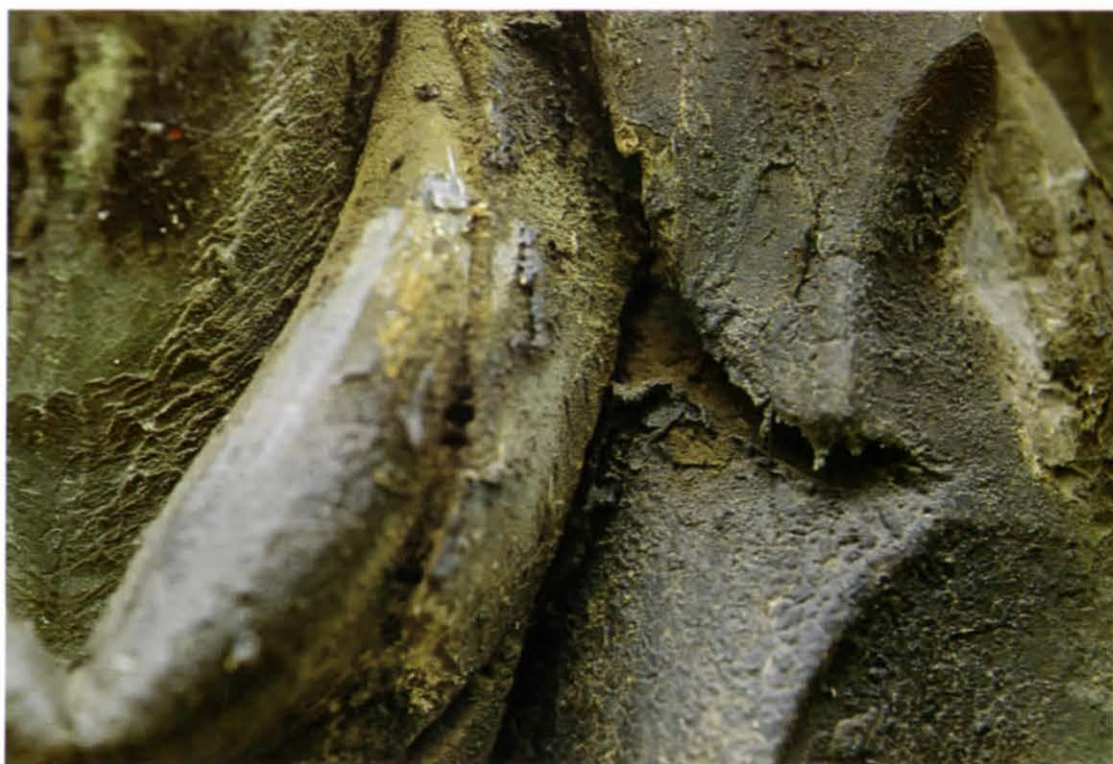
CREMONA, DUOMO – MARCO ROMANO: SANT'OMOBONO  
*Particolari con i sollevamenti dello strato ceroso e del parziale trascinarsi della superficie lapidea decoesa  
nella situazione precedente l'intervento di restauro, aprile 1983.*

Il consistente e diseguale strato di cera da candele che costituiva l'ultimo intervento "protettivo", imponeva un'azione di sgrassaggio iniziale effettuata con ripetuti lavaggi di una soluzione mista di solventi volatili. Si è successivamente dato inizio alla realizzazione dei primi livelli di pulitura che consentivano ulteriori osservazioni rispetto a quanto già emerso nell'esame dei prelievi e nello studio delle sezioni stratigrafiche relativamente alle residue tracce di policromie ed alle carbonatazioni (si veda la relazione di Marino Cotali nell'*Appendice*).

La pulitura veniva effettuata con impacchi di sali (ammonio bicarbonato, sodio bicarbonato, sale bisodico dell'acido diamminotetraacetico, idrato di ammonio) con Desogen in acqua desalinata, interponendo tra impacco e superficie del "tessuto non tessuto" e coprendo la parte

esterna con fogli di alluminio. La rimozione degli impacchi avveniva facendo uso di acqua desalinata e spazzole di saggina o nylon; il numero di livelli di impacco variava da un minimo di 7 ad un massimo di 10 con una durata di applicazione dalle 12 alle 36 ore.

Dopo la disinfezione e la disinfestazione finale si è proceduto ad un fissaggio superficiale a spruzzo utilizzando Paraloid al 2% in clorotene e, successivamente, cera microcristallina al 2% in benzina Avio rettificata.
