## PROCESSI DI ALTERAZIONE DELLE ARENARIE PLIOCENICHE UTILIZZATE IN MONUMENTI DEL SENESE

### *Le arenarie del Palazzo di San Galgano in Siena*

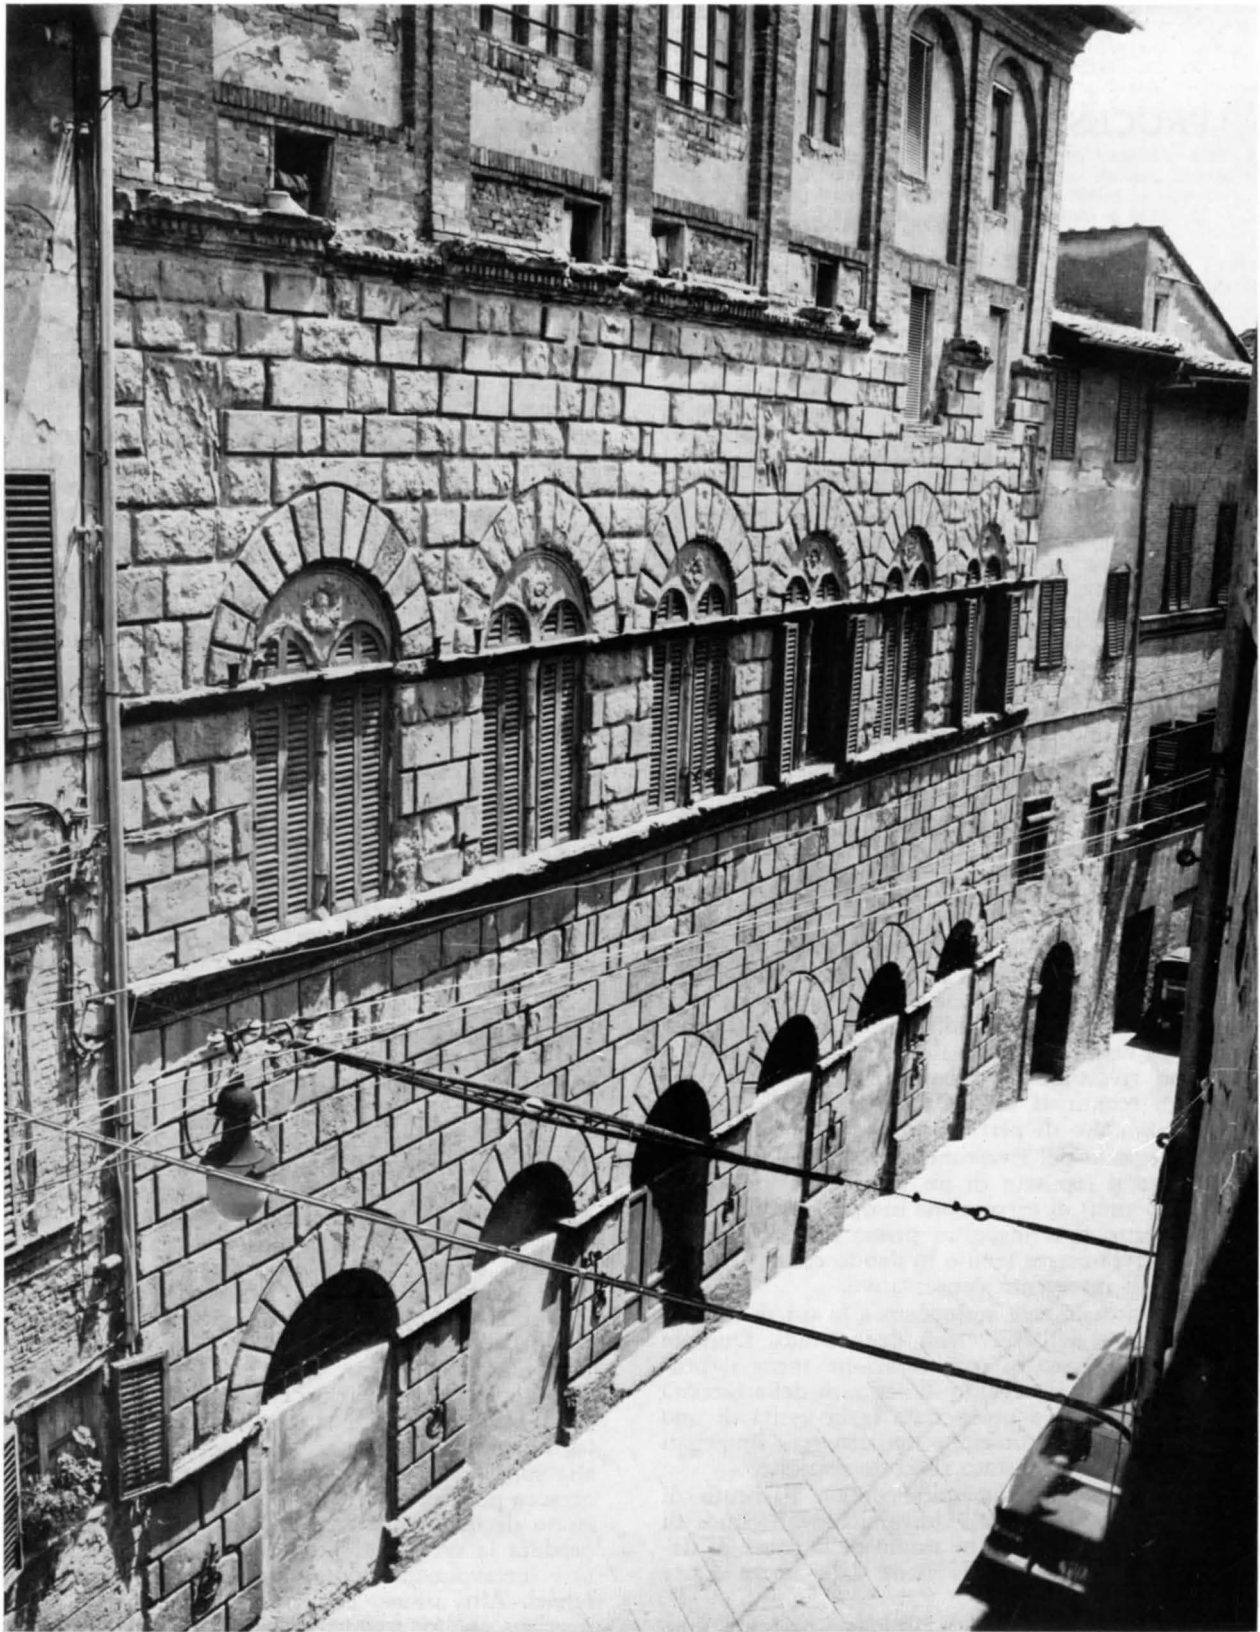
I - SIENA, PALAZZO DI SAN GALGANO - FACCIATA

Lo stato di degrado della facciata è notevole ancorché non omogeneamente distribuito (figg. 1 e 3). L'alterazione più pesante si è verificata nella parte alta del rivestimento come testimonia il cornicione marcapiano superiore, addirittura perduto in larghi tratti; poi, con un passaggio che risulta abbastanza brusco, diminuisce nelle parti inferiori, specie sul lato sinistro della facciata. Ciò corrisponde alla peculiare esposizione ai raggi solari della facciata, che sia per la sua orientazione sia, soprattutto, per la disposizione degli edifici antistanti, risulta soleggiata in prevalenza proprio nella metà superiore e, per piccolo tratto, anche sull'intero fianco destro. Anche nella parte più vistosamente alterata non mancano elementi di eterogeneità nella distribuzione del degrado. Alcuni conci infatti mostrano un grado di alterazione decisamente più elevato di altri, anche se immediatamente accostati e certamente nelle stesse condizioni di esposizione. Come vedremo ciò rientra nel carattere non uniformemente progressivo dell'alterazione condizionata anche dalle varianti compositive e tessiturali del materiale. Il degrado della pietra di rivestimento non si manifesta dunque omogeneo nei vari conci anche di una stessa parte della facciata. Alcuni si presentano sostanzialmente integri fatta eccezione per una colorazione ocrea intensa alla superficie; in altri la perdita parziale di questo strato ocreo pone in rilievo l'esistenza, al di sotto, di un sottile strato decoesionato; altri ancora hanno quasi totalmente perduta la crosta in questione e presentano una superficie notevolmente porosa ma non colorata da ossidi ferrici. Altri infine, e questo è l'aspetto più vistoso del degrado molto frequente nei conci del primo piano, presentano più o meno marcati fenomeni di esfoliazione; assai spesso sono evidenti più "squame" sovrapposte separate da strati totalmente decoesionati (fig. 2).

*È visibile lo stato di maggiore degrado dei conci del primo piano rispetto a quelli del piano terra*

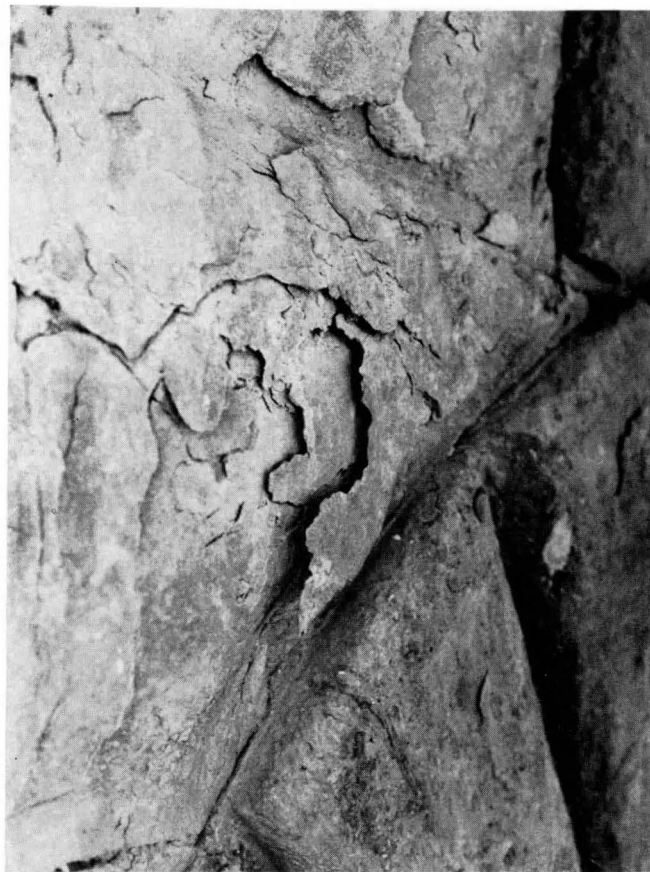
2 - SIENA, PALAZZO DI SAN GALGANO  
PARTICOLARE DELLA FACCIATA  
*Fenomeni di esfoliazione della pietra  
con più "squame" sovrapposte.*

Mentre nella pietra serena è caratteristica la formazione di una sola squama alla volta dello spessore anche di un centimetro, nel caso della pietra del Palazzo di San Galgano si assiste alla formazione contemporanea di più squame sovrapposte, ciascuna di qualche millimetro di spessore. I tempi di degrado di questi due materiali invece appaiono fra loro sostanzialmente equiparabili.

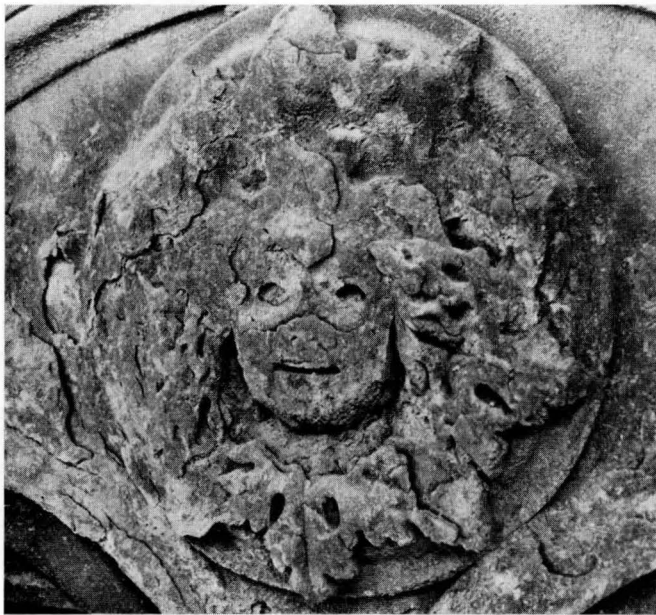
6 - SIENA, PALAZZO DI SAN GALGANO  
PARTICOLARE DELLA FACCIATA  
*Aspetto del degrado su un rosone scolpito*
