LE PITTURE MURALI DELL'EMICICLO

TECNICA DI ESECUZIONE

INTERVENTO DI RESTAURO

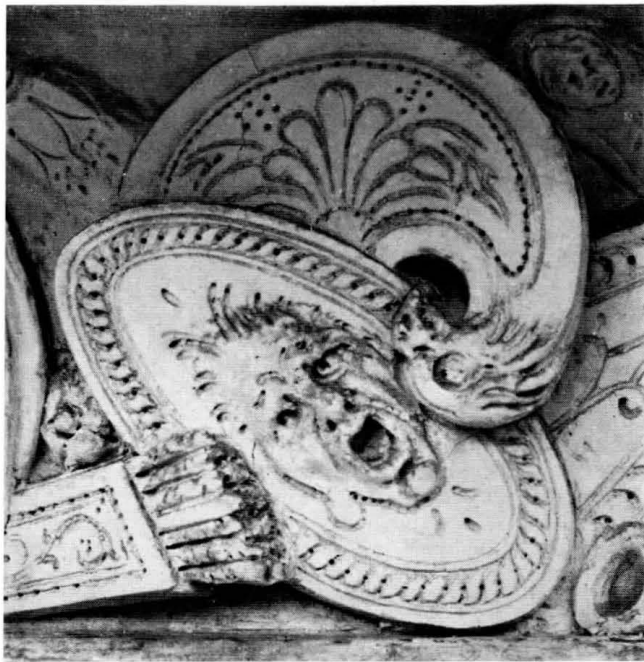
9 - ROMA, VILLA GIULIA - SECONDA NICCHIA
DEL PRIMO CORTILE - FEDERICO BRANDANI: MEDAGLIONE
Particolare tecnico della decorazione a stucco.

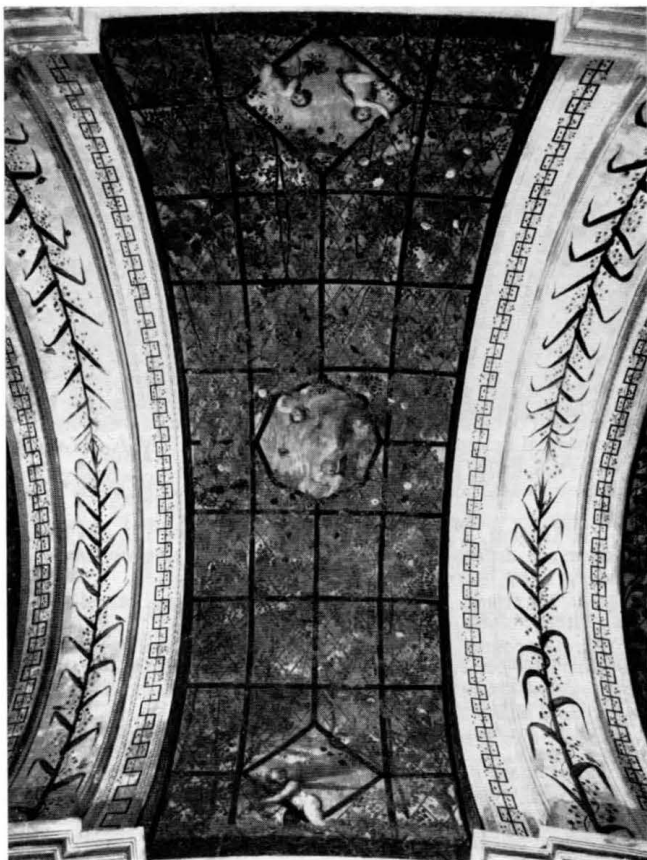
I dipinti che decorano la volta dell'emiciclo rappresentano racemi di vite, un roseto e un gelsomino i cui tralci si arrampicano lungo una incannucciata trattenuta da un graticcio ligneo (cfr. TAV. I). La geometria del graticcio è interrotta da forme ovoidali e trapezoidali che si aprono come finestre sul cielo, e dalle quali si affacciano e giocano amorini e genietti. Appollaiati sull'incannucciata, ad interrompere la vegetazione, sono visibili uccelli dalle forme svariate e piccoli animali (pavoni, gufi, galli, ecc.) (figg. 10 e 11).

IO e II - ROMA, VILLA GIULIA, VOLTA DELL'EMICICLO
PARTICOLARI DELLA DECORAZIONE DOPO IL RESTAURO

Le parti che per dimensioni e forma non erano ricostruibili sono state solo equilibrate con velature ad acquarello (cfr. figg. 10 e 11).

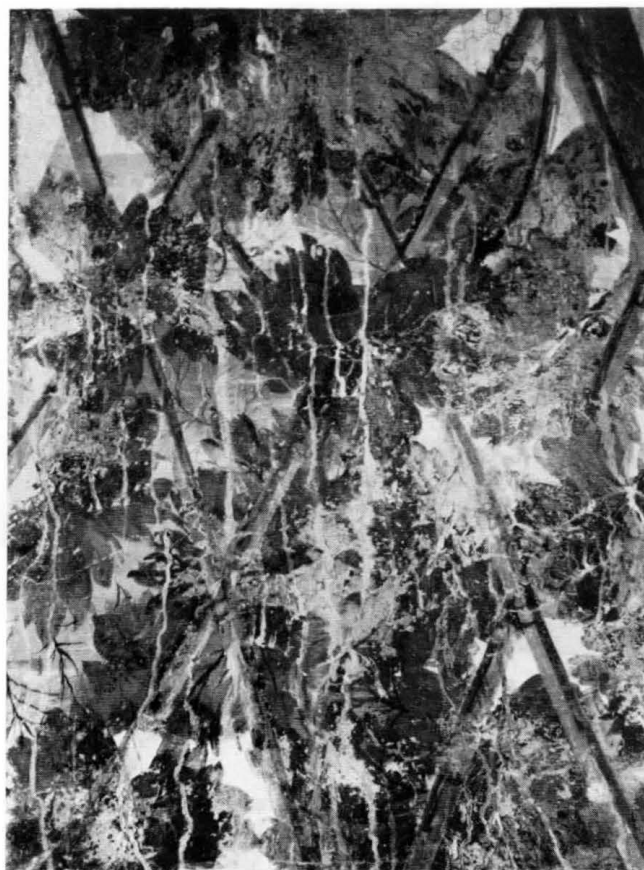
14 - ROMA, VILLA GIULIA, VOLTA DELL'EMICICLO (PARTICOLARE)
Concrezioni di carbonato dovute a condensa di umidità sopra la superficie.

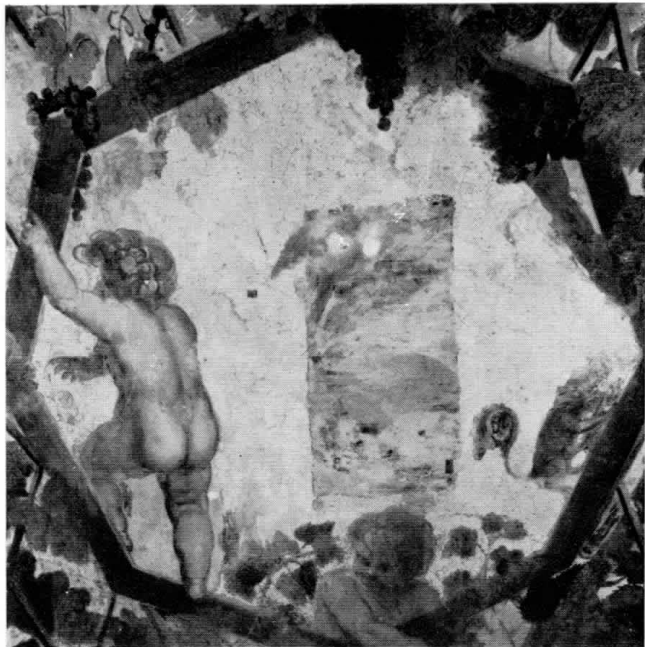
15 - ROMA, VILLA GIULIA, VOLTA DELL'EMICICLO (PARTICOLARE)
Rimozione delle scialbature e rifacimento a bianco di piombo.

La pulitura delle superfici cromatiche così ricomposte è stata effettuata con interventi diversi a seconda delle caratteristiche delle sovrapposizioni da eliminare: gli accumuli di inquinazione atmosferica e le leggere carbonatazioni sono stati asportati con una soluzione di bicarbonato di ammonio in sospensione su compresse di carta giapponese; le ridipinture a calce sono state rimosse con compresse di AB57. Le parti scialbate a calce che nascondevano una seconda ridipintura a bianco di piombo alterato sono state eliminate mediante una pulitura meccanica: lo strappo per la più spessa scialbatura; il bisturi per la rimozione del bianco di piombo.

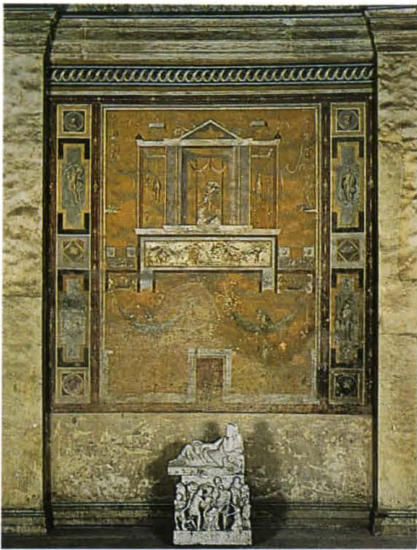
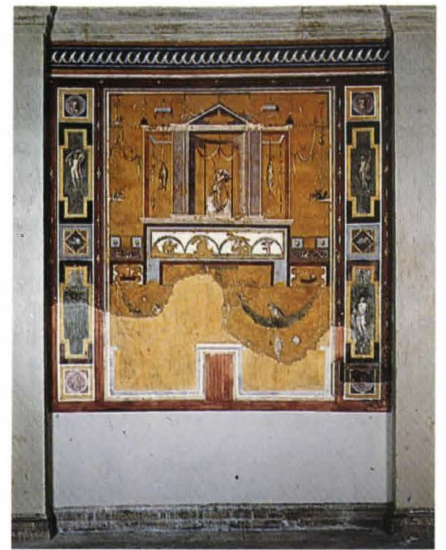
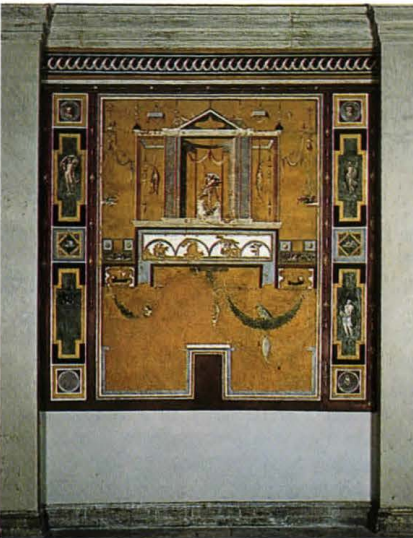
ROMA, VILLA GIULIA, PARETE DELL'EMICICLO – PANNELLO DEL DIO NETTUNO
 Le immagini documentano quattro fasi dell'intervento di restauro: 1 – prima del restauro con il vecchio ripristino alterato ad imitazione dell'originale; 2 – dopo la pulitura e lo smantellamento del rifacimento; 3 – la nuova stuccatura a livello e la prima campitura di colori base; 4 – il ripristino estetico di tutto il pannello, a tratteggio nella lacuna della parte inferiore.

- Smantellamento dei rifacimenti degli intonaci (zona inferiore dei riquadri) e ricostituzione delle parti mancanti nelle loro linee essenziali;

- Stuccatura delle lacune a livello e loro ricostruzione con una tecnica simile a quella originale: strato di arriccio e intonachino sul quale è stata eseguita la battitura dei fili e la trasposizione del cartone per le cornici geometriche;

- Reintegrazione a tratteggio eseguita con acquarelli Windsor and Newton (TAV. II, 1-4).

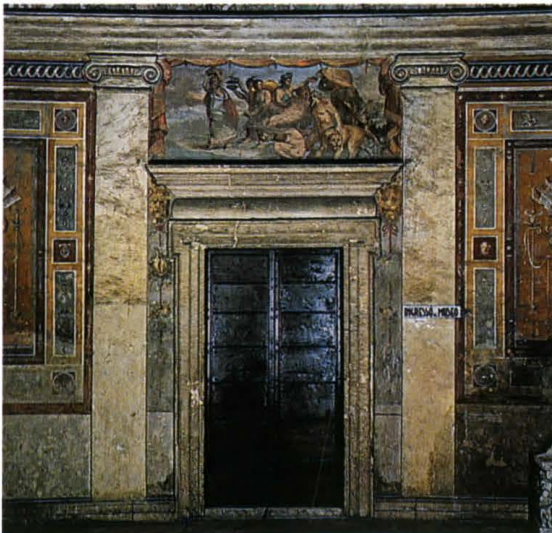
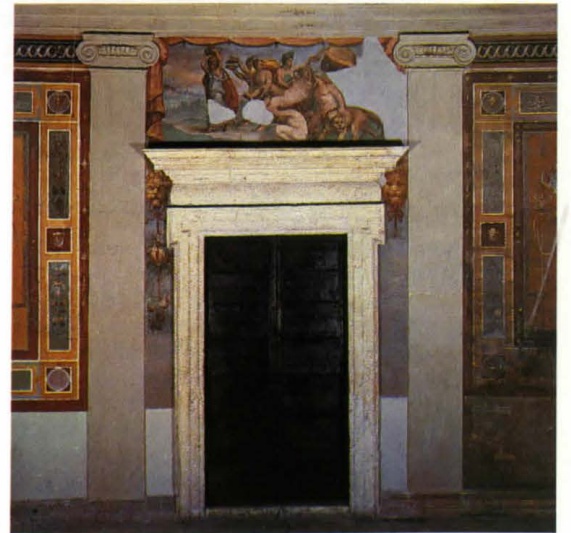
ROMA, VILLA GIULIA – SOVRAPPORTE RAFFIGURANTE BACCO E SATIRI: 5-6 – stato dell'affresco prima e dopo il restauro con lacuna trattata a sottolivello.

Per quanto concerne l'intervento effettuato sulle scene dei due sovrapposti si sono smantellati i vecchi restauri in corrispondenza delle zone figurate mediante il ripristino dei sottolivello, imitando le malte originali. (TAV. II, 5 e 6).
