#### CONSIDERAZIONI SUGLI AFFRESCHI DELLA CAPPELLA DEL BAGNO IN SANTA CECILIA IN TRASTEVERE

### ROMA, BASILICA DI SANTA CECILIA IN TRASTEVERE, CAPPELLA DEL BAGNO

#### STATO DI CONSERVAZIONE

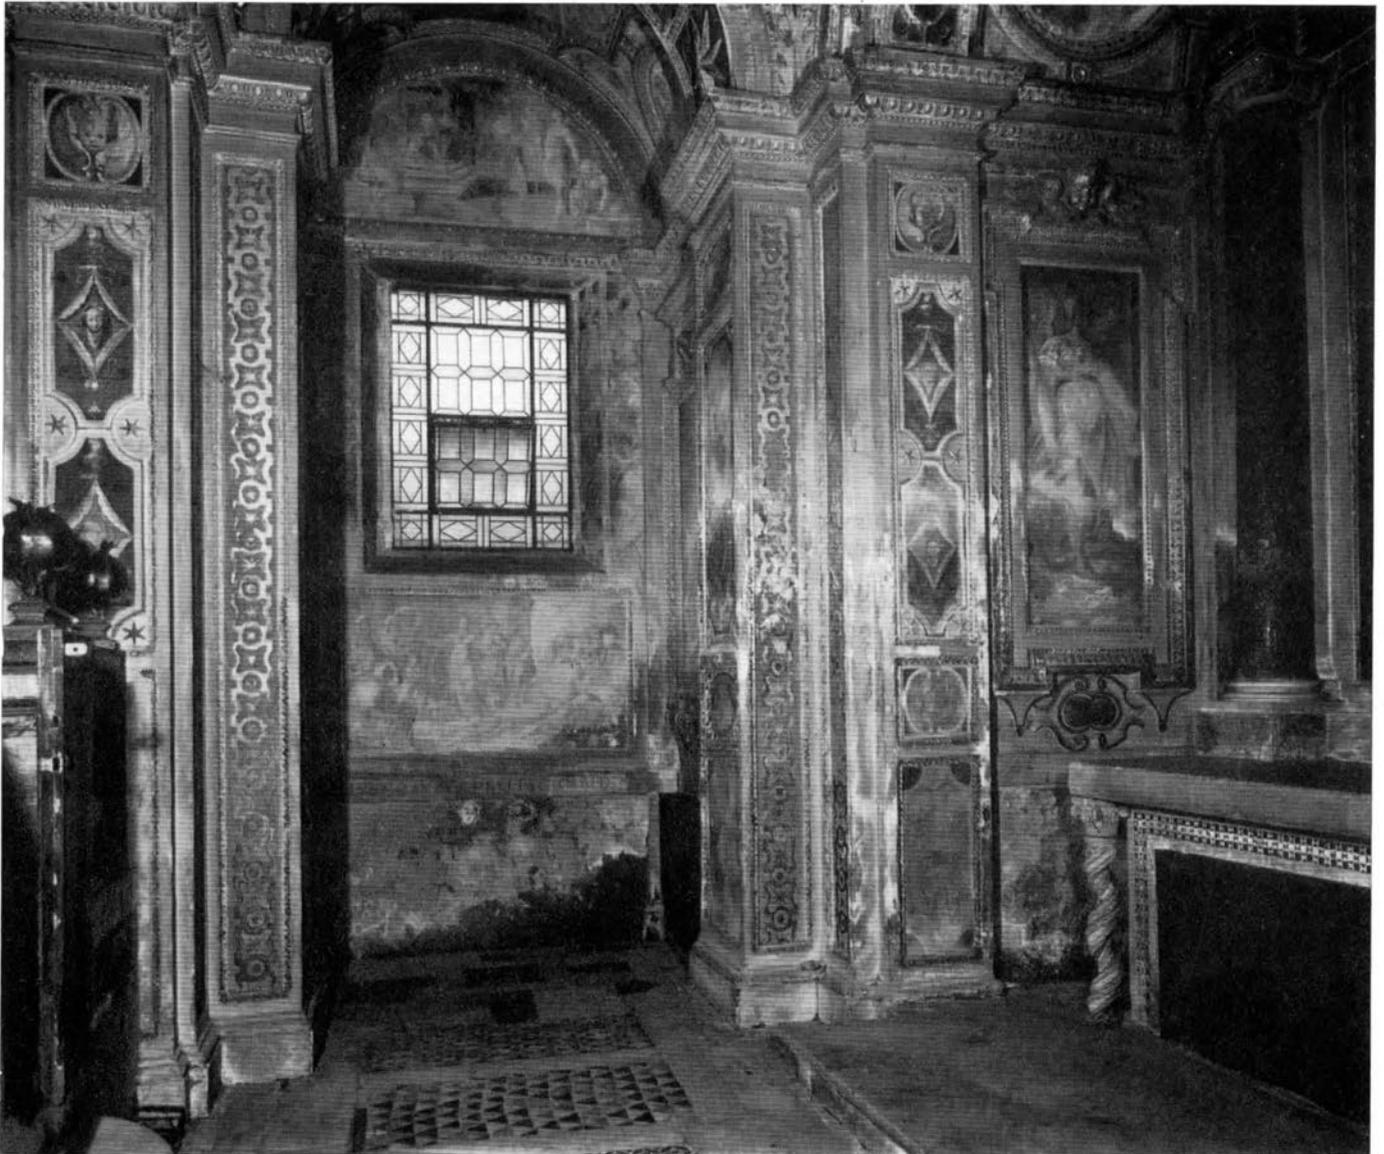
I - ROMA, BASILICA DI SANTA CECILIA IN TRASTEVERE, CAPPELLA DEL BAGNO  
VEDUTA D'INSIEME DEL LATO SINISTRO PRIMA DELL'INTERVENTO DI RESTAURO  
(foto G.F.N.)

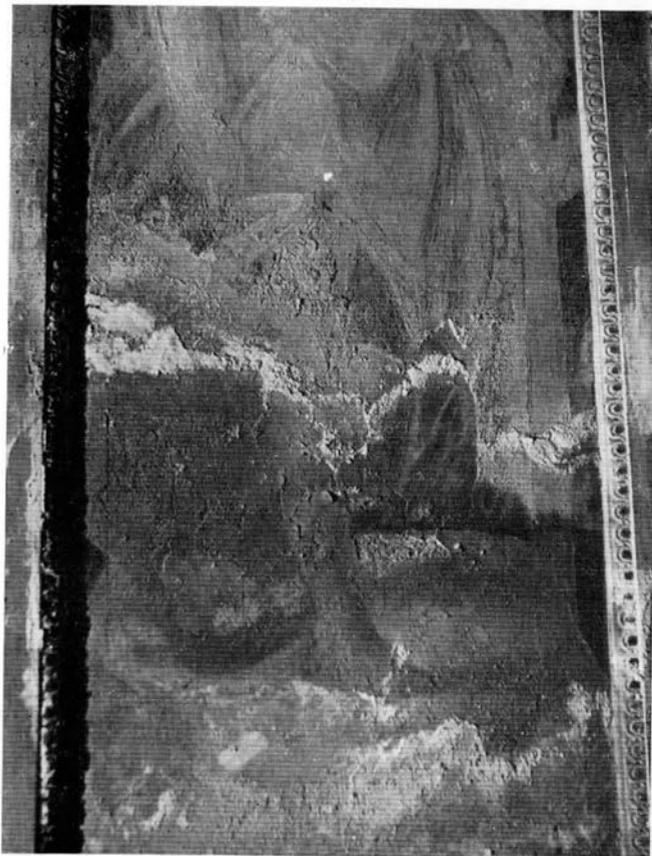
Nel presbiterio — confinante con l'ambiente esterno — e in particolare nel suo lato sinistro, dal piedritto dell'arco fino alla volta ed al pennacchio compresi, la situazione si presenta particolarmente compromessa per l'abbondante fuoriuscita di sali che ha prodotto decoesione, distacchi e talvolta cadute dell'intonaco, della pellicola pittorica e della decorazione in stucco, rendendo in alcuni casi assai difficile la lettura dell'immagine (figg. 2 e 3). Tale stato di degrado è chiaramente da mettere in relazione ad infiltrazioni di acqua piovana verificatesi precedentemente al recente intervento della Soprintendenza per i Beni Architettonici e Ambientali; le spesse efflorescenze bianche che deturpano buona parte delle due pareti laterali sembrerebbero invece effetto di umidità di risalita capillare. Aree

I - ROMA, BASILICA DI SANTA CECILIA IN TRASTEVERE  
CAPPELLA DEL BAGNO, PRESBITERIO, PARETE SINISTRA  
ANTONIO CIRCIGNANI DETTO IL POMARANCIO (?): PARTICOLARE  
A LUCE RADENTE PRIMA DELL'INTERVENTO DI RESTAURO  
(foto I.C.R.)

di decoesione ed imperfetta adesione della pellicola pittorica si notano anche nel lato destro; numerose stuccature e ritocchi, in particolare in corrispondenza della volta (tondo destro e riquadro centrale) e della parete sinistra. La parete di fondo è interessata da una pesante ridipintura.
