FRANCESCO PAOLO FIORE

MATERIALI E COLORITURE DAI DOCUMENTI DI CANTIERE DI PALAZZO BARBERINI IN ROMA: UN CONTRIBUTO AL RESTAURO

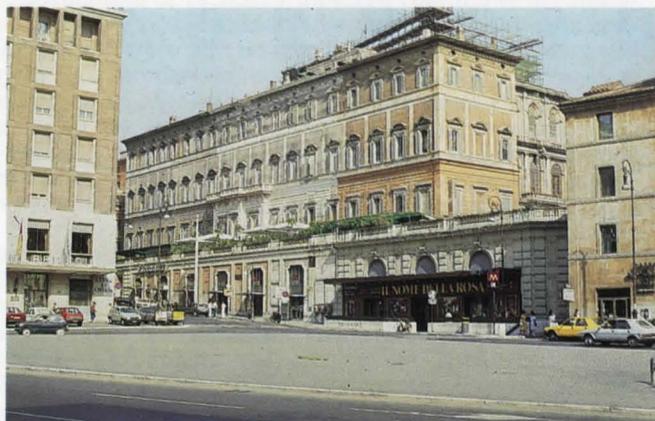
- a) ROMA, PALAZZO BARBERINI (GIÀ VILLA SFORZA) – ALA PROSPICIENTE LA PIAZZA OMONIMA
Si notino le prove di colore e i ponteggi per il rifacimento delle coperture.

Il Palazzo Barberini prese forma, come è noto, a partire dalla preesistente Villa Sforza (TAV. VIII, *a*), posta a costituire il corpo longitudinale a valle, cui furono aggiunti il corpo centrale e un ulteriore corpo longitudinale a monte.¹⁾ Venne in tal modo a configurarsi, definendolo in estrema sintesi, l'impianto ad ali del palazzo, le cui principali fasi costruttive si protrassero dal 1629 al 1638, senza considerare le successive aggiunte e variazioni. Un decennio che presenta interrogativi legati alle diverse soluzioni proposte e intervenute in corso d'opera e alla loro attribuzione, per restare all'intervento del Maderno nei suoi ultimi mesi di vita,²⁾ del Borromini, già aiuto dello zio Maderno, e di Gian Lorenzo Bernini.

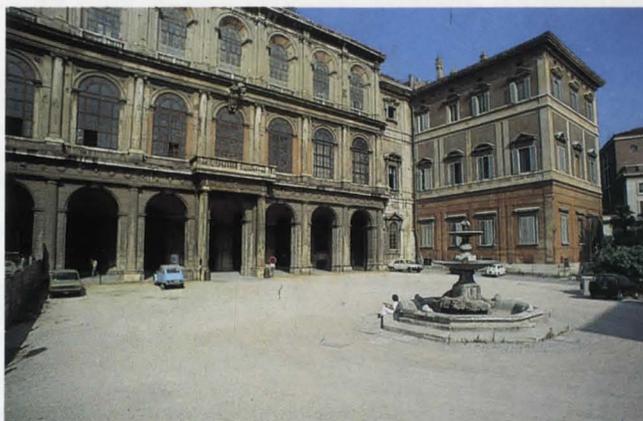
b

- b) ROMA, IL LOGGIATO DI PALAZZO BARBERINI CON IL PIANO BASAMENTALE IN TRAVERTINO IN APERTA DISSONANZA CON QUELLO IN TINTA ARANCIATA DELLE ALI
- c) ROMA, PALAZZO BARBERINI – PARTICOLARE DELL'ALA CON LE PROVE DI COLORE
Mentre l'attuale basamento aranciato ingloba il disegno delle lesene differenziandole dalle superiori e misinterpreta il bugnato in stucco che richiama un bugnato in travertino, la prova a sinistra non prosegue il dialogo originario tra lesene e cornici già in stucco di marmo, e i fondi, già tinteggiati a colla brodata color travertino.

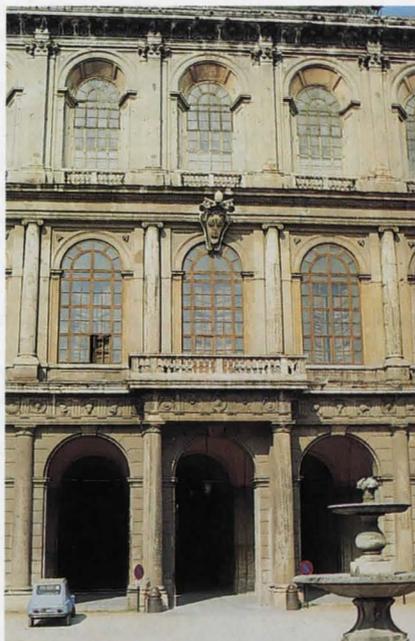
d

- d) ROMA, PALAZZO BARBERINI – PARTICOLARE DELLE TRE CAMPATE CENTRALI DEL LOGGIATO
Il primo piano in intonaco, stucco e travertino, e il secondo in intonaco e stucco, erano originariamente e logicamente intonati al colore e alla grana del travertino del piano terreno.

Per constatare il preciso significato che l'estetica della mimesi dei materiali assume nel palazzo, possiamo iniziare da una delle sue parti più note, il loggiato (TAV. VIII, *d*). Salta agli occhi che la soluzione più singolare consiste negli archi strombati dell'ultimo ordine, realizzati secondo un disegno di progetto già attribuito al Maderno. Ma difficilmente si potrebbero sviluppare le motivazioni di tale scelta se non si constatasse che la soluzione che riduce l'ampiezza degli archi, vetrati sin dall'origine, maschera la parete della grande sala, la quale è addossata alla loggia (TAV. VIII, *e*). Archi ciechi, dunque, dietro le cui vetrate si aprono solo le piccole finestre quadrangolari che danno luce dall'alto al grande salone a doppia altezza con la volta affrescata da Pietro da Cortona.

Ci troviamo così di fronte a problemi architettonici strettamente connessi alle scelte di finitura, solo apparentemente esterne o di minore valore strutturante. Infatti, già nel loggiato si può osservare che al travertino del primo ordine si sostituisce l'intonaco e lo stucco del secondo e soprattutto del terzo ordine, e che, non solo ci troviamo di fronte ad un loggiato parzialmente cieco, ma anche tutt'altro che omogeneo quanto a materiali, sebbene unitario in apparenza. E si può anche aggiungere che persino il piano terreno, che sembra essere tutto e completamente in travertino, non lo è affatto, perché i pilastri hanno una anima di mattoni semplicemente rivestita da lastre di travertino. Da questo punto di vista, la straordinaria capacità di trarre soluzioni architettoniche da necessità distributive e costruttive, e di interpolare tecniche diverse, segnala la grande sapienza costruttiva da un lato e la volontà barocca di dominare le tecniche dall'altro, e nello stesso tempo segnala la qualità dei problemi con i quali si deve misurare un'operazione di conservazione di simile architettura. Per Maderno, Borromini, e Bernini si trattò di fondere le diverse tecniche per arrivare ad un risultato credibile o che fosse comunque capace di proporre al meglio l'immagine finale perseguita, non falsa o fuorviante, ma sintesi delle possibilità e dei mezzi tecnici disponibili.

Il problema che il restauro deve affrontare diviene poi evidentissimo quando si arrivi al secondo ordine del loggiato e si osservi l'interpolazione delle tecniche ivi presente: le parti in travertino e quelle in stucco convivono pre-

sentando i gravi problemi di conservazione dell'insieme dei diversi materiali, ma anche problemi di colore, essendo dilavato l'intonaco e ormai privo di tinteggiatura, deteriorato lo stucco, annerito o biancheggiante il travertino. Oltre la conservazione, è il restauro che non può ignorare che l'insieme appariva omogeneo e in uno con le parti e con il tutto della loggia. Nel terzo ed ultimo ordine, pure il più lontano dall'osservatore, i capitelli appaiono scolpiti in travertino, le lesene presentano scoperta l'arricciatura dello stucco ormai dilavato, le superfici degli archi strombati mostrano lo stucco con lacune e rotture. Ma ciò che più importa, né il Maderno né altri avrebbero potuto immaginare sin dall'inizio di realizzare gli strombi in travertino, data la quasi impossibilità e l'inopportunità certa di scolpire simili superfici ellissoidiche nella pietra. Sarà il loro stucco di rivestimento ad essere più semplicemente "di travertino", con polvere cioè di travertino come appare dai documenti che citeremo tra breve, e ad incaricarsi della necessaria omogenizzazione della immagine finale della loggia.

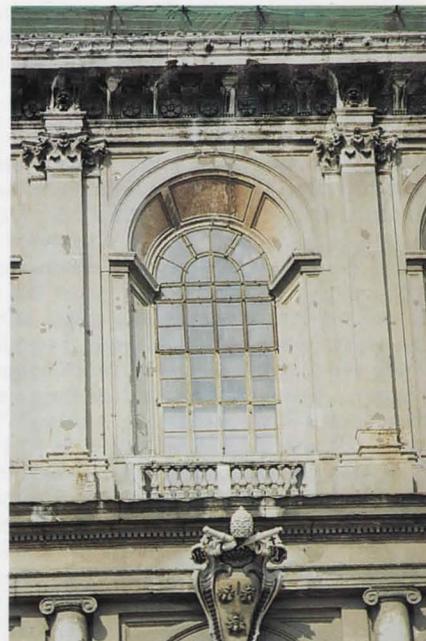
- e) ROMA, PALAZZO BARBERINI – PARTICOLARE DELLA FINESTRA CENTRALE DEL SECONDO PIANO DELLA LOGGIA
Si notino gli sguinci e ordinanze in stucco già di travertino, ad eccezione di basi, capitelli e trabeazione; la vetrata celava già in origine la più piccola finestra aperta sul salone.

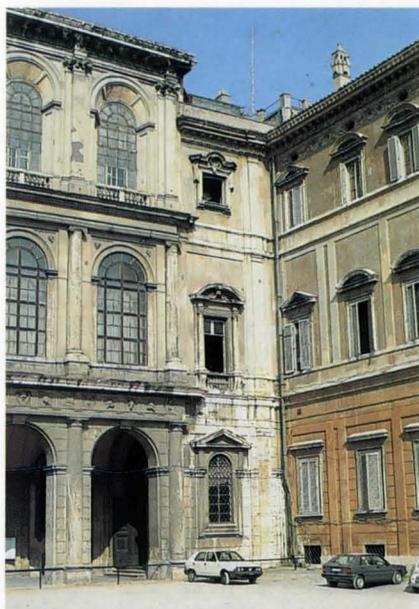
- a) ROMA, PALAZZO BARBERINI – IL PIANO ARRETRATO DI RACCORDO TRA LOGGIA ED ALA AGGETTANTE
L'originaria colorazione in tinta "roscea" dei due piani al di sopra del basamento in travertino ne specificava la funzione architettonica esaltando l'aggetto di loggia e corpo ad ala.

Dalle nostre misure si ricava inoltre che le partiture ai fianchi della loggia e precedenti l'aggetto delle ali furono finite con stucco di terra “ roscea ”, e che altrettanto avvenne per quelle ai lati della simmetrica facciata a cortina della sala ovata, finita con colla brodata di “ polvere di travertino e terra roscea ” (Tav. IX, a-b).

Il corpo centrale del salone e della sala ovata era perciò destinato a risaltare in contrasto con il fondo rosso chiaro o rosato, di colore comunque più scuro, mentre a loro volta le ali, color travertino, ne venivano distaccate e maggiormente esaltate nel loro aggetto. Inoltre colore e grana permettevano di articolare le lunghe facciate rettilinee e le testate distinguendo, sia pur lievemente, le lesene e l'aggetto del cornicione dal fondo del muro. L'insieme si presentava quindi nell'apparenza di un palazzo interamente in pietra, con l'inserito del loggiato anch'esso in pietra e della facciata in cortina sull'altro lato in forte evidenza rispetto al piano di fondo, esiguo ma più scuro, a distaccare ali e corpo centrale.

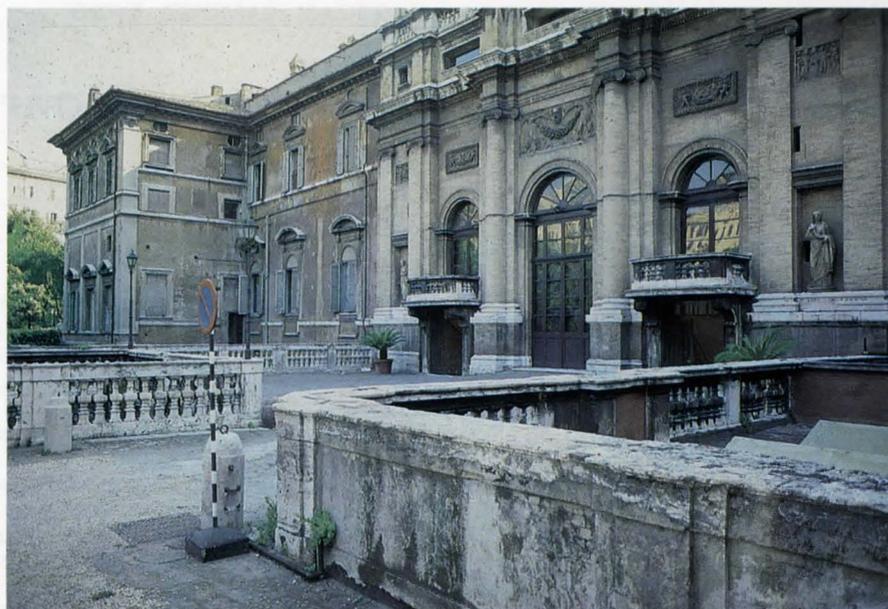
b

- b) ROMA, PALAZZO BARBERINI – PARTICOLARE DELLA FACCIATA VERSO IL GIARDINO
La superficie tra le ali e il paramento a cortina arrotata del corpo centrale, anch'essa coperta di una tinta "di polvere di travertino e terra roscea".

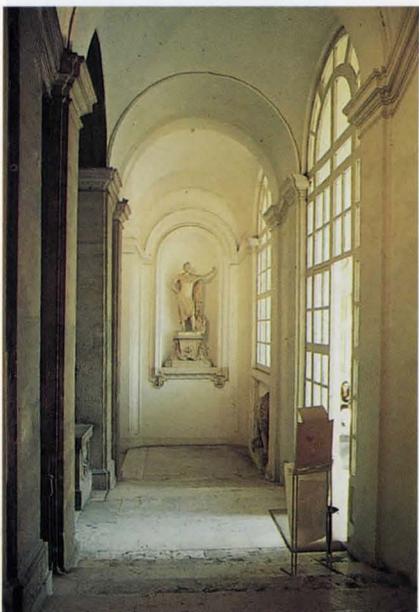
c

- c) ROMA, PALAZZO BARBERINI – SCALONE AL PRIMO PIANO
È evidente il contrasto presente anche tra i pilastri centrali in travertino e le lesene sulle pareti che inficia l'unità architettonica e decorativa originaria.

Similmente, i pilastri della scala furono finiti, come si deduce dalle misure, con “ stucco di travertino e graffiti ” (Tav. IX, c): una significativa, anche se approssimativa, indicazione di colore e di grana, poiché vengono graffiti e similmente stuccati anche archi e sguinci della scala, mentre a “ colla di stucco di travertino liscia ” vengono trattate le concavità delle nicchie (Tav. IX, d). Un ulteriore raffinato accostamento emerge infine tra le colle di travertino “ segnate ” applicate sui pilastri e la colla di stucco di marmo tra i due pilastri ai piedi della scala.

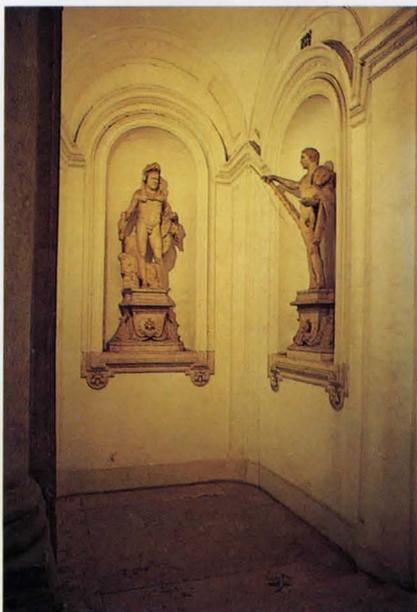
d

- d) ROMA, PALAZZO BARBERINI – NICCHIE NELLO SCALONE
Coloriture e finiture di mostre e fondi non tengono conto né dei documenti di cantiere né del basamento in travertino con cui contrastano senza motivo.

Intervento non meno importante avviene nello stesso periodo, seguendo le misure citate, nello scalone principale, che venne modificato negli sfondati, vale a dire in tutte quelle che sono le parti deformate, mentre le nicchie, con gli sfondati, vennero accompagnate nelle finiture similmente a quanto accadde in facciata, e in anni molto vicini a quelli in cui venne costruita la scala a lumaca o ovata, di cui si è detto. Fu probabilmente il Bernini a intervenire per rendere omogeneo l'interno e l'esterno, cioè la facciata della loggia con strombi materializzata forse già dal Maderno, e la parte interna, costituita dai due scaloni di accesso al salone retrostante? La questione si inserisce nel lungo dibattito sul palazzo che, dopo il citato contributo del Blunt nel 1958, ha avuto pochi altri contributi innovativi, ma soprattutto suggerisce al restauratore quali siano i problemi di simile e complessa costruzione: vuole cioè invitare a non commettere errori, innanzitutto demolizioni non giustificate, di intonaci, stucchi e strati di finitura ma anche a considerare che ignorare l'immagine storica del palazzo, quale si può ricostruire dalle misure di cantiere in una ricercata coerenza di interno-esterno per tutto quanto riguarda soluzioni mimetiche in stucco e trattamenti cromatici e di grana delle superfici, significa tradire la sostanziale unità della costruzione e della regia berniniana.

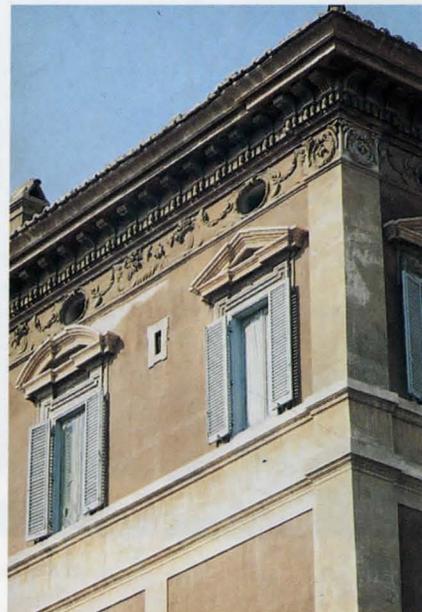
- e) ROMA, PALAZZO BARBERINI – CANTONALE DI UNO DEI CORPI AD ALA
Lo stucco di marmo delle lesene e della cornice probabilmente sopravvive al di sotto della successiva tinteggiatura.
