GERT THOMAS MADER

L'INDAGINE CONOSCITIVA

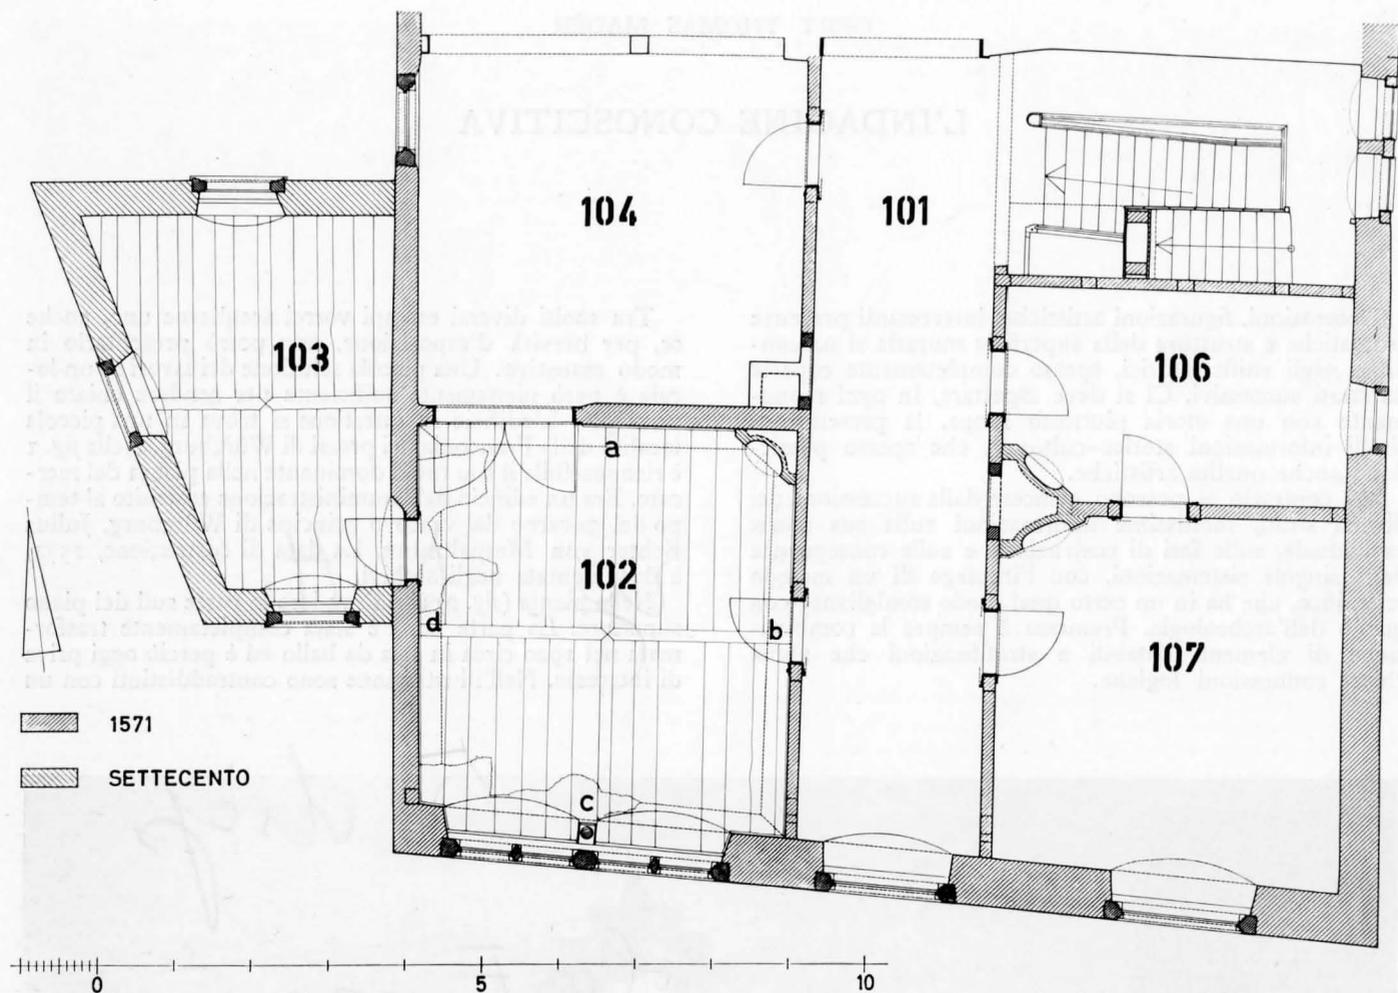
2 - PIANTA DEL PRIMO PIANO DELLA AMTSHAUS A WIPFELD, LKR. SCHWEINFURT (BDR)

Nella pianta (*fig. 2*) si può vedere la parte sud del piano superiore. La parte nord è stata completamente trasformata nel 1920 circa in sala da ballo ed è perciò oggi priva di interesse. Nell'illustrazione sono contraddistinti con un

differenti tratteggi i muri che appartengono alla fase di costruzione del Cinquecento e quelli costruiti in epoca successiva. Porte e finestre sono facilmente databili. Esse appartengono alla prima metà del Settecento, così come la parte annessa sulla sinistra, che mostra esternamente forme stilistiche della stessa epoca. Altre parti dell'edificio, come per esempio le nicchie per le stufe, non sono ancora databili. Noi non conosciamo quindi ancora le fasi di sistemazione e i relativi contesti storici.

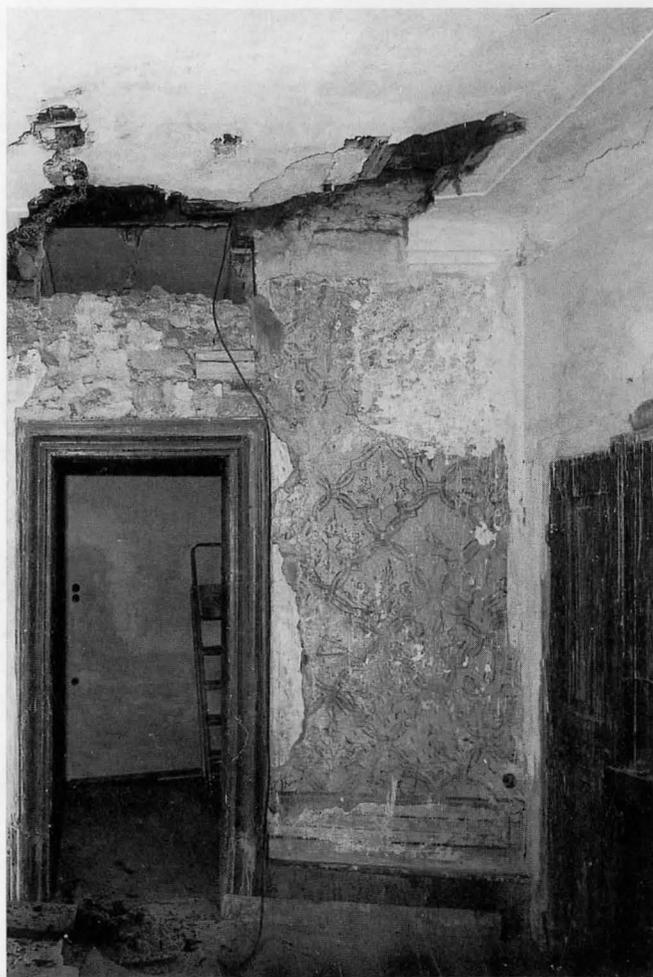
3 - WIPFELD, LKR. SCHWEINFURT (BDR)
AMTSHAUS, PARETE 102 D (CFR. FIG. 2)

Qualche tempo fa un contadino ha comprato questa casa. Volendo ricavare al primo piano un appartamento per se stesso, senza il consiglio della Soprintendenza ha già iniziato i lavori ed eseguito una riparazione del tetto. I lavori non sono stati effettuati con il dovuto rigore restaurativo: per imperizia il soffitto e la parete sono stati danneggiati (fig. 3). Il contadino ha scoperto sulla parete una decorazione e per curiosità l'ha subito riportata alla luce da solo. Questa decorazione lo ha talmente entusiasmato, che ne ha subito informato la Soprintendenza. La parete si trovava nelle condizioni visibili nella illustrazione di fig. 3.

In base all'interruzione dell'intonaco decorato accanto alla porta si può affermare che la decorazione esisteva già quando la porta è stata spostata nella prima metà del Settecento. La decorazione è dunque più antica.

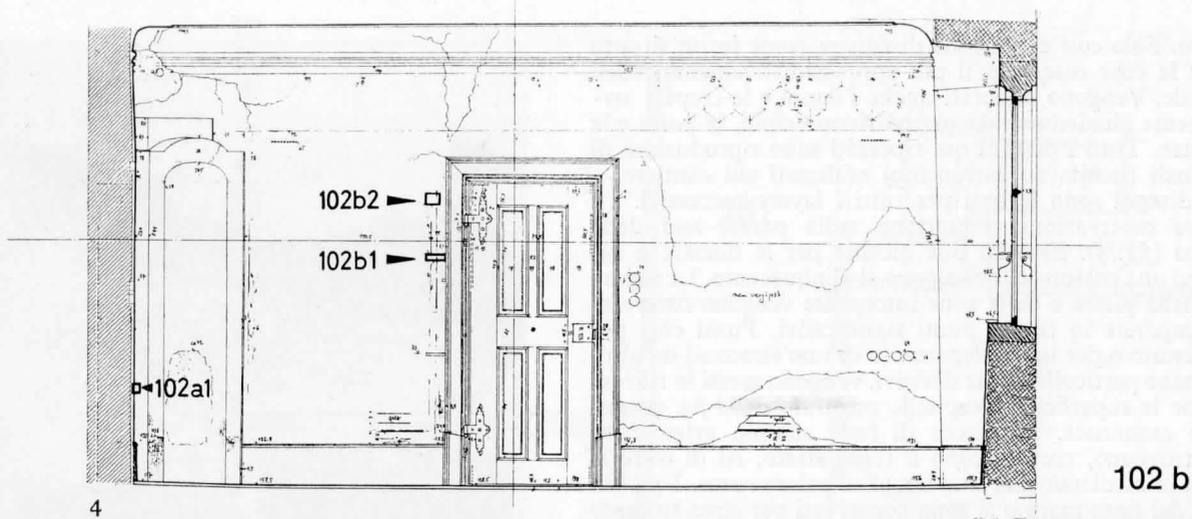
SEZIONI DELL'AMBIENTE 102 AL PRIMO PIANO DELLA AMTSHAUS A WIPFELD, LKR. SCHWEINFURT (CFR. FIG. 2)
4 - PARETE 102 B; 5 - PARETE 102 C; 6 - PARETE 102 D

La spiegazione migliore per l'ulteriore successione dei tempi e degli strati la dà la parete est (fig. 4). Qui a sinistra della porta, il contadino non ha ancora distrutto con i suoi lavori la situazione del reperto. A destra della porta, invece, per l'installazione del nuovo impianto elettrico sono state distrutte ampie superfici.

Nella giuntura tra parete e nicchia (fig. 4, punto 102a1) gli strati vengono ordinati trasversalmente alla giuntura stessa. Vorrei solo far notare che è questa la maniera giusta di procedere, in quanto non si possono mai scoprire gli strati lungo una giuntura o un margine, poiché questo rappresenterebbe la sicura distruzione di tutte le informazioni. È un principio basilare dell'archeologia. Gli strati da 1 a 5 corrono dietro la nicchia della stufa. Soltanto lo strato 6 segue l'angolo della nicchia, presentandosi in questo punto come primo strato. Ne consegue che la nicchia è stata costruita contemporaneamente alle porte.

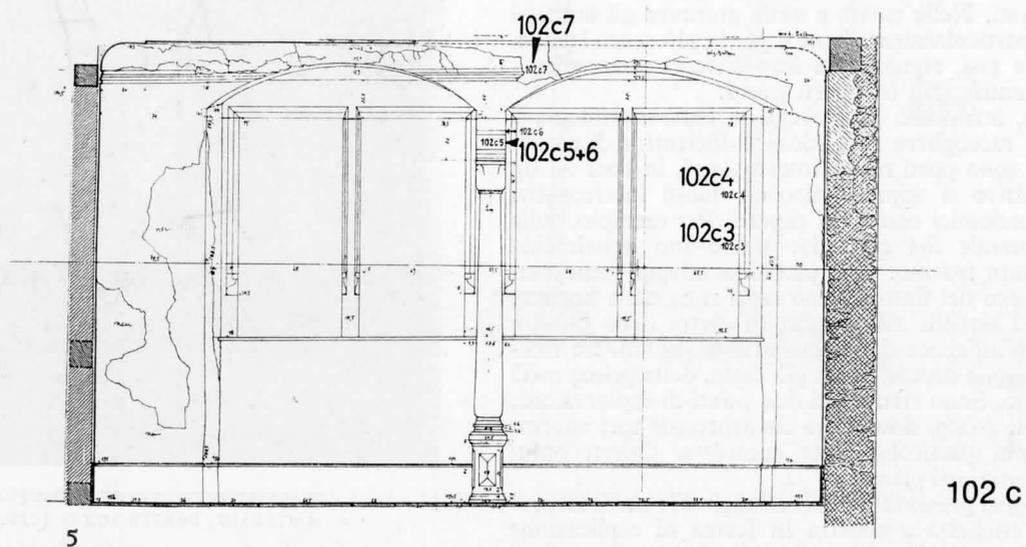
I disegni sono le basi per tutti i lavori successivi. Le nostre osservazioni cominciano sulla parete sud della stanza (fig. 5). Essa ha due nicchie per le finestre e nel mezzo una colonna che risalgono al Cinquecento. Le superfici delle pietre e delle zone intonacate vengono osservate e comparate in tutti i punti significativi. Punti che, per uno strato o per un collegamento di uno strato ad un altro risultano particolarmente decisivi, vengono messi in rilievo. Anche le superfici del capitello mostrato nella fig. 7 vengono esaminate. Le tracce di finto marmo grigio-nero che troviamo, costituiscono il terzo strato. Al di sotto si trova immediatamente uno strato di colore rosso. I piccoli resti del finto marmo si sono conservati per circa trecento anni, addirittura in punti esposti che ad ogni rinnovamento venivano lavati. Nelle cavità e nelle giunture gli strati si conservano particolarmente bene e per lo più senza lacune. D'altra parte essi, riguardo al loro sistema ornamentale, non sono identificabili in questi punti.

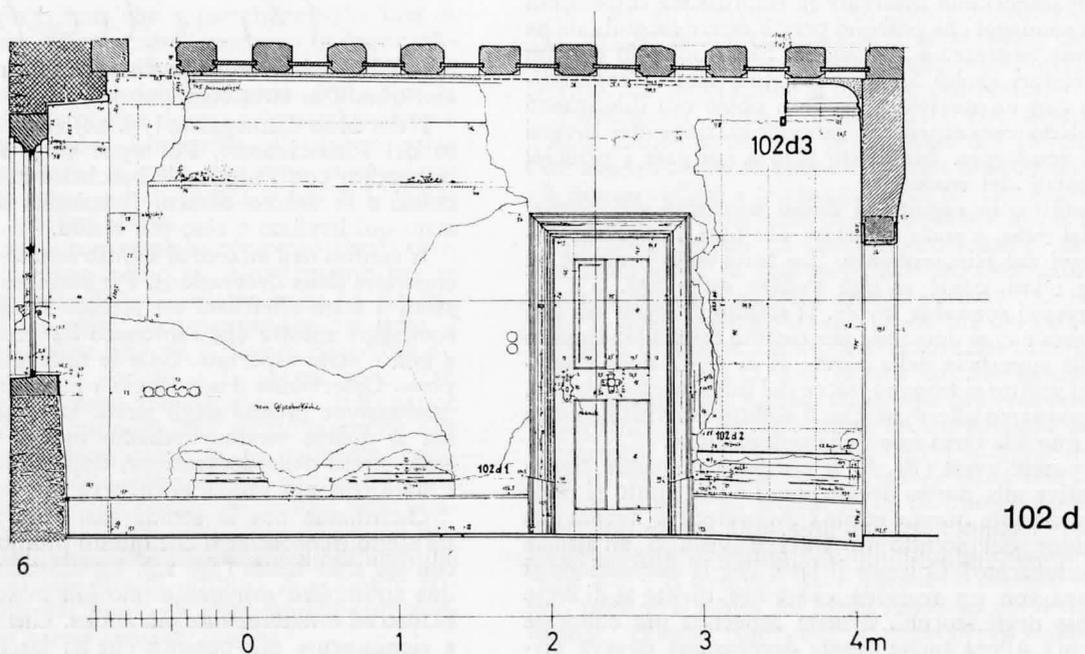
Nel soffitto, in seguito ai danni provocati dal risanamento del tetto, è stato riportato alla luce l'originale solaio a travi del Rinascimento. Le travi sono profilate su entrambi i lati, come si può vedere nelle figg. 6 e 13. Tra le travi ci sono due tavole. Il soffitto di legno era una volta a vista e ci si domanda per quanto tempo sia rimasto tale. Sulla superficie della parete al di sopra della scanalatura del soffitto si trovano tracce del finto marmo (102c7). Per cui possiamo affermare che il soffitto era visibile come minimo fino alla terza fase della sistemazione.

Sulla parete ovest (fig. 6) si pongono domande essenziali relative alla nostra decorazione: a che punto si pone cronologicamente questo strato? Apparteneva ancora alla sistemazione del soffitto di travi a vista o all'attuale soffitto intonacato? Colpisce il fatto che la decorazione si interrompa con un margine che corre dritto al di sotto del profilo degli stucchi. È stata asportata per collocare gli stucchi? Allora anche questa decorazione doveva pri-

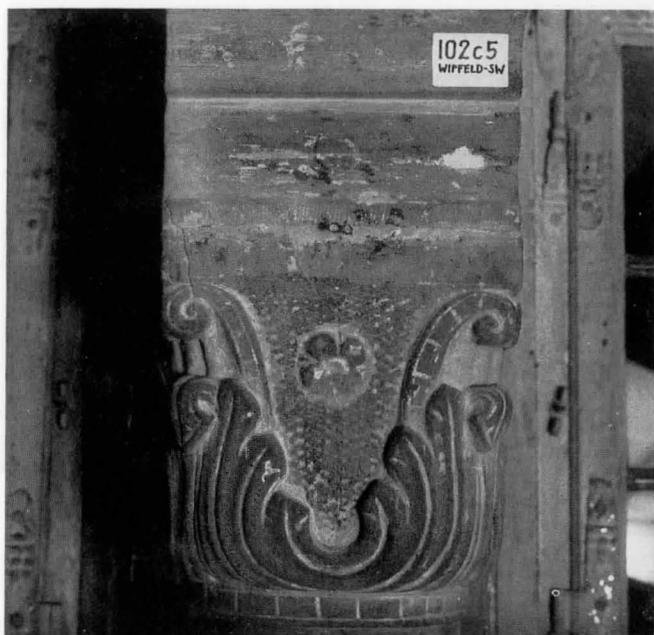
7 - WIPFELD, LKR. SCHWEINFURT (BDR) - AMTSHAUS
PARTICOLARE DELLA LOGGIA DELL'AMBIENTE 102
CON IL CAPITELLO (CFR. FIG. 5)

Dopo che, attraverso l'osservazione della morfologia si sono potute raccogliere cognizioni sufficienti, e di conseguenza ci si sono posti nuovi interrogativi, in base ad un preciso obiettivo si approfondiscono questi interrogativi attraverso economici esami dei reperti. Per esempio, sulla superficie laterale del capitello, si trovano ugualmente tracce del finto marmo. Con piccoli sondaggi viene esaminato l'attacco del finto marmo nella zona della finestra.

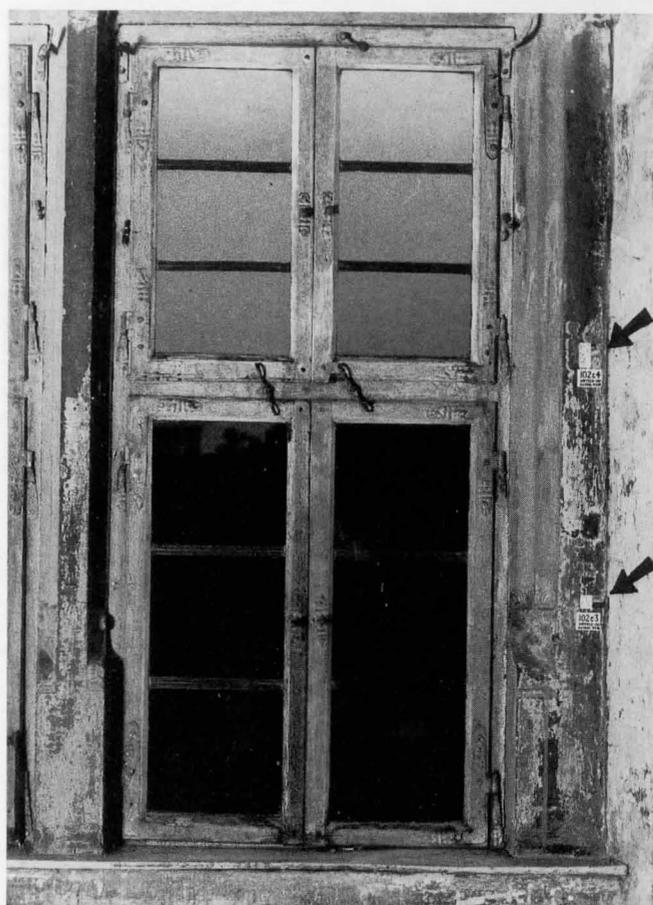
8 - WIPFELD, LKR. SCHWEINFURT (BDR) - AMTSHAUS
PARTICOLARE DELLA LOGGIA CON UNA FINESTRA

L'esame si estende alle cornici di pietra delle finestre che risalgono all'epoca della costruzione (fig. 8). Le finestre in legno sono invece, come già detto, della prima metà del Settecento. Sono stati scelti due punti di esplorazione, n. 102c4 e n. 102c3, dove c'era da aspettarsi una successione di strati particolarmente completa. Questi punti vengono riportati nei piani.

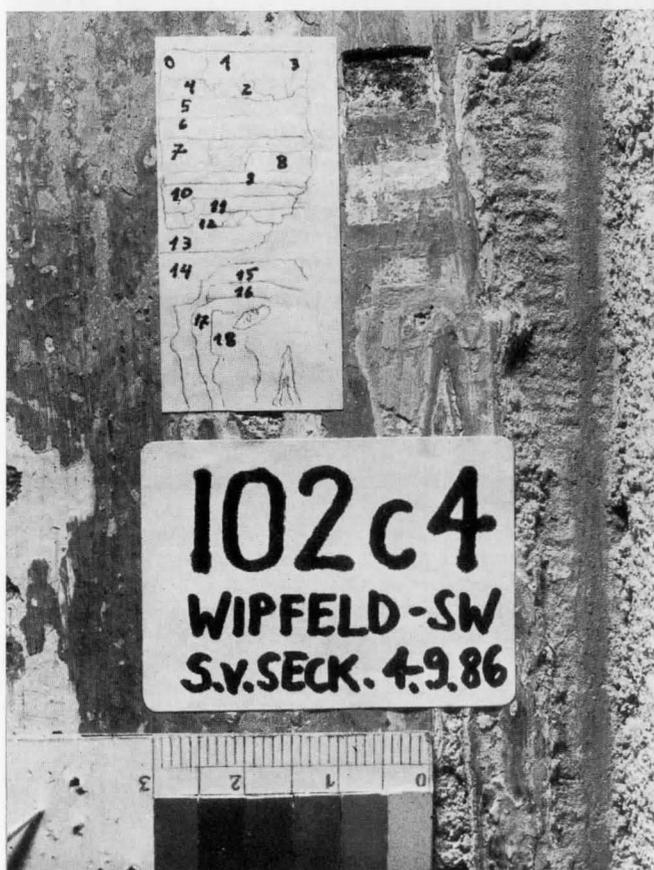
9 - WIPFELD, LKR. SCHWEINFURT (BDR) - AMTSHAUS
PARTICOLARE DELLA FINESTRA NELLA LOGGIA
CON UN SONDAGGIO SULLA CORNICE

Così (fig. 9) si presentano un sondaggio e la sua interpretazione sull'etichetta a sinistra in forma di esplicazione grafica. È importante osservare le ridottissime dimensioni di questi sondaggi che possono perciò essere eseguiti anche con grande esattezza e precisione. Si lavora solo con un piccolo bisturi molto affilato, con una lente d'ingrandimento o con un microscopio. Non posso ora dilungarmi sui problemi concernenti la sincronizzazione dei diversi punti di sondaggio. Mi limito solo a spiegare i principi fondamentali del metodo.

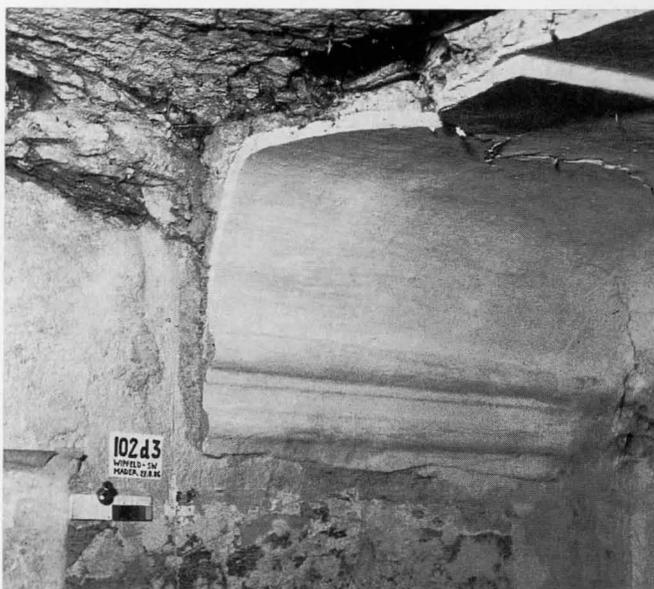
10 - WIPFELD, LKR. SCHWEINFURT (BDR) - AMTSHAUS
PARTICOLARE DELLA ZONA DANNEGGIATA
NELLA VOLTA BAROCCA NELL'AMBIENTE 102

Nella zona danneggiata (fig. 10) si trova in alto il soffitto del Rinascimento. Poi segue verso il basso il soffitto intonacato con l'argilla, le bacchette inchiodate, la malta bruna e lo stucco bianco. Il margine della spezzatura è stato qui livellato e reso più nitido.

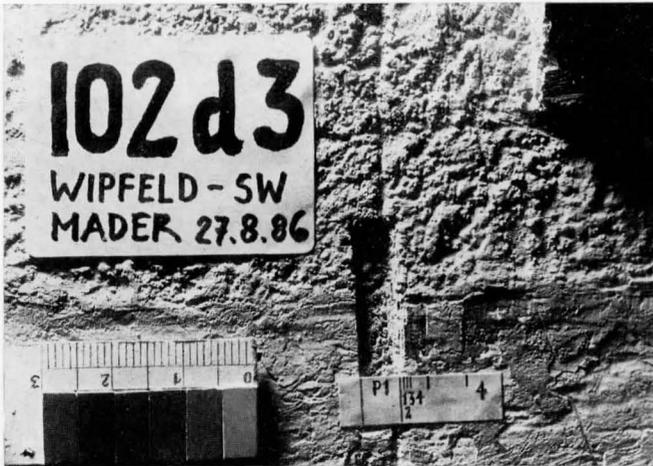
II - WIPFELD, LKR. SCHWEINFURT (BDR) - AMTSHAUS
PARTICOLARE DELLA CORNICE SCANALATA
NELLA VOLTA BAROCCA DELLA PARETE 102 D (CFR. FIG. 10)

A verifica dell'attacco al soffitto è stato osservato il bordo superiore della decorazione. Per stabilire la sequenza degli strati è stato effettuato un piccolo sondaggio (fig. 11). Il sondaggio mostra che l'intonaco P₁ prosegue verso l'alto e non è stato asportato. Solo le tinteggiature si interrompono. Osserviamo il sondaggio a luce radente. Vediamo la graduazione precisa degli strati. La decorazione costituisce il quarto strato. Vediamo inoltre che la superficie dello strato della decorazione, dopo il punto fino al quale è stata resa più nitida, si incurva chiaramente in avanti.

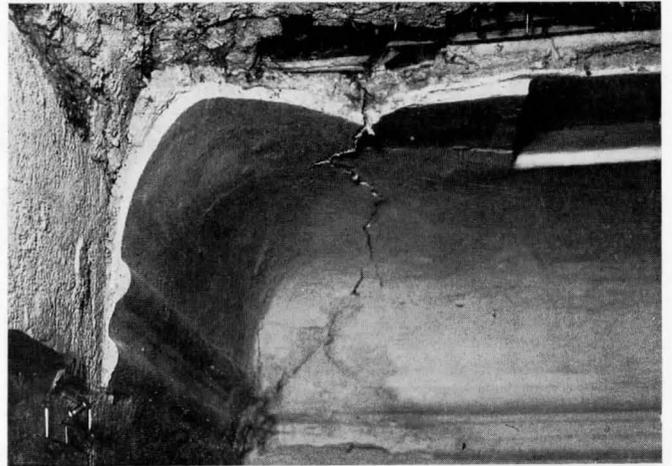
12 - WIPFELD, LKR. SCHWEINFURT (BDR) - AMTSHAUS
PARTICOLARE DELLA PARETE 102 D CON UN SONDAGGIO
STRATIGRAFICO SULLA VOLTA BAROCCA (CFR. FIGG. 10 E II)

Guardiamo ora la stratigrafia degli attuali profili, in tal modo riconosciamo che questo profilo è stato rinnovato con un'altra malta (fig. 12). La scanalatura è formata da due strati, uno marrone e uno più in superficie di colore bianco ed è visibilmente più antica. Una cornice più antica e sicuramente più pesante, che ha lasciato ancora tracce

nella piccola incurvatura dello strato della decorazione, è stata rimossa. La cornice attuale, composta di due profili, è stata collocata sull'antico materiale con altra malta e con una tecnica diversa.

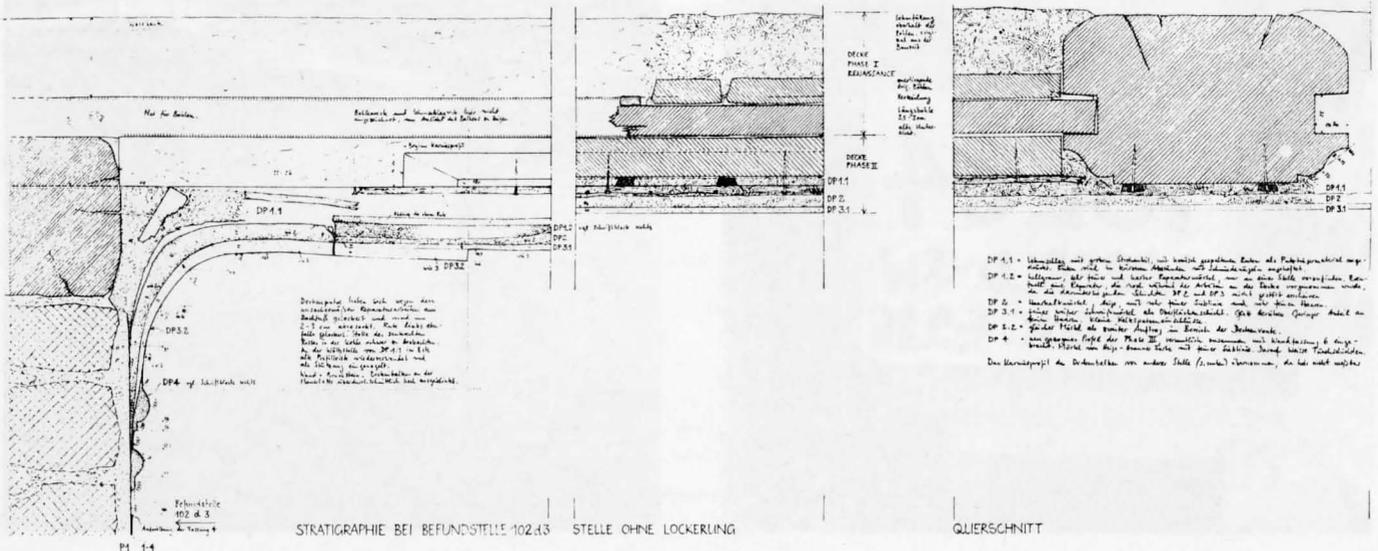
13 - SEZIONE DEL SOLAIO DELL'AMBIENTE 102 AL PRIMO PIANO DELLA AMTSHAUS A WIPFELD, LKR. SCHWEINFURT
(CFR. FIGG. 2 E 6)

Nel disegno stratigrafico (fig. 13) di un dettaglio è documentata questa situazione degli strati. Il risultato di questo piccolo esame è che, diversamente da quanto ci si aspettava, lo strato della decorazione 4 esisteva già con un soffitto intonacato, una cornice più grande di quella attuale ed una scanalatura più larga.

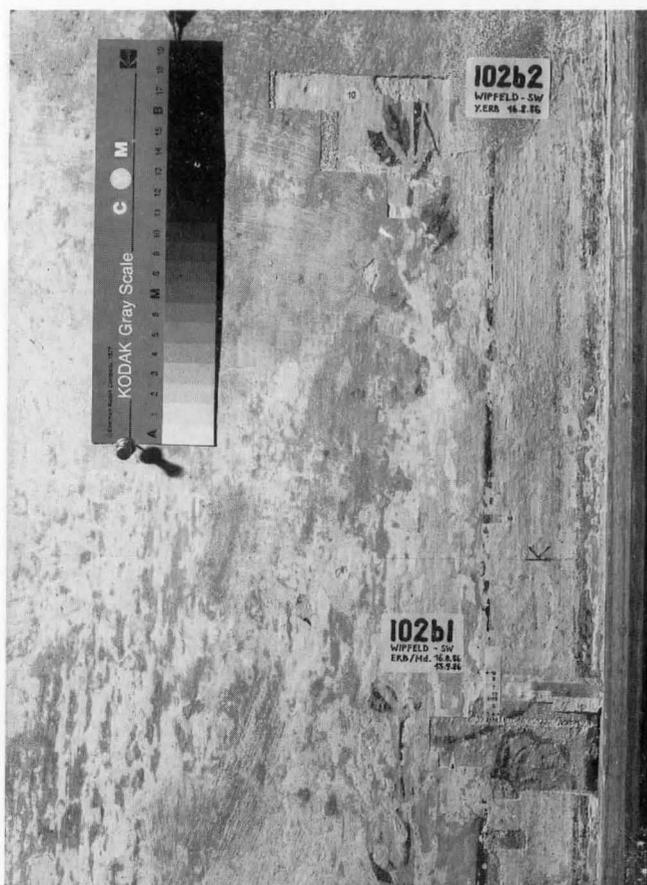
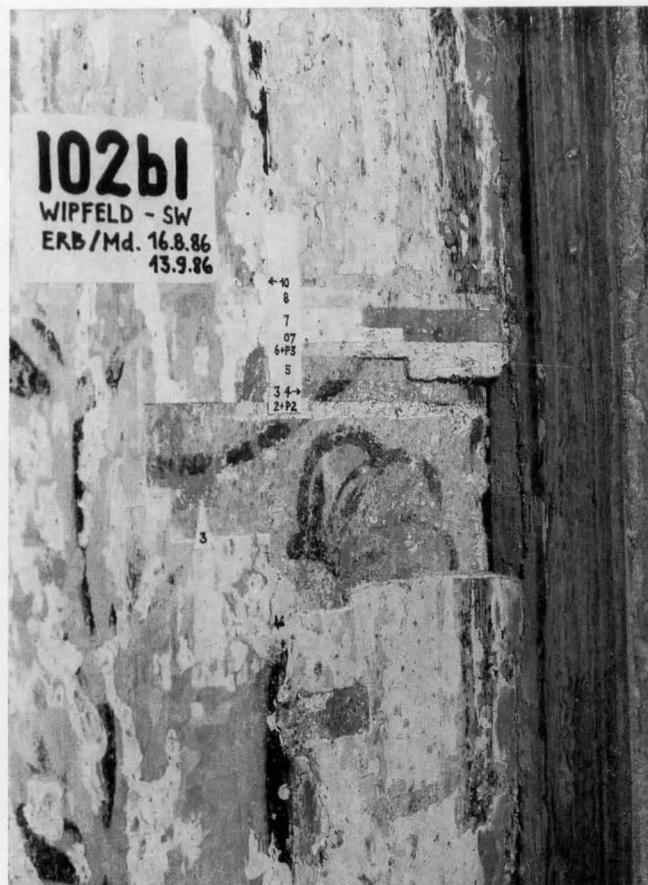
I raccordi con le porte e le finestre fanno parte dei punti dove è obbligatoria un'indagine. Qui si trovano sempre informazioni importanti. Abbiamo la fortuna di reperire ancora in questo punto quasi tutti gli strati fino agli inizi dell'Ottocento (figg. 14 e 15). La superficie della parete era stata del resto già lavata dal contadino per la nuova imbiancatura.

Il sondaggio in basso 102b1 mostra di nuovo lo strato 4, cioè la decorazione a noi già nota. Anche lo strato 5 era collegato con uno stipite più antico. L'intonaco usato per la riparazione P3, che si adatta chiaramente alla porta con una leggera curva, appartiene al nuovo stipite, che qui si vede. Su questo intonaco si trova lo strato di tinteggiatura 6, uno strato sorprendentemente modesto. Le verniciature della porta terminano tutte al bordo dell'intonaco P3. Nel punto di congiunzione il legno si pre-

14 - WIPFELD, LKR. SCHWEINFURT (BDR) - AMTSHAUS
PARTICOLARE DELLA PARETE 102 B PRESSO LA PORTA
CON SONDAGGI STRATIGRAFICI

15 - WIPFELD, LKR. SCHWEINFURT (BDR) - AMTSHAUS
PARTICOLARE DELLA PARETE 102 B PRESSO LA PORTA
CON UN DETTAGLIO DI SONDAGGIO STRATIGRAFICO

senta privo di verniciatura. Anche questa è una prova della contemporaneità della porta con lo strato 6.

Con l'aiuto della porta possiamo ora ascrivere questo strato alla prima metà del Settecento, così abbiamo uno strato conduttore datato, al quale possiamo collegare cronologie relative agli altri punti dell'ambiente.

Lo strato 7 realizza per la prima volta un rapporto con la porta attraverso una fascia che corre lungo il bordo. Lo strato 10 mostra di nuovo, in modo più forte, caratteristiche decorative. Le linee nere rappresentano sottili steli di piante, cui sono attaccate delle foglie. Questi motivi rigorosamente lineari possono ancora risalire alla fine del Settecento.

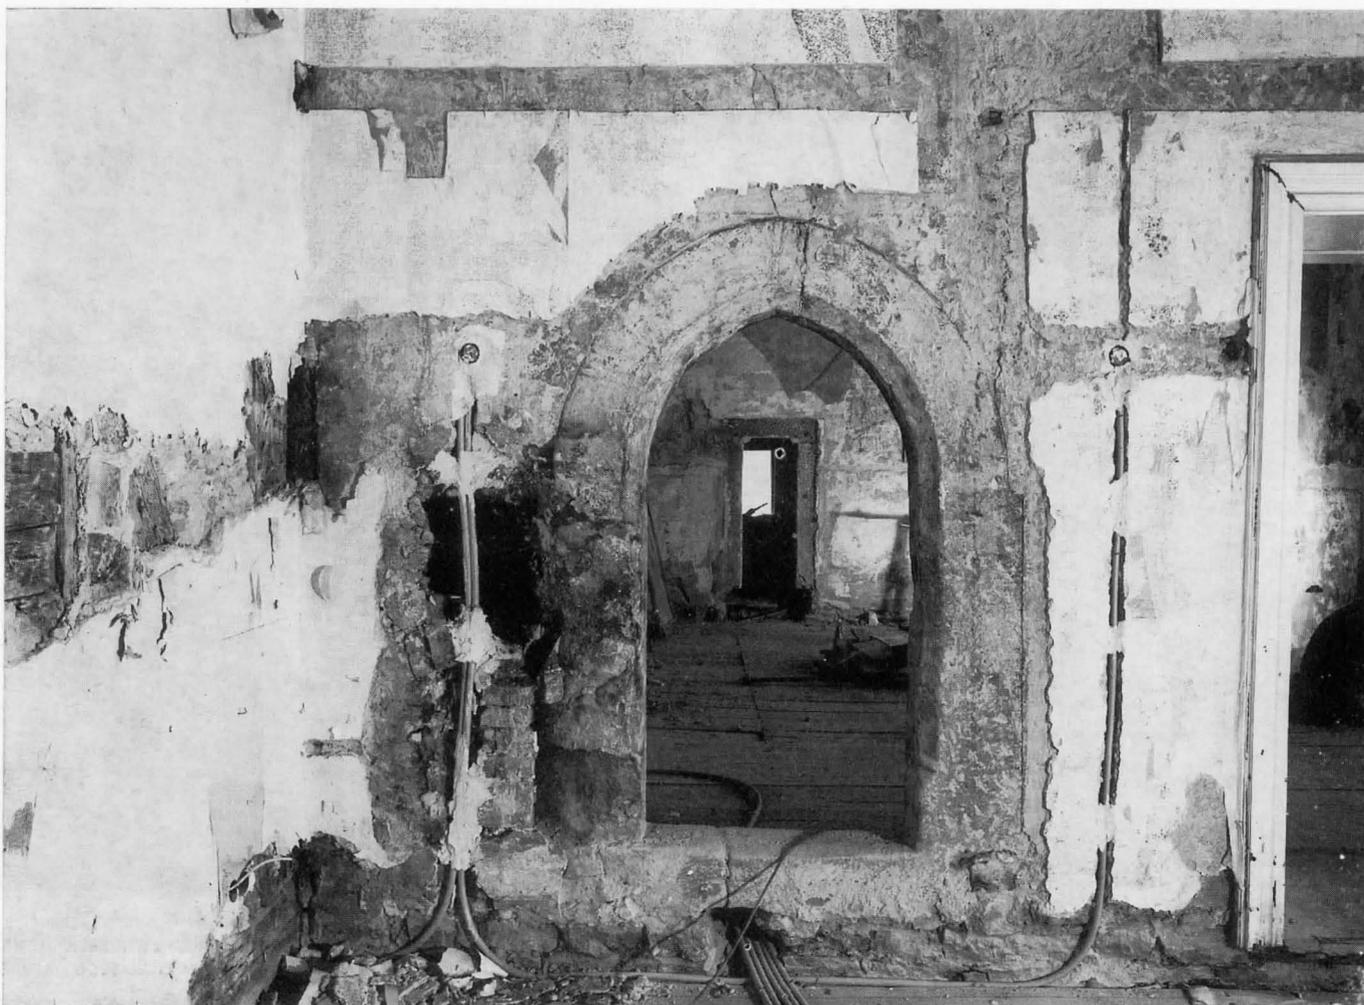
16 - AMBERG, LKR. AMBERG, SULZBACH (BDR) - ANTICA ROCCAFORTE, PARTICOLARE DELL'INTERNO
Esempio negativo di interventi di smantellamento molto ampi.
