PITTURA DI FACCIATA E PITTURA DECORATIVA D'INTERNO A RATISBONA. ALCUNI ESEMPI

Nel 1984 la Soprintendenza ai Monumenti e alle Belle Arti della Baviera allestì una mostra nel Museo Comunale di Ratisbona dal titolo "Il colore nell'architettura — case d'abitazione a Ratisbona, indagine conoscitiva e documentazione". Il reparto "Bauforschung" ed i laboratori di restauro della Soprintendenza volevano così presentare alcuni risultati delle ricerche e dei restauri eseguiti in case d'abitazione a Ratisbona.¹⁾ Basandomi su questi lavori,

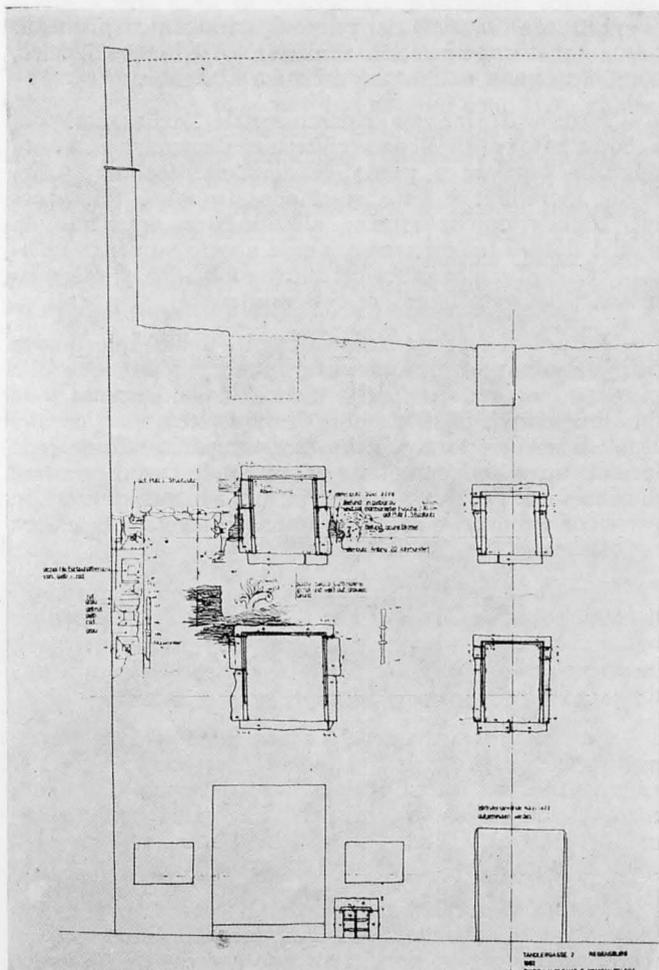
1 - RILIEVO DELLA FACCIATA EST
DELL'EDIFICIO DI RATISBONA IN TAENDLERGASSE 2
CON LA LOCALIZZAZIONE DEI VARI FRAMMENTI D'INTONACO
E DI PITTURA DI FACCIATA

L'indagine stratigrafica degli intonaci e dei colori sulla facciata est dell'edificio ha rilevato frammenti d'intonaco e di pittura dall'età gotica fino all'Ottocento, in tutto più di venti strati. I vari reperti sono stati localizzati attraverso l'indagine stratigrafica — da un frammento d'intonaco gotico fino ad un motivo ornamentale facente parte di una decorazione settecentesca — e documentati con un rilievo grafico e le relative fotografie (fig. 1). Segue qui il riassunto dei risultati dell'indagine stratigrafica, in forma di un elenco analitico dei vari strati d'intonaco e di colore ritrovati sulla facciata est dell'edificio, con una descrizione in ordine cronologico, partendo dal basso verso l'alto:

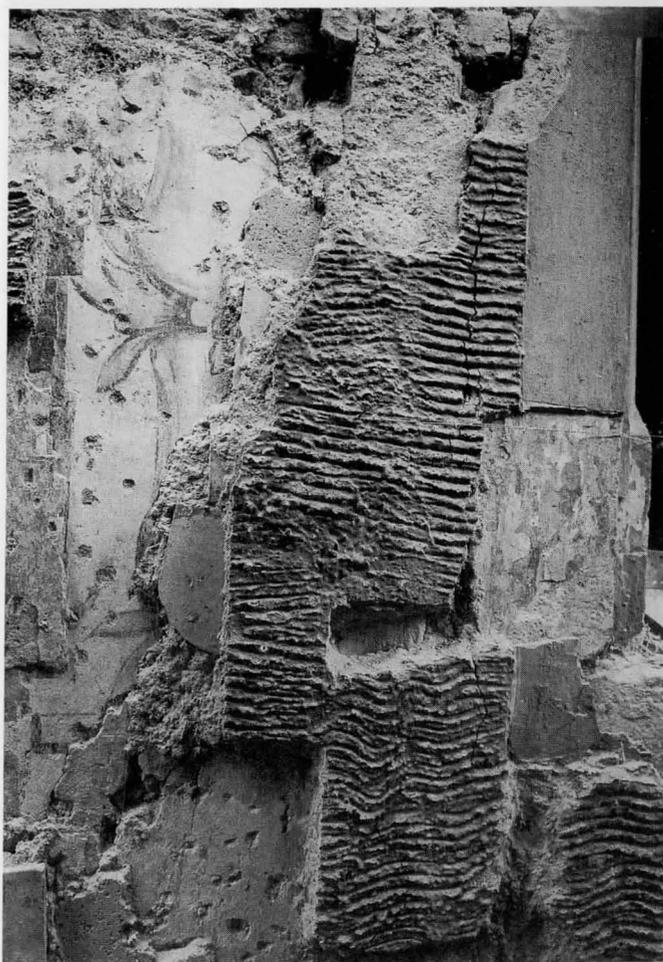
2 - RATISBONA, EDIFICIO IN TAENDLERGASSE 2 - PARTICOLARE
DELLA FACCIATA EST DURANTE L'INDAGINE STRATIGRAFICA
Sono visibili un frammento della pittura rinascimentale (metà
Cinquecento), e parti d'intonaco barocco e di intonaco a superficie
"ondulata" del primo Novecento.

- Pittura di facciata rinascimentale, della metà del Cinquecento: pittura con architettura illusionistica, a finto bugnato angolare a punta di diamante (colori: giallo, rosso, morellone e nero su fondo grigio) e finte cornici architettoniche attorno alle finestre, arricchite da motivi floreali (colori: rosso, verde e nero su fondo chiaro) (fig. 2). Tecnica pittorica: pittura a bianco di calce, su intonaco levigato (spessore 2-8 mm);

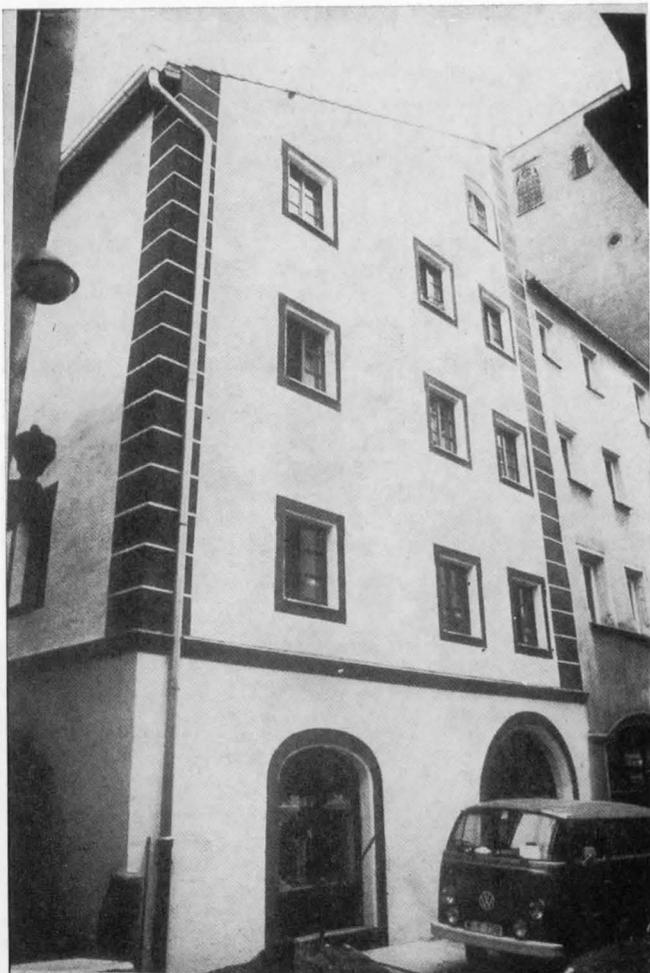
3 - RATISBONA - LA FACCIATA DELL'EDIFICIO
IN TAENDLERGASSE 2
DOPO LA RICOSTRUZIONE DELLA PITTURA
DEL PRIMO OTTOCENTO

- Pittura di facciata del primo Ottocento: pittura con finto bugnato angolare, con bugne grigie e giunti neri su fondo bianco e finte cornici attorno alle finestre. Tecnica pittorica: pittura a bianco di calce, su intonaco levigato.

La conservazione di questi frammenti pittorici sulla facciata sarebbe stata auspicabile, per lasciare a questo edificio le stratificazioni accumulate nei secoli e testimoni della sua storia. Purtroppo la conservazione *in situ* per la mancanza di coesione ed adesione dei vari strati d'intonaco sarebbe stata assai difficile e quindi anche molto costosa. Per non perdere questi frammenti di pittura di facciata si è quindi provveduto allo stacco dei reperti con tutti gli strati d'intonaco e di colore. I pezzi staccati sono poi stati trasportati nei laboratori di restauro della Soprintendenza. Sulla facciata della casa in Taendlergasse 2 è stata ricostruita la pittura del primo Ottocento (fig. 3), corrispondente alla ricostruzione della facciata nord che caratterizza l'aspetto odierno dell'edificio.

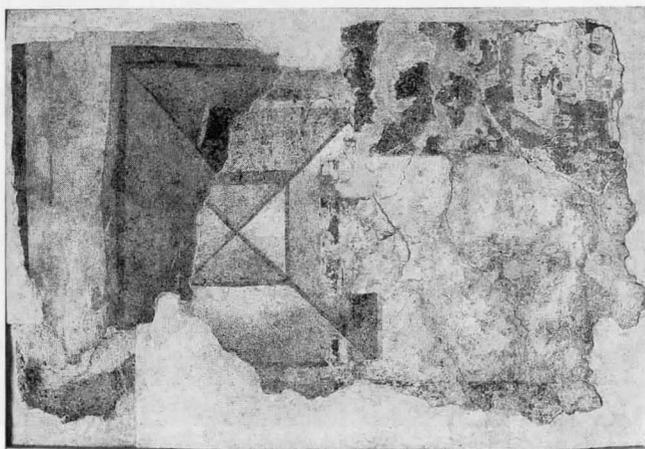
4 - UN REPERTO STACCATO DALLA FACCIATA EST
DELL'EDIFICIO IN TAENDLERGASSE 2
CON FRAMMENTI DI FINITO BUGNATO ANGOLARE
DI EPOCA RINASCIMENTALE E BAROCCA

Nei laboratori di restauro i pezzi staccati sono stati trasferiti su supporti di tipo *sandwich* (poliuretano espanso laminato con fibra di vetro). Le stuccature sono state eseguite con malta a base di grassello e sabbia, adattate al livello e al tipo di superficie dei vari strati d'intonaco. Il restauro pittorico è stato eseguito ad acquarello (Windsor and Newton), le lacune ricostruibili sono state chiuse a "rigatino", le altre sono state lasciate a "neutro" (fig. 4). Si è voluto comunque conservare il carattere di "reperto", così sono stati lasciati ad esempio intonaci e tinte di epoca posteriore accanto ai frammenti di pittura rinascimentale. Con questi frammenti staccati e restaurati la Soprintendenza infatti non ha voluto creare dei pezzi da museo, ma reperti capaci di testimoniare il susseguirsi di pitture di facciata attraverso i secoli.

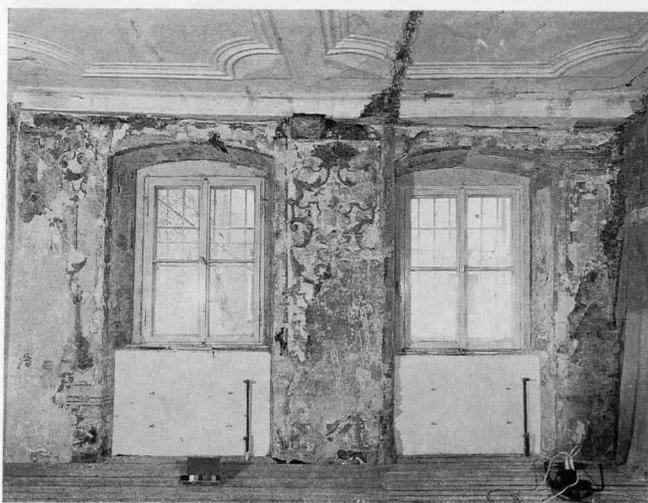
5 - RATISBONA, EDIFICIO IN KREBSGASSE 6 - STANZA SUD-OVEST AL PRIMO PIANO DELL'EDIFICIO, DOPO LA SCOPRITURA DELLA PITTURA IN STILE "RÉGENCE" SULLA PARETE OVEST

Dalle fonti sappiamo che la stanza sud-ovest fece parte dell'appartamento del legato di Sassonia alla Dieta di Ratisbona, il duca Johann Friedrich von Schoenberg, che vi soggiornò dal 1725 al 1749.⁵) Sembra che proprio in omaggio all'arrivo del duca i proprietari della locanda, la famiglia Grimm, fecero eseguire una pittura decorativa molto ricca ed elaborata. Con l'indagine stratigrafica si sono scoperti infatti frammenti grandi e piuttosto ben conservati di una pittura decorativa in stile *Régence*, databile attorno al 1720 (figg. 5 e 6); il soffitto della stanza presenta stucchi della stessa epoca.

La pittura, eseguita in bianco di calce, a secco, su un intonaco leggermente ruvido e con colori molto caldi (giallo, terra di Siena, verde, terra d'ombra), suddivide le pareti della stanza in finti pannelli, decorati con nastri, volute, fogliame, ghirlande e cesti di frutta. Questo linguaggio decorativo, tipico per lo stile *Régence*, ebbe una diffusione notevole in Germania nel secondo e terzo decennio del Settecento, grazie anche alla circolazione di stampe ornamentali come quelle di Jean Bérain e Paul Decker, alle quali si rifacevano stuccatori e pittori.⁶)

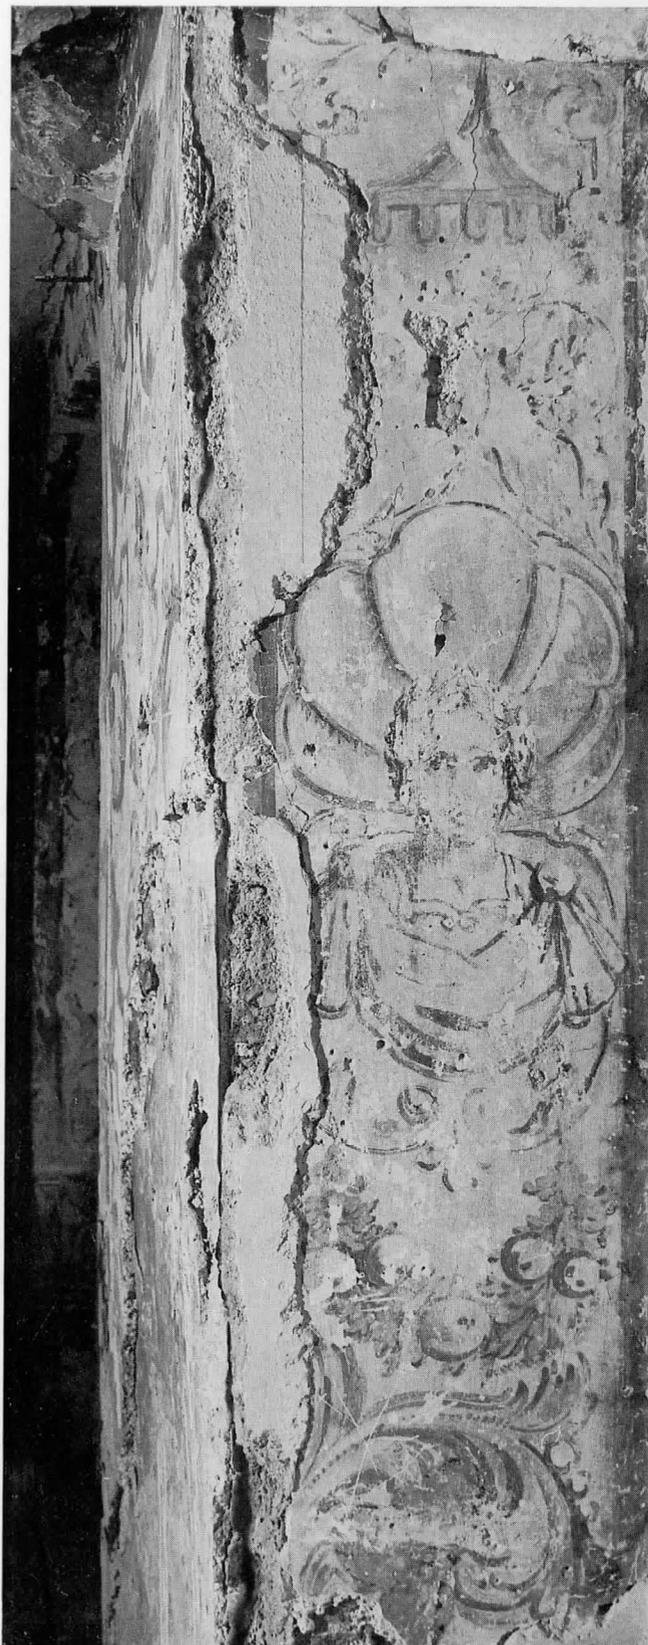
6 - RATISBONA, EDIFICIO IN KREBSGASSE 6 PARTICOLARE DELLA PITTURA IN STILE "RÉGENCE" NELLO SGUANCIO DI UNA FINESTRA NELLA STANZA SUD-OVEST

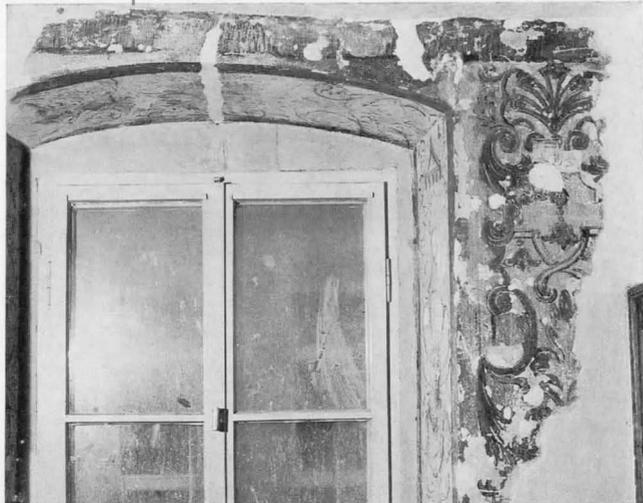
7 - RATISBONA, EDIFICIO IN KREBSGASSE 6
PARTICOLARE DELLA PARETE OVEST DELLA STANZA SUD-OVEST
DOPO LA SCOPRITURA DELLA PITTURA IN STILE "RÉGENCE"
E LA STUCCATURA DELLE LACUNE

Dopo la scoperta completa della pittura *Régence* sulla parete ovest della stanza (fig. 7), le lacune sono state stuccate con malta a base di grassello e sabbia e si è poi provveduto al restauro pittorico chiudendo le lacune piccole a "rigatino" con colori ad acquarello e, laddove c'erano lacune grandi, ricostruendo il sistema decorativo con colori leggermente più freddi dell'originale (questa ricostruzione fu eseguita, su desiderio esplicito del proprietario, da una ditta di restauro di Ratisbona, con esiti non troppo felici). Le altre pareti della stanza per motivi pratici ed economici dopo la conservazione dei frammenti pittorici furono coperte con una controparete.

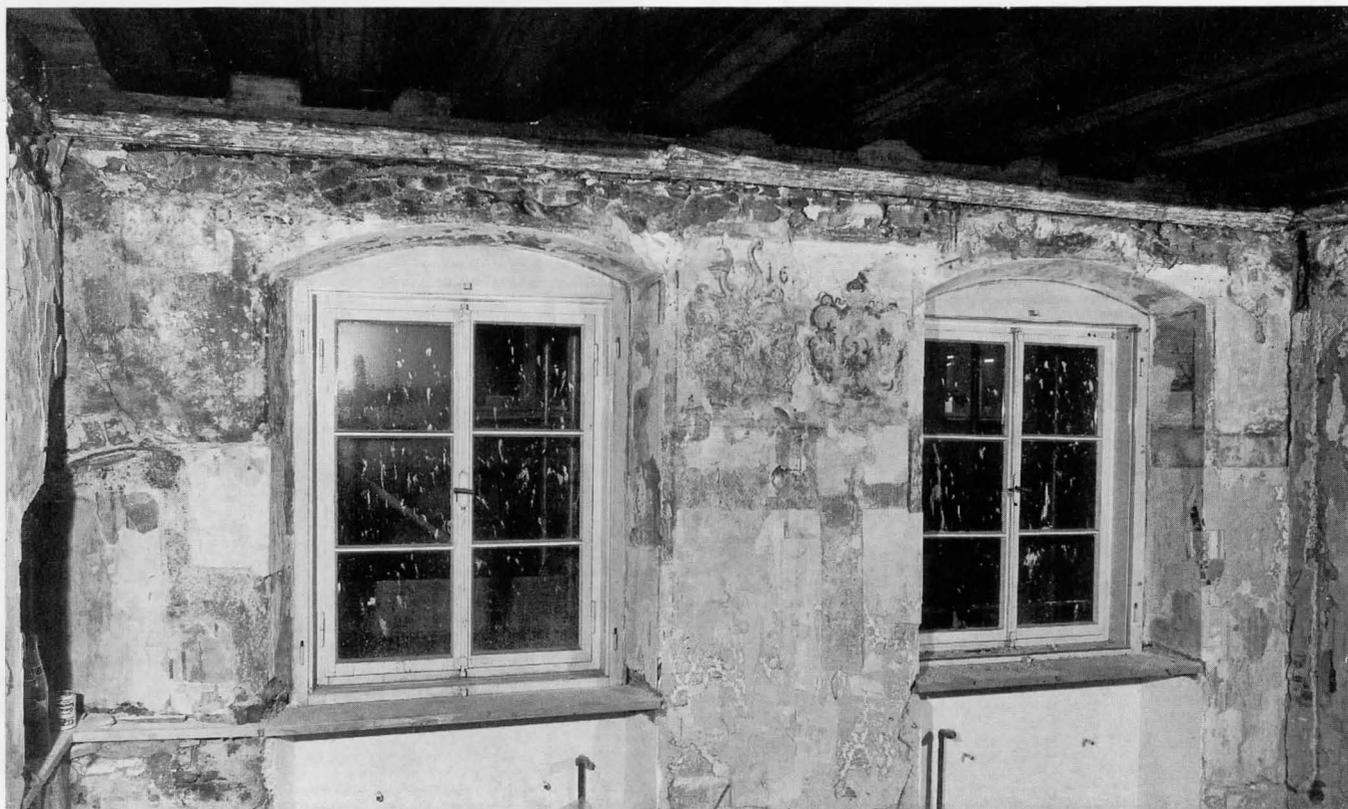
8 - RATISBONA, EDIFICIO IN KREBSGASSE 6 - STANZA NORD-EST AL PRIMO PIANO DELL'EDIFICIO;
LA PARETE EST DURANTE LA SCOPRITURA DELLA PITTURA DECORATIVA SEICENTESCA

Per quanto riguarda invece la stanza nord-est, sempre al primo piano dell'edificio in Krebsgasse 6, sappiamo che questa fu sala per ricevimenti e feste della locanda che fin dal Cinquecento si stabilì nell'edificio ed è riportata dalle fonti nel 1635 come "Loeckrisches Haus zum Blauen Krebs".⁷⁾ L'indagine stratigrafica ha rivelato la presenza di pitture decorative di varie epoche, tra cui una decorazione del primo quarto del Seicento. Questa pittura, eseguita a bianco di calce su un intonaco levigato, si presenta con due stemmi sulla parete est (fig. 8), lo stemma destro con un'aquila nera su sfondo giallo, quello sinistro con un pellicano su sfondo rosso (purtroppo non è stato possibile identificare questi stemmi); fra gli stemmi, su sfondo chiaro, la lettera iniziale "p" di una scritta scomparsa e la data "16..", alla quale mancano le ultime due cifre (la datazione della pittura al primo quarto del Seicento fu possibile attraverso l'indagine conoscitiva dell'edificio). Inoltre faceva parte di questa decorazione un fregio ornamentale con ghirlande e busti di pagliacci (fig. 9) che scorreva lungo la parete sotto il soffitto in legno, con travi e tavoloni. La pittura copriva solo la parte superiore della parete, mentre la parte inferiore in origine era rivestita con pannelli lignei; qui infatti lo stesso intonaco, levigato nella parte superiore per fare da supporto alla pittura, si presenta ruvido. La parete sud dell'odierna stanza fu costruita solo nel secondo quarto del Seicento per suddividere la grande sala per le feste in due salette più piccole. Il sistema decorativo del primo quarto del Seicento venne ripreso anche su questa parete, interpretato però con una maggior ricchezza e plasticità.

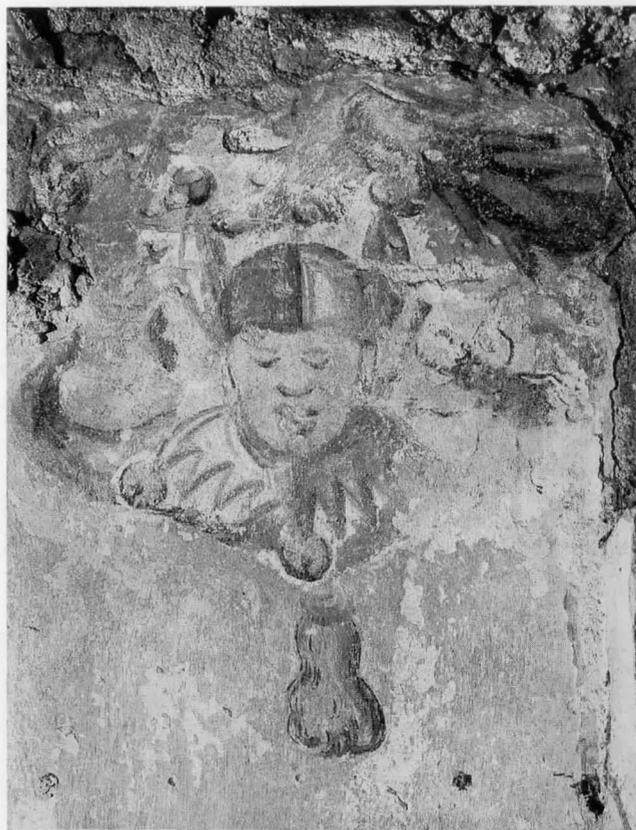
9 - RATISBONA, EDIFICIO IN KREBSGASSE 6
PARTICOLARE DELLA DECORAZIONE SEICENTESCA
SULLA PARETE EST DELLA STANZA NORD-EST

Nella stanza nord-est della casa in Krebsgasse 6 intanto era stata conservata e restaurata la pittura decorativa seicentesca. Qui si è rinunciato ad un restauro pittorico integrativo, le lacune sono state infatti stuccate e intonacate a bianco di calce. Solo le piccole lacune all'interno dei frammenti pittorici sono state chiuse a "rigatino". Per completare l'aspetto seicentesco della stanza, nella parte inferiore delle pareti sono stati ricostruiti i pannelli lignei. Questa stanza oggi fa parte di un appartamento abitato da una famiglia che apprezza la decorazione seicentesca in tutta la sua modestia e frammentarietà, come testimonianza materiale, visibile della storia di questo edificio e della gente che vi abitò.

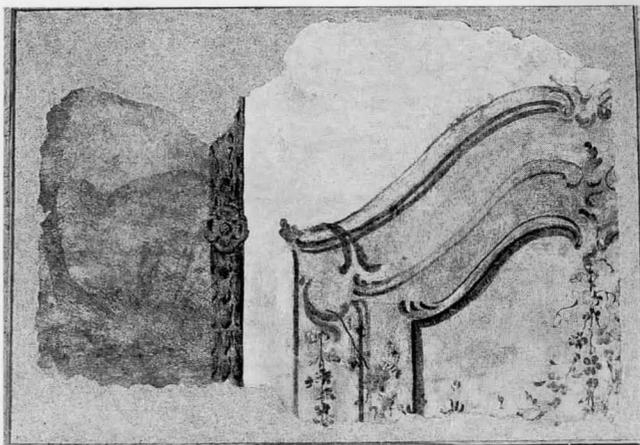
10 - RATISBONA, EDIFICIO IN KREBSGASSE 6
FRAMMENTO DELLA PITTURA PARIETALE ROCOCÒ
DELLA STANZA NORD-EST DOPO LO STACCO,
IL TRASFERIMENTO SU UN NUOVO SUPPORTO ED IL RESTAURO

Per le dimensioni ridotte e lo stato di conservazione cattivo di questa decorazione rococò, ed anche per ridare alla stanza il suo aspetto seicentesco, si è deciso di staccare la pittura settecentesca. Lo stacco dei frammenti pittorici fu eseguito da una ditta di Ratisbona, seguirono poi nei laboratori di restauro della Soprintendenza il trasferimento su un nuovo supporto di tipo *sandwich*, la scoperta completa della pittura, la stuccatura delle lacune ed il

restauro pittorico a "rigatino", con colori ad acquarello (fig. 10). I frammenti pittorici restaurati sono poi stati esposti al Museo Comunale di Ratisbona, con l'intenzione didattica di sensibilizzare i cittadini sul valore storico-culturale di queste pitture decorative. Si tratta di un tipo di
