ROMA, SOPRINTENDENZA ARCHEOLOGICA PER L'ETRURIA MERIDIONALE

GLI INTERVENTI DI RESTAURO SULLA DECORAZIONE DELLA VILLA DI PAPA GIULIO III

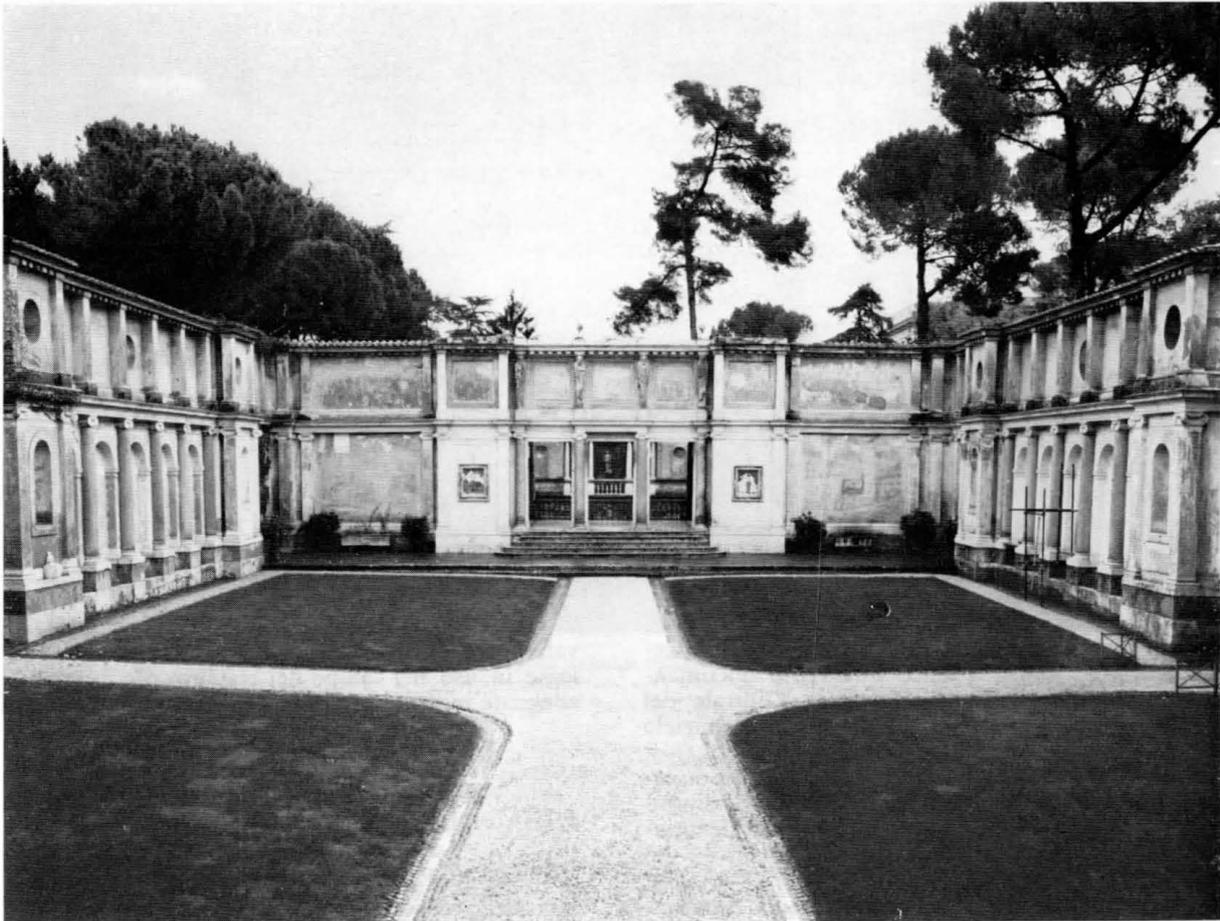
I - ROMA, VILLA GIULIA, PRIMO CORTILE - VEDUTA D'INSIEME DELLA DECORAZIONE IN STUCCO E MARMO

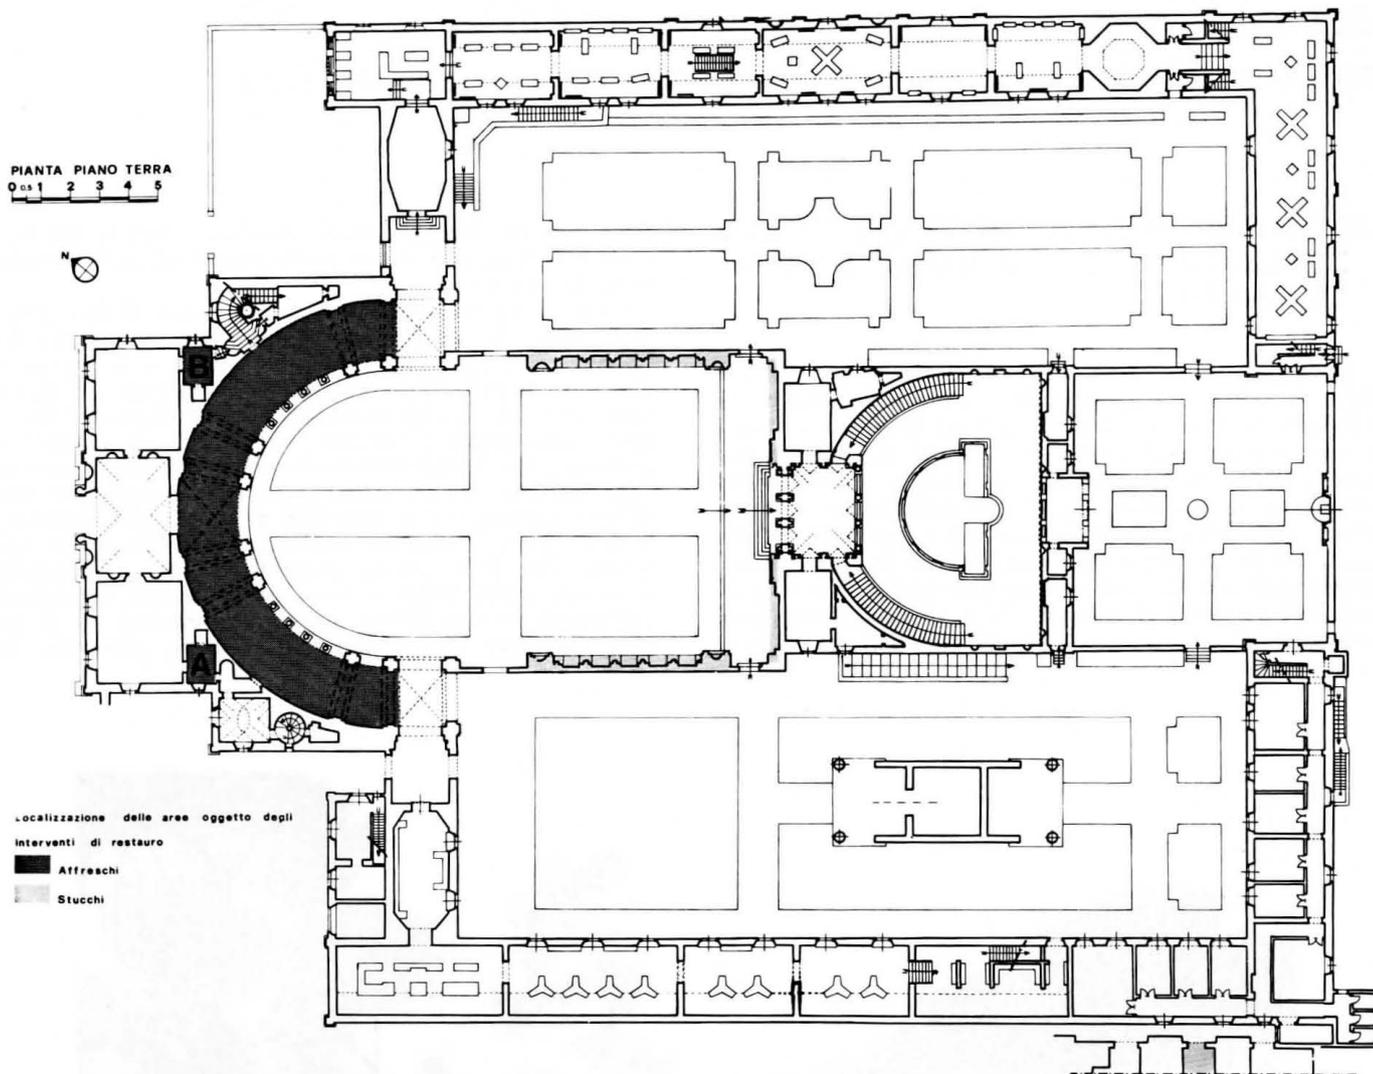
2 - ROMA, VILLA GIULIA - PLANIMETRIA GENERALE DELL'EDIFICIO
CON LOCALIZZAZIONE DELLE AREE OGGETTO DEGLI INTERVENTI DI RESTAURO

La campagna di restauri, iniziata nel 1981 e completata nella primavera del 1984, ha interessato sia i dipinti dell'emiciclo e dei due piccoli ambienti limitrofi denominati stanzette, che gli ornati — stucchi e marmi — del primo cortile³⁾ (fig. 2).

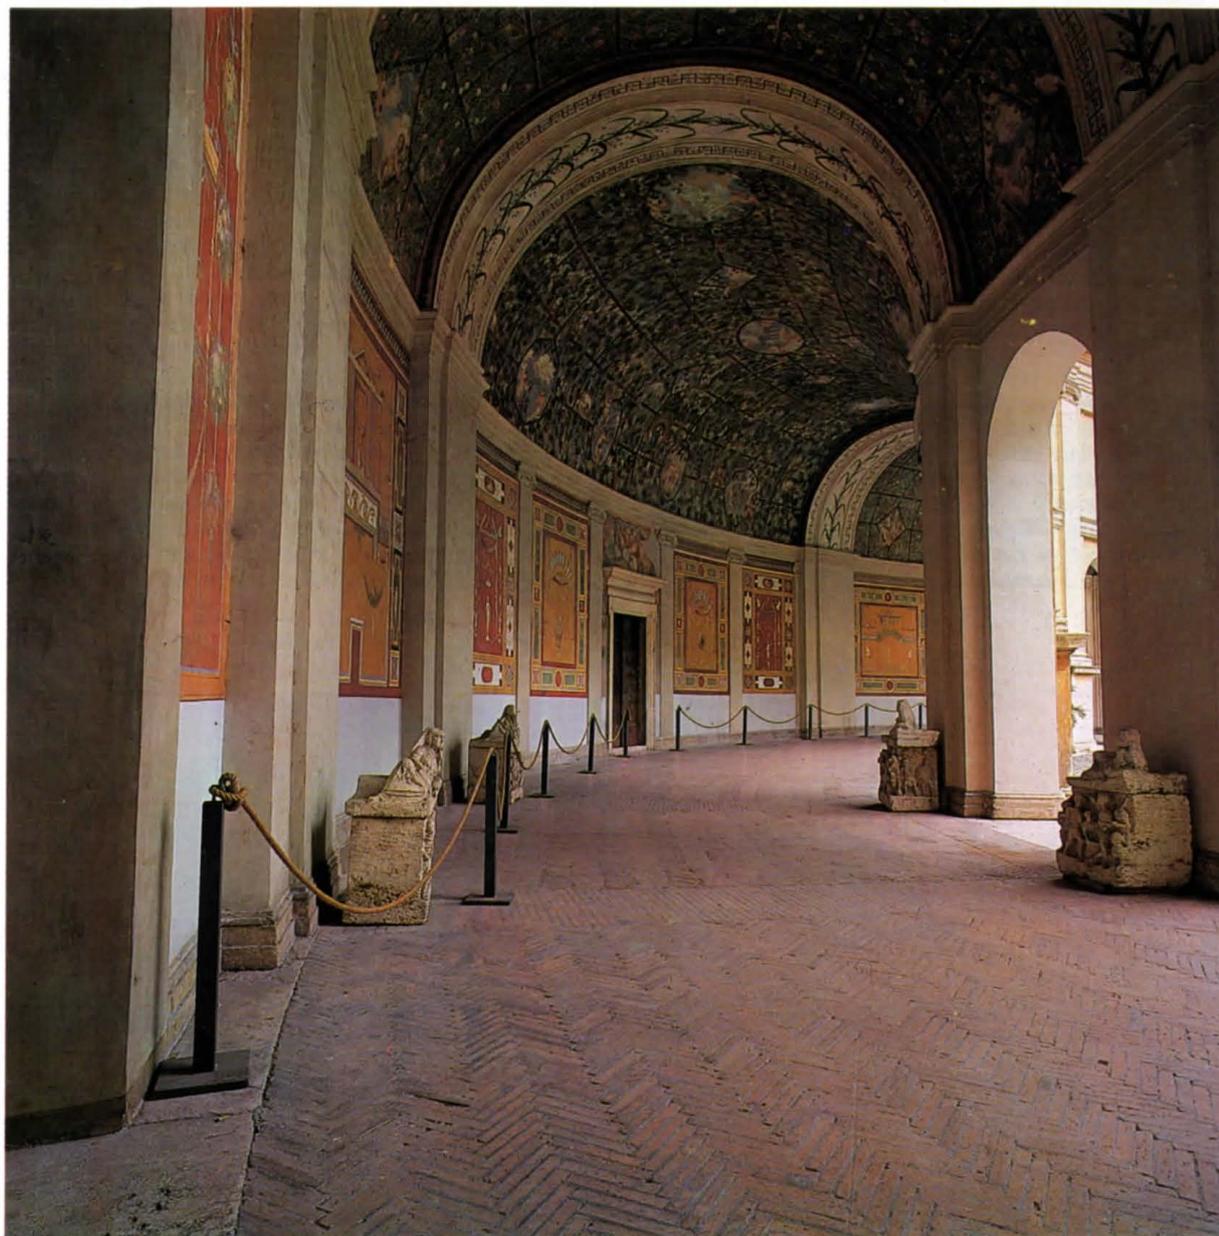
ROMA, VILLA GIULIA, EMICICLO – VEDUTA GENERALE DELLA DECORAZIONE PARIETALE E DELLA VOLTA

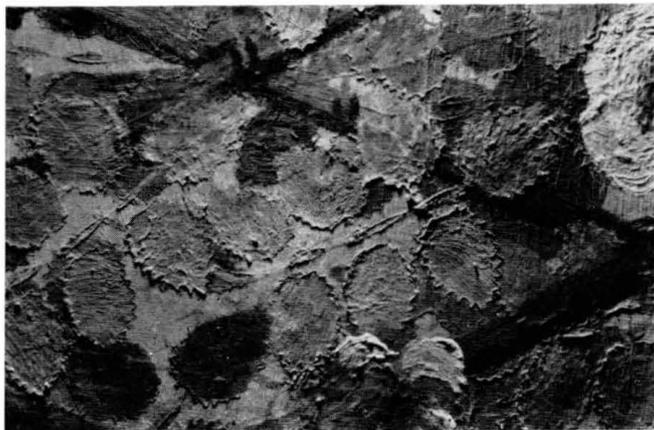
8 - ROMA, VILLA GIULIA - VOLTA DELL'EMICICLO
PARTICOLARE DELLA DECORAZIONE A FRESCO
Esempio di decorazione "a stampino"
per la riproduzione delle foglie dai bordi sfrangiati.

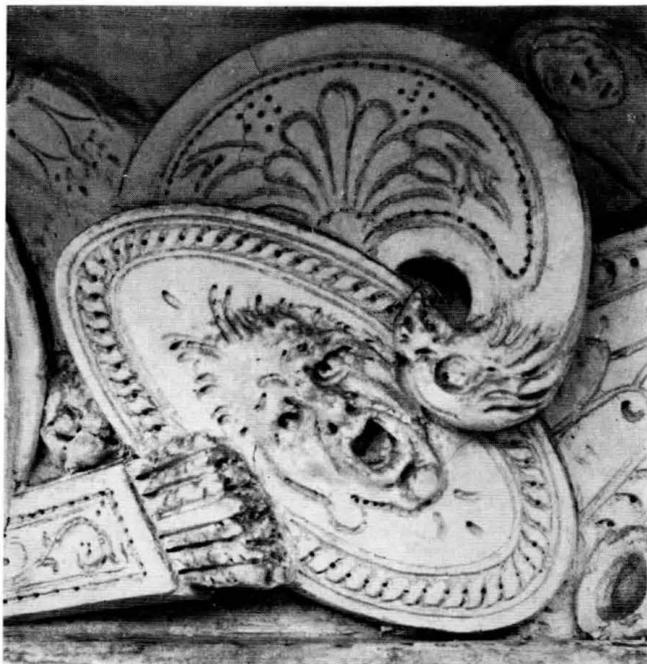
9 - ROMA, VILLA GIULIA - SECONDA NICCHIA DEL PRIMO CORTILE - FEDERICO BRANDANI: MEDAGLIONE Particolare tecnico della decorazione a stucco.
