## TERREMOTO DI ROMAGNA E DELLE MARCHE.

### Danni ai monumenti di Rimini e dintorni.

Il 16 agosto ultimo, forti scosse di terremoto produssero non lievi danni ad alcuni edifici monumentali di Rimini, di Pesaro e dei paesi circonvicini.

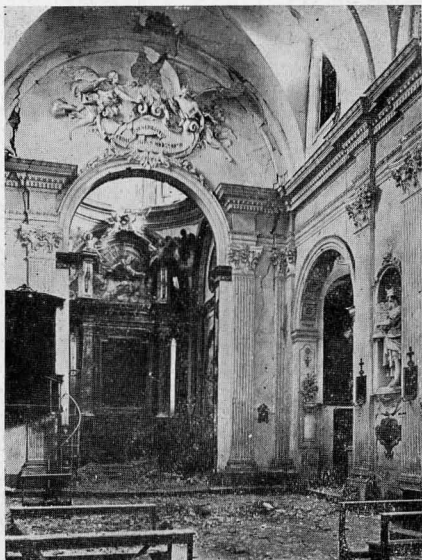
Rimini — Chiesa di S. Simone.

**S. Simone o Santa Croce.** — A questa chiesa elegante per stucchi e gaie decorazioni

chiare barocche, è caduto il frontone. Ma i quadri del Costa, riminese, nelle due prime cappelle laterali e gli altri, custoditi in sagrestia, sono salvi.

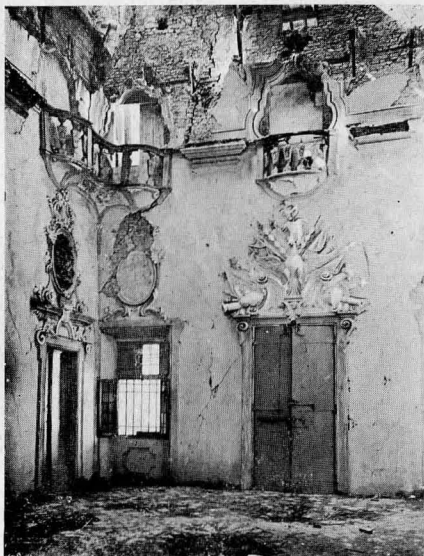
Rimini — Palazzo Cima.

**Palazzo Cima.** — Caduta totale del soffitto della grande sala dipinta a prospettiva barocca; gravi danni agli altri soffitti delle Stagioni.
