RIPACANDIDA (POTENZA)
CHIESA DI SAN DONATO

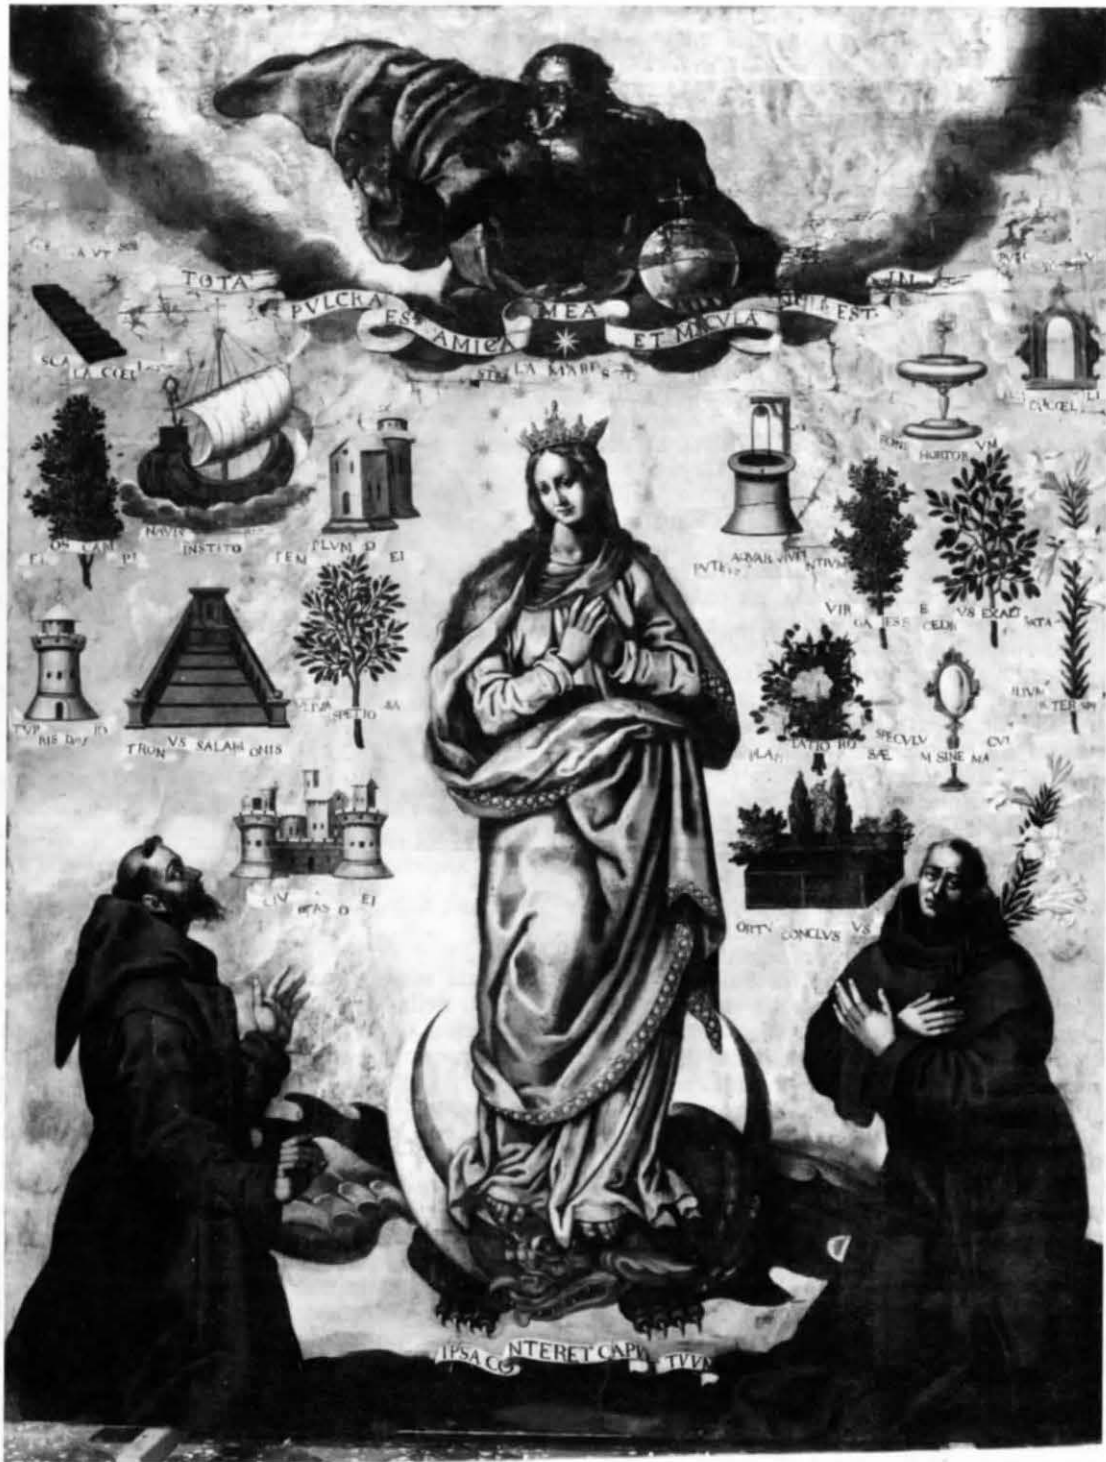
23 - BELLA (POTENZA), CHIESA DI SANTA MARIA DELLE GRAZIE - CRISTIANO DANONA DA ANVERSA (ATTRIBUITO): L'IMMACOLATA CON I SANTI ANTONIO E FRANCESCO, IL PADRE ETERNO E I SIMBOLI MARIANI (DOPO IL RESTAURO)

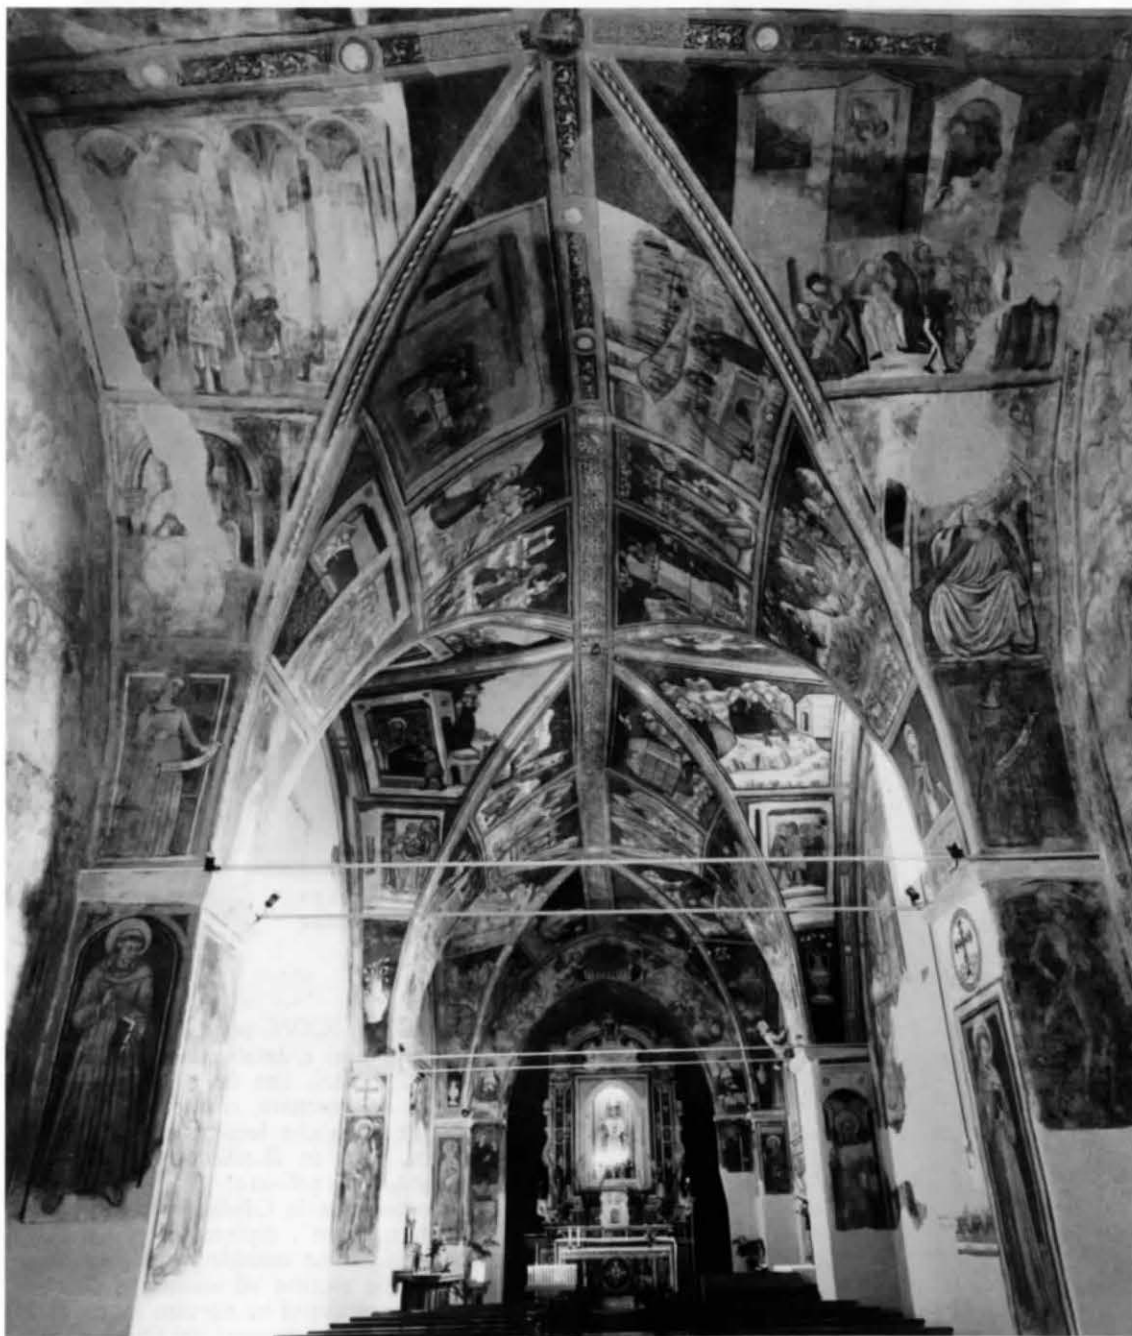
24 - RIPACANDIDA (POTENZA), CHIESA DI SAN DONATO - ANONIMO SECOLO XV:
DECORAZIONE A FRESCO DELL'INTERNO RAFFIGURANTE STORIE DELLA VITA DI CRISTO, SIBILLE E VIRTÙ

L'organismo architettonico, come si presenta nella sua forma attuale, orientato su un asse sud-nord, si sviluppa, secondo la tipologia canonica delle fabbriche francescane, con una navata unica, scandita da pilastri a sezione quadrata, su cui scaricano tre volte a crociera (fig. 24).

campata si sviluppano temi veterotestamentari a cui seguono, nella prima, episodi della 'Vita e della Passione di Cristo', che si concludono con la 'Crocifissione', la 'Resurrezione' e l' 'Ultima Cena' sui pilastri e sulla parete d'ingresso. Nella prima campata sono inoltre rappresentati l' 'Inferno' a destra e a sinistra, il 'Cristo in trono' con le schiere angeliche sovrastanti la città celeste; 'Sibille' e 'Virtù' ricoprono, in questa stessa campata, la parte inferiore delle vele.

I lavori di restauro, iniziati nel 1981 con il fissaggio e con la pulitura della pellicola pittorica sono stati accompagnati da uno studio, promosso dalla Soprintendenza per i Beni Artistici e Storici, per il risanamento e la difesa dall'umidità della chiesa (*Studio per il risanamento e la difesa della chiesa di San Donato a Ripacandida (Potenza). Relazione alla Soprintendenza per i Beni Artistici e Storici della Basilicata*, Roma 1982), che ha fornito utili indicazioni anche per l'intervento architettonico, intrapreso già prima del terremoto dalla Soprintendenza per i Beni Ambientali e Architettonici.

L'intervento conservativo, diretto dalla dott. Maria Giannatiempo, si è presentato molto problematico. Una volta assoluta l'esigenza primaria di assicurare la stabilità e la conservazione del supporto degli affreschi, esso ha dovuto infatti confrontarsi, in non pochi casi, con il delicato problema del ripristino del testo pittorico originale. Su quest'ultimo, a più riprese, dovevano essersi succeduti in passato interventi di grossolane ridipinture, a volte così pesanti da snaturare completamente la primitiva redazione.

Laddove i numerosi saggi effettuati fornivano assicurazioni sulla presenza della stesura quattrocentesca si è proceduto ad un cauto recupero della medesima, e ciò è avvenuto in gran parte dei casi. In qualche episodio isolato, invece, dove la totale pulitura non avrebbe messo in luce che larve inconsistenti di immagini o semplici campiture cromatiche o nulla, si è preferito conservare lo *status quo*, che perlomeno può offrire una testimonianza del disegno originario delle scene. Dall'intera operazione è risultata comunque enormemente avvantaggiata la lettura complessiva della decorazione.

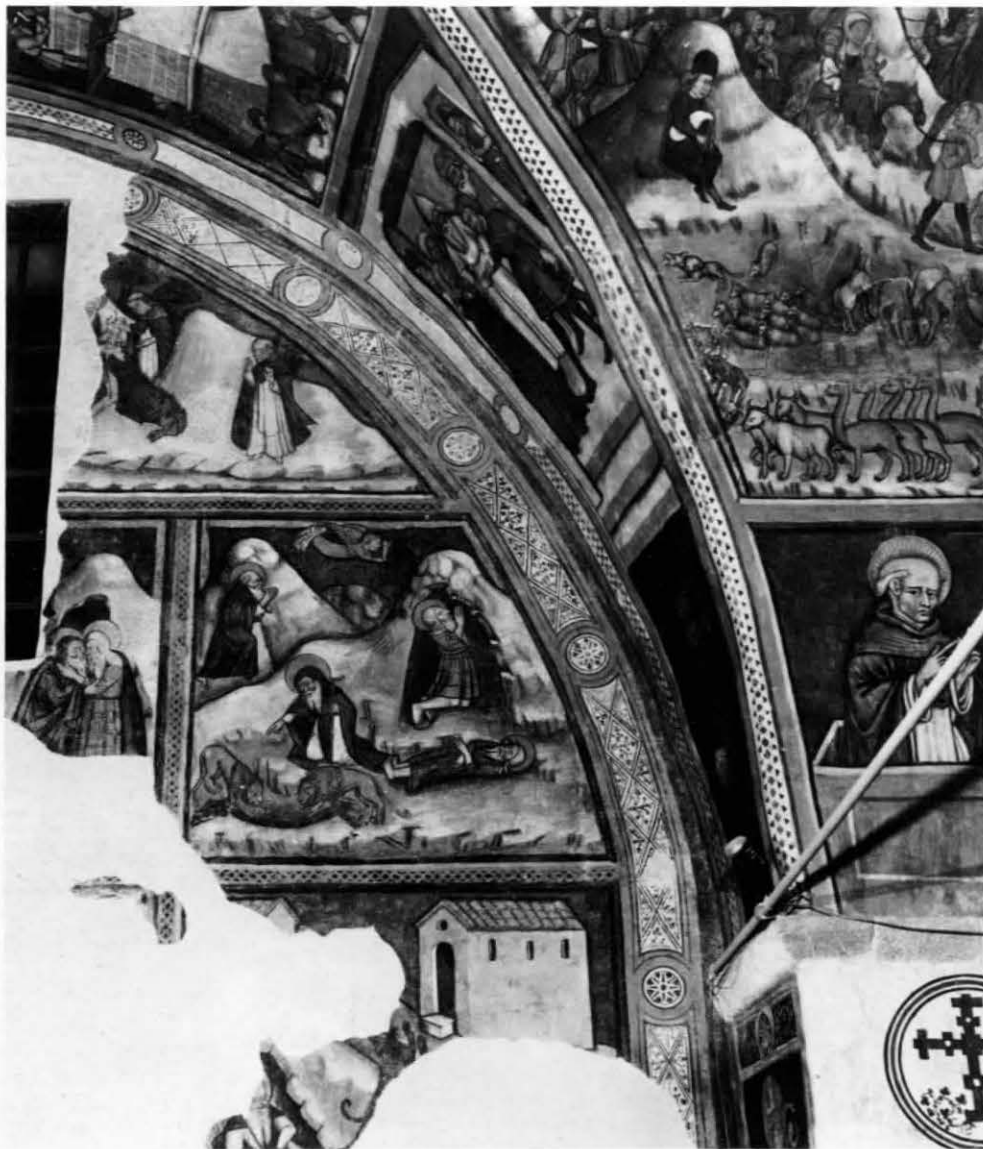
25 - RIPACANDIDA (POTENZA), CHIESA DI SAN DONATO
ANONIMO SECOLO XV: STORIE DI SANT'ANTONIO ABBATE

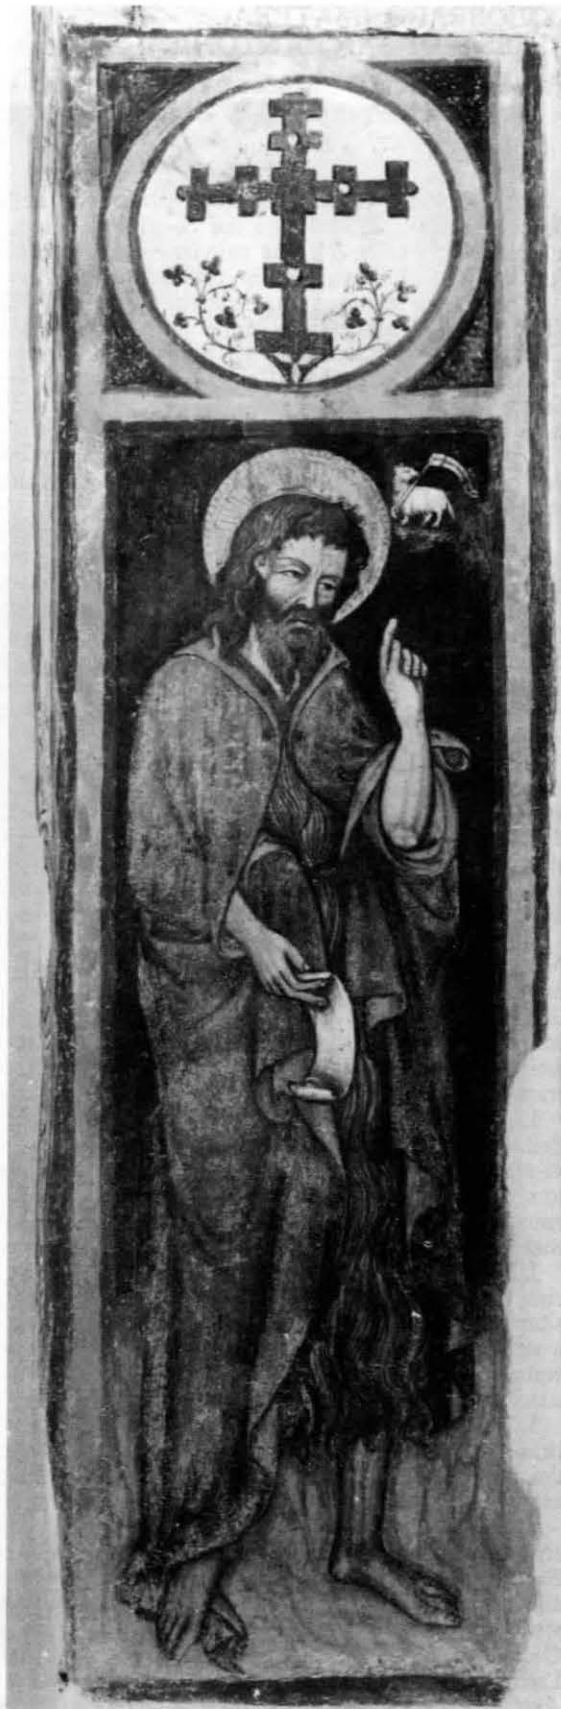
26 - RIPACANDIDA (POTENZA), CHIESA DI SAN DONATO - ANONIMO
SECOLO XV: SAN GIOVANNI BATTISTA

Più recentemente la Grelle, sulla scorta dell'immagine di 'San Bernardino', dipinta sul pilastro di destra della seconda campata, ha considerato il ciclo compiuto entro il 1450, e lo ha ascritto ad un maestro locale; per alcuni caratteri compositivi vi ha rilevato rapporti con la cultura napoletana dei primi decenni del Quattrocento e ha sottolineato, per le raffigurazioni dei pilastri, la presenza d'influssi marchigiani (*Arte in Basilicata. Rinvenimenti e*

restauri, catalogo della mostra a cura di A. GRELLE Iusco, Roma 1981, pp. 57 e 58) (fig. 26).
