L'ATTIVITÀ DELL'UFFICIO CATALOGO

IL LABORATORIO DI RESTAURO E I SUOI ULTIMI SVILUPPI

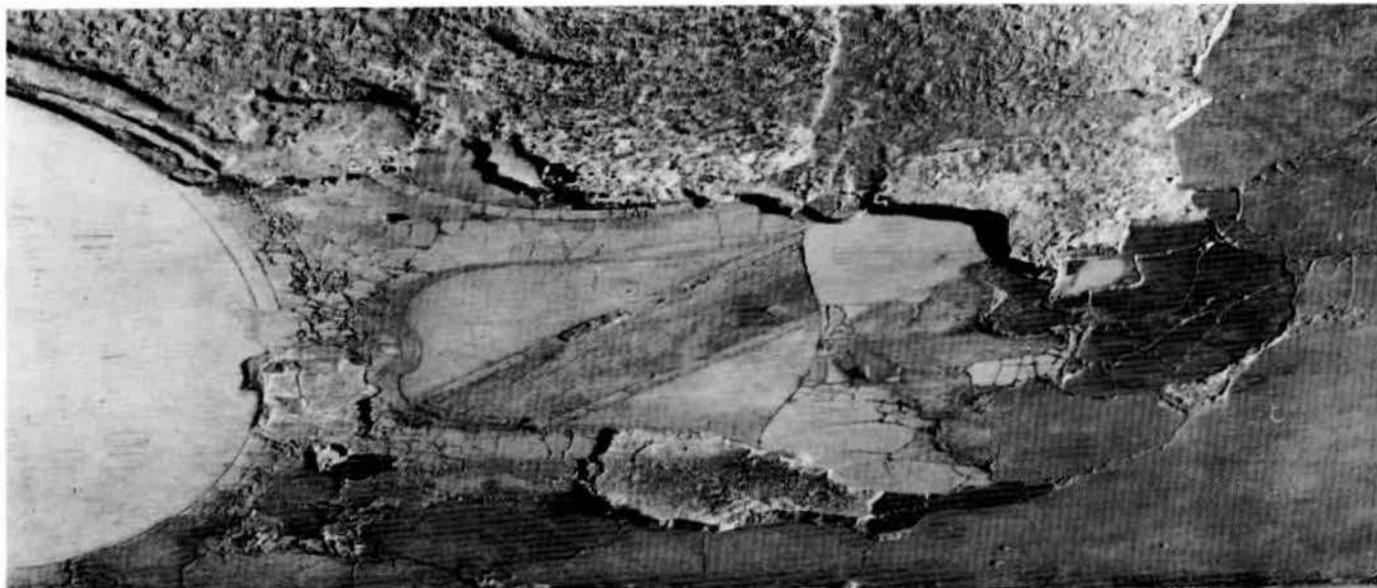
3 - ROMA, CHIESA DI SANTA MARIA IN CAMPITELLI, NAVATA CENTRALE - PARTICOLARE DEL PAVIMENTO (FINE SECOLO XVII)

La pavimentazione in marmi mischi risulta danneggiata da una frammentazione minuta ed estesa delle lastre, e da sollevamenti dovuti al cedimento non uniforme del piano di posa a causa dell'intensa umidità di risalita che giunge sulle pareti per un'altezza di circa due metri.

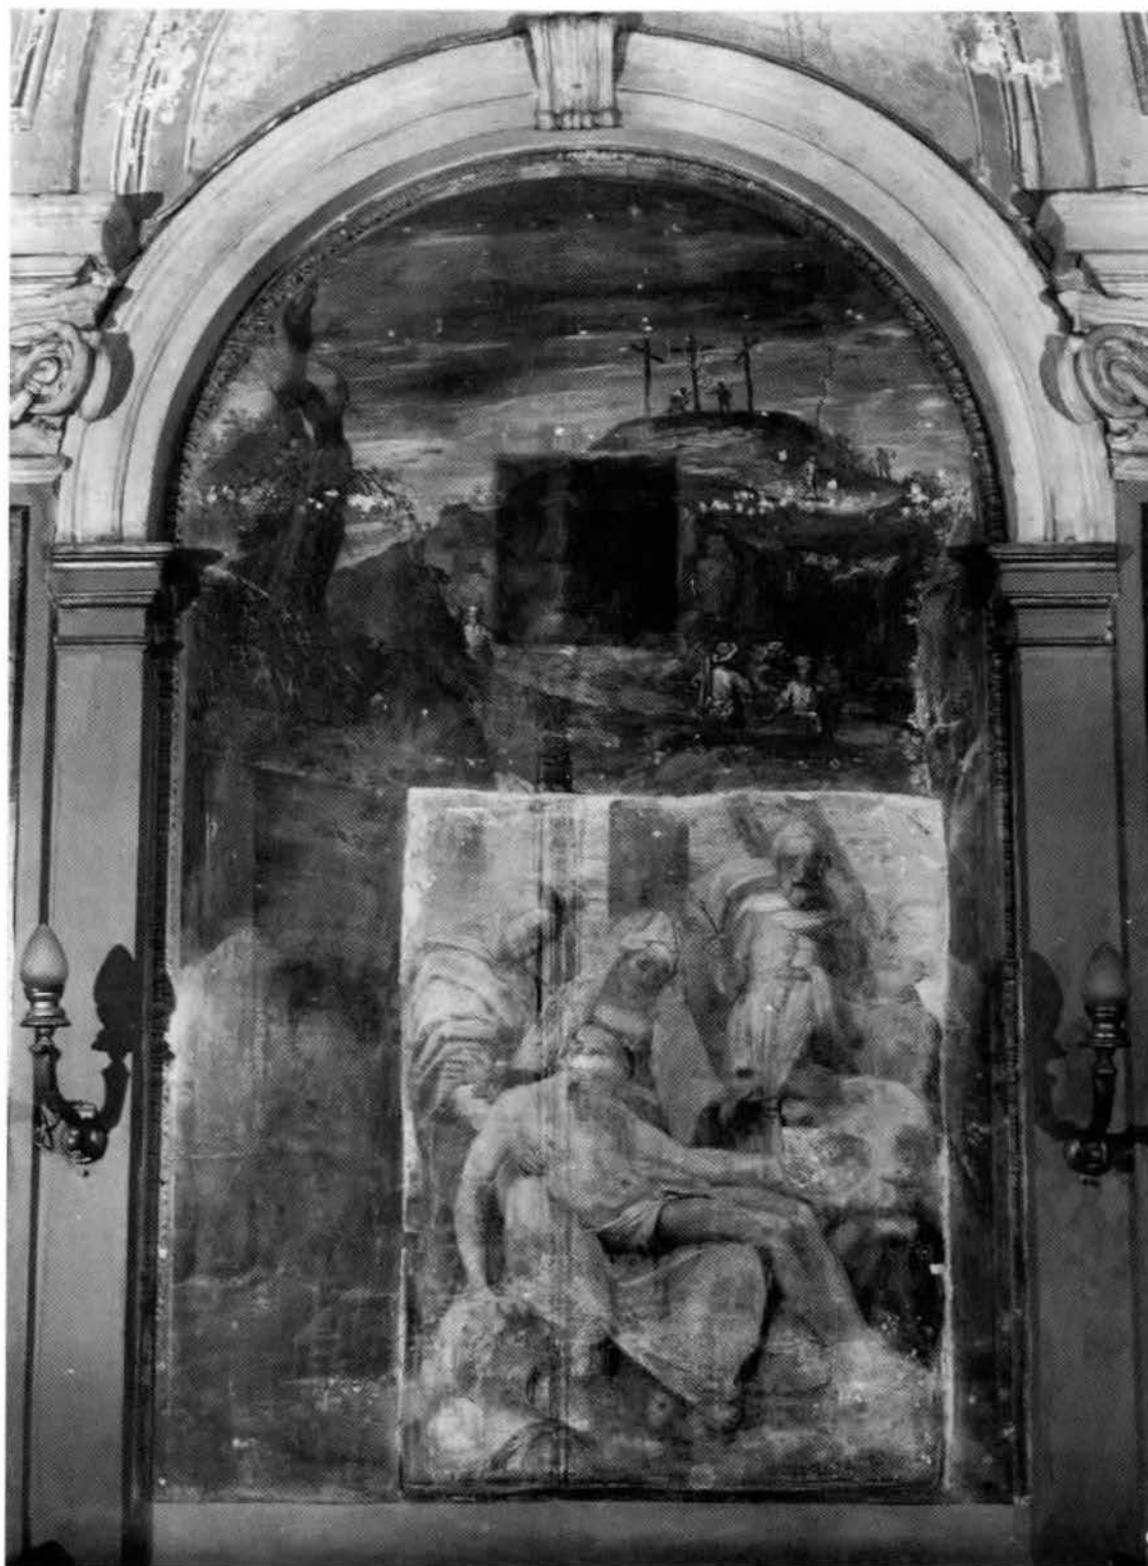
4 - ROMA, CHIESA DI SANTO STEFANO DEL CACCO, NAVATA DESTRA - PERIN DEL VAGA (ATTRIBUITO): PIETÀ
L'affresco è stato restaurato nel 1961 a cura della Soprintendenza per i Beni Ambientali e Architettonici. Il perdurare dell'umidità di risalita, che interessa le varie parti della chiesa, ha causato il ripresentarsi di estese chiazze biancastre tipiche della fuoriuscita dei sali.

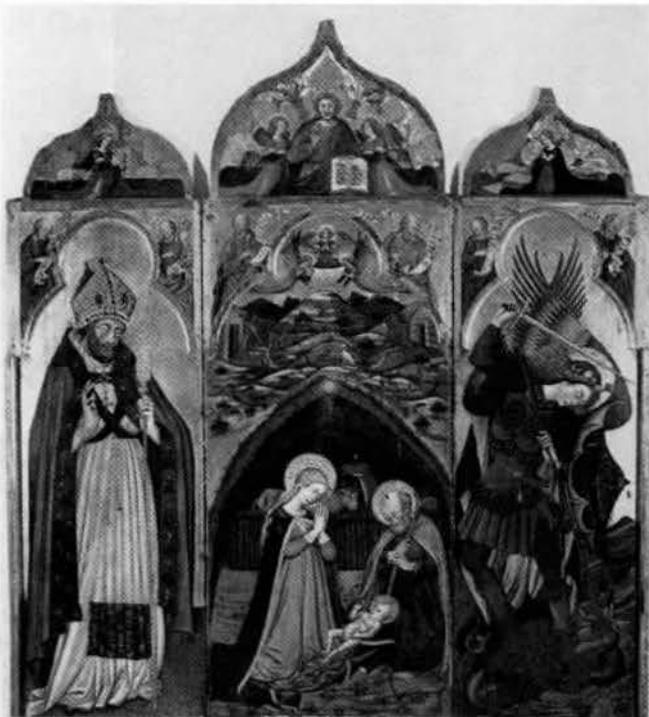
I - FONDI, CHIESA DI SANTA MARIA ASSUNTA
GIOVANNI DA GAETA: NATIVITÀ TRA I SANTI MARCIANO
E MICHELE ARCANGELO, CRISTO BENEDICENTE TRA DUE ANGELI
E ANNUNCIAZIONE

Fra i restauri più interessanti di dipinti su tavola eseguiti di recente nel laboratorio sono i due trittici provenienti da Fondi, rubati nel 1977 e ritrovati nel 1981 dopo aver subito danneggiamenti che hanno reso necessario un intervento immediato. Si tratta della tavola di Giovanni da Gaeta, 'Natività fra i Santi Marciano e Michele Arcangelo' (1460-70) (fig. 1) e di quella di Antoniazio Romano, 'Madonna con il Bambino e il committente Onorato II Caetani d'Aragona ed i Santi Pietro e Paolo' (1475-79). Sia l'intervento sulle due tavole sia la pubblicazione che ne documenta anche illustrativamente le varie fasi di restauro (*Sala dei restauri. Due Trittici da Fondi*, a cura di R. Cannata, M.L. Casanova, A. Rava, Roma, Palazzo Barberini, gennaio 1984) possono a buon diritto essere indicati come esemplari. La qualità e la corretta metodologia degli interventi eseguiti nel laboratorio vengono infatti resi noti, in questo modo, non solo, come sempre, agli studiosi strettamente interessati alla materia, ma presentati anche al pubblico in una forma agile e accessibile. Tutte le fasi necessarie al restauro completo di una tavola sono infatti rappresentate nei due trittici di Fondi: dalle preliminari indagini conoscitive sui materiali alla disinfestazione e risanamento del supporto, dalla pulitura alla reintegrazione pittorica. Tali operazioni sono state tutte svolte autonomamente nel laboratorio con l'eccezione delle sezioni stratigrafiche (eseguite solo sul
